# Tilstandsrapport

Fritidsbolig

Klundsetervegen 195, 2266 ARNEBERG

Befaringsdato: 06.05.2025

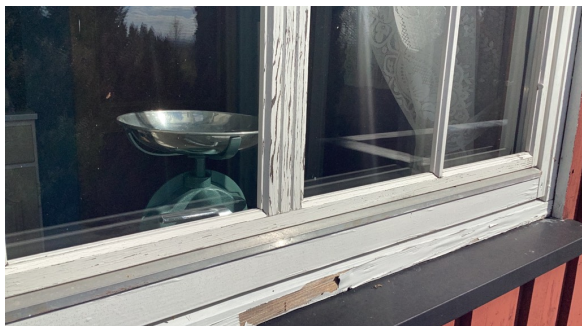
Eksempel på slitasje.

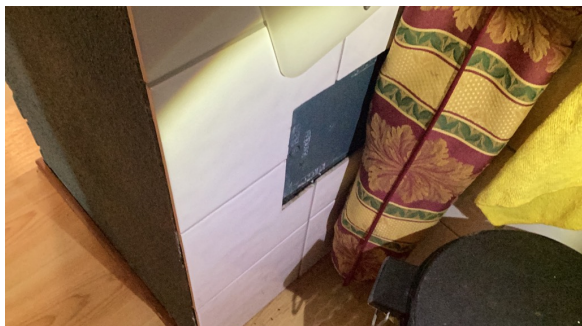
Sotluke på kjøkken.

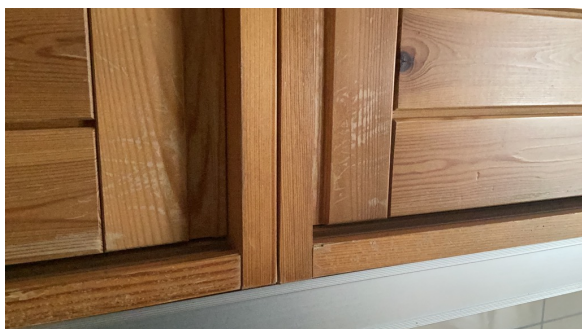
Eksempel på slitasje.

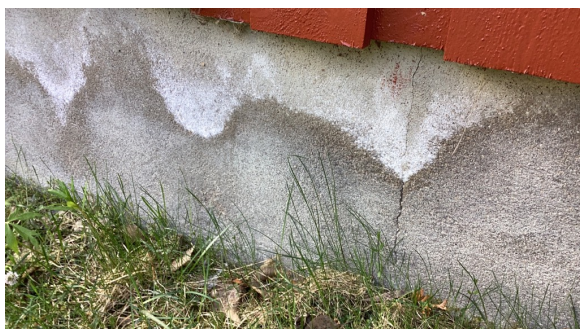
Det er noe fuktopptrekk og saltutslag på grunnmur.

Noen mindre sprekker i grunnmur.

Saltutslag på grunnmur.

Forsegling av sprekker og vedlikehold av overflater.
