**Enebolig**  
**Amundrudhøgda 3**  
**2074 Eidsvoll Verk**

#### Boligens tekniske tilstand:

Dato: 12/03/2025

20.02.2025

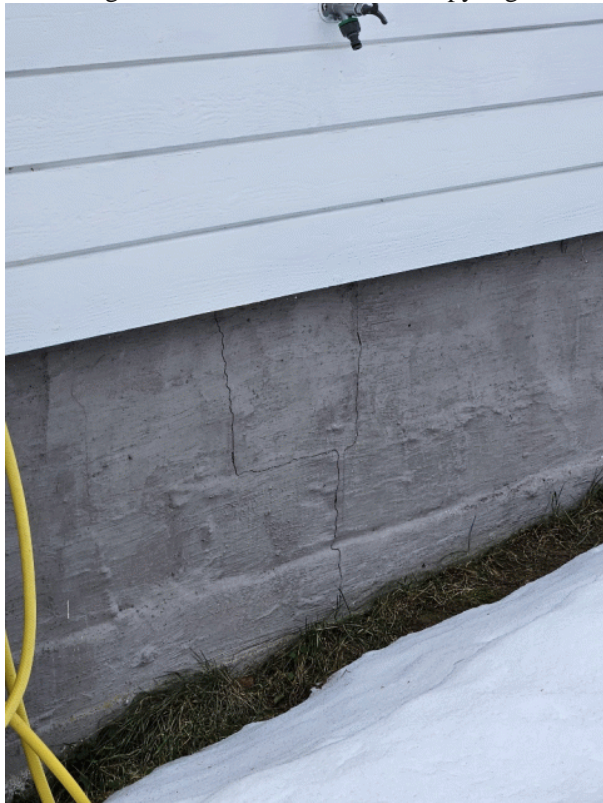
**1. Grunn og fundamenter****TG 2** 1.1 Byggegrunn, fundamenter, grunnmur, drenering og sikring mot vann og fuktighet

Grunnmur har stedvis små sprekker, avskaling av puss og har passert mer enn sin forventet levetid, derfor satt tilstandgrad TG2.

Funksjonen av dreneringen ble kontrollert på innside av grunnmuren, hvor det ble fuktsøk forhøyde fuktverdier på kjellergrunn og noe forhøye fuktverdier i bjelkelaget under boligen. Se også punkt 1.2.

TAKSTMANNENS VURDERING VED TG2:	
1.1	Byggegrunn, fundamenter, grunnmur, drenering og sikring mot vann og fuktighet
	Grunnmur har stedvis små sprekker, avskaling av puss og har passert mer enn sin forventet levetid, derfor satt tilstandgrad TG2. Utvendig drenerings masser er i fra byggeår og har passert mer enn sin forventet levetid. TG2 I boliger av denne alder må det påregnes fare for noe fuktighet i grunnmur og kjeller, dette fordi datidens byggeskikk ikke ble utført med tilfredsstillende fuktsikring, ved bruk av knotteplast og drenerør, lik dagens byggeskikk tilsier. Funksjonen av dreneringen ble kontrollert på innside av grunnmuren, hvor det ble fuktsøk forhøyde fuktverdier på kjellergrunn og noe forhøye fuktverdier i bjelkelaget under boligen. Se også punkt 1.2.

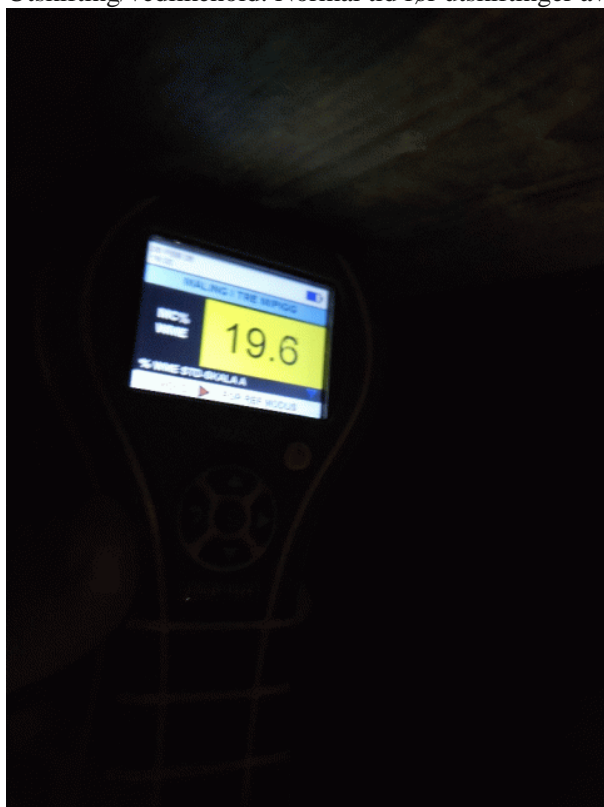
**TG 2** 1.2 Krypekjeller

Det er synlig fuktinntrenging på deler av gråsteinsmuren. TG2

Det ble utført fuktsøkt på tilfeldige utvalgte steder i bjelkelaget (etasjeskillere) hvor det avdekkes høye fuktverdier på 19,6 vekt-%. TG2

1.2	Krypekjeller
	Det er synlig fuktinntrenging på deler av gråsteinsmuren. TG2 Det ble utført fuktsøkt på tilfeldige utvalgte steder i bjelkelaget (etasjeskillere) hvor det avdekkes høye fuktverdier på 19,6 vekt-%. TG2 Det anbefales å etablere fuktsperre mot grunn, der krypekjeller har lav takhøyde for å unngå fuktinntrenging i bjelkelaget.

Det anbefales å etablere fuktsperre mot grunn, der krypekjeller har lav takhøyde for å unngå fuktinntrenging i bjelkelaget.

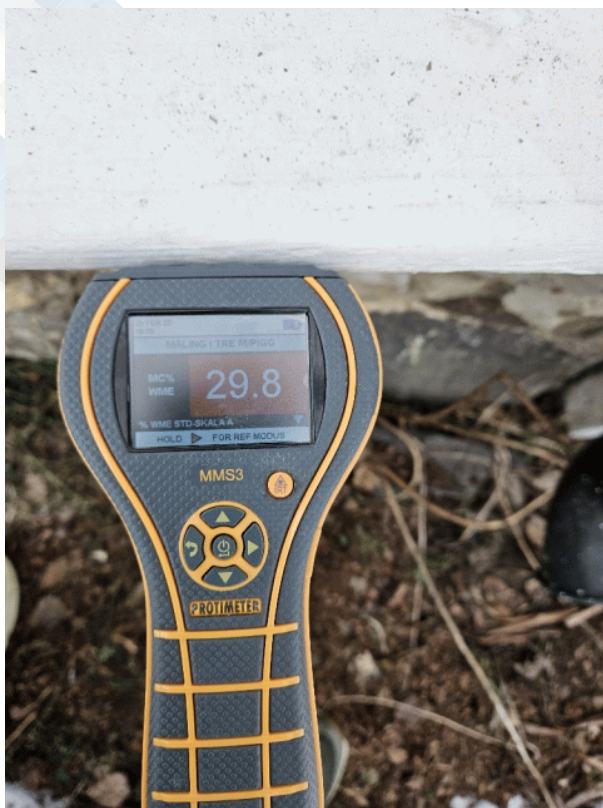
### TG 2 2.1 Yttervegger

På befaringsdagen ble det fuktmålt forhøyde fuktverdier på 29.8 vekt-% i vannbrett rett over grunnmur på langsiden av boligen. TG2

2.1	Yttervegger
	Det er ikke tilstrekkelig lufting mellom Ytterkledning på deler av boligen. TG2 På befaringsdagen ble det fuktmålt forhøyde fuktverdier på 29.8 vekt-% i vannbrett rett over grunnmur på langsiden av boligen. TG2 Det er stedvis svertesopp på øvrige del av ytterkledningen og ytterkledningen har behov for vask og behandling. Ellers fremstår ytterkledningen i grei stand.

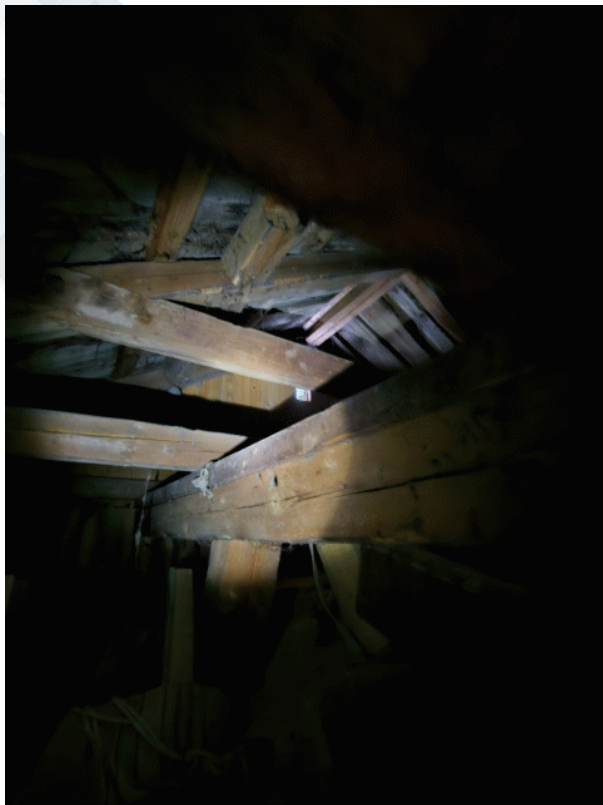
##### TG iu 4.2 Undertak, leker og ytterteking (taktekingen)

Det er stedvis fuktskjolder i undertaket, det ble ikke fuktmålt i undertaket grunnet at loft ikke har gangbart gulv.

Fuktskjoldene fremstår som gamle men ytterligere undersøkelser må gjøres.

Skorstein fremstår i grei stand, men det er mye fuktskjolder rundt skorsteinen på loft. Ytterligere undersøkelser må gjøres. TGIU

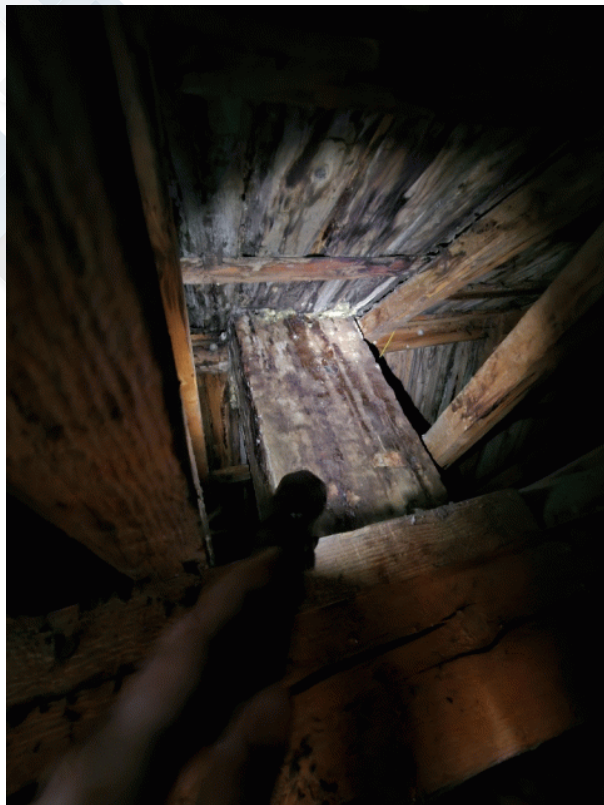
### TG 2 5.1 Loft (konstruksjonsoppbygging)

Det er fuktskjolder på skorstein og stedvis i undertaket, fuktskjoldene ser ut til å være av eldre dato. TG2

Fuktskjoldene ble ikke fuktmålt, grunnet at loft ikke har gangbart gulv. TGIU

5.1	Loft (konstruksjonsoppbygging)
	Det er fuktskjolder på skorstein og stedvis i undertaket, fuktskjoldene ser ut til å være av eldre dato. TG2 Fuktskjoldene ble ikke fuktmålt, grunnet at loft ikke har gangbart gulv. TGIU

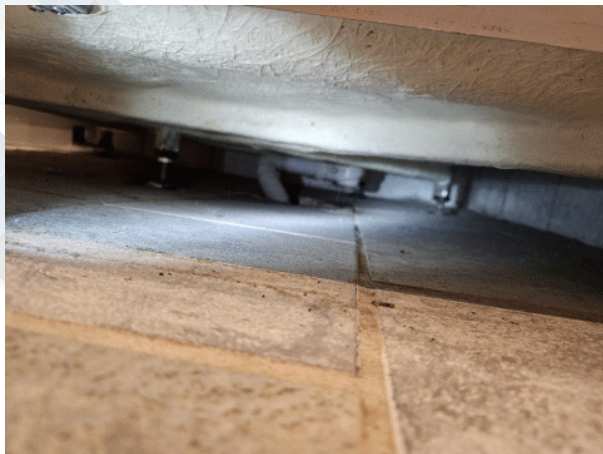
### TG 2 7.1.3 Membran, tettesjiktet og sluk

Det ble ikke foretatt hull boring, da rør føres igjennom rørkasse opp i etasjeskillet. Ved en hull boring der kan det føre til skade på vannrør. TGIU Ytterligere undersøkelser må gjøres.

7.1.3	Bad i 1.etasje Membran, tettesjiktet og sluk
	Våtromsplater har passert mer enn halvparten av sin forventet levetid. TG2 Det var ikke mulig å inspisere sluk, da sluk ligger under dusjkabinett og under badekar. TGIU Ytterligere undersøkelser må gjøres. Det ble ikke foretatt hull boring, da rør føres igjennom rørkasse opp i etasjeskillet. Ved en hull boring der kan det føre til skade på vannrør. TGIU Ytterligere undersøkelser må gjøres.

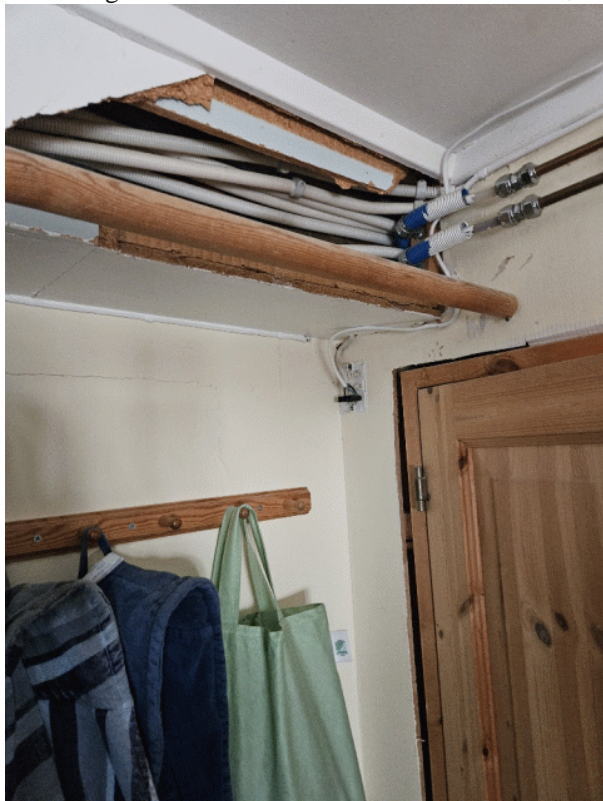
### TG 2 7.2.1 Overflate vegger og himling

Vegger, tak/himlinger fremstår med bruksslitasje og noe skader på vegger. TG2

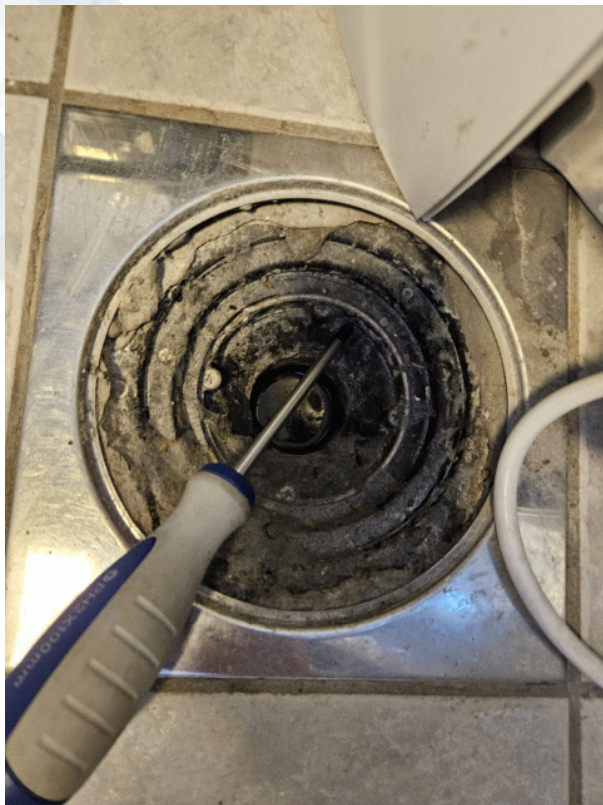
### TG 2 7.2.2 Overflate gulv

Det er påvist avvik i forhold til sluk, rørgjennomføringer, mansjetter eller klemring.

Det ble ikke foretatt hull boring, da rør er utenpåliggende på vegg og føres igjennom vegg til bad. Ved en hull boring der kan det føre til skade på vannrør. TGIU Ytterligere undersøkelser må gjøres.

7.2.1	Vaskerom i 1.etasje Overflate vegger og himling
	Vegger, tak/himlinger fremstår med bruksslitasje og noe skader på vegger. TG2
7.2.2	Vaskerom i 1.etasje Overflate gulv
	Det registreres ikke tilfredsstillende fall på gulv og til sluk. Gulvet er mer eller mindre i vater. Gulvfliser fremstår med bruksslitasje og fliser på gulv har passert mer enn halvparten av sin forventet levetid. TG2

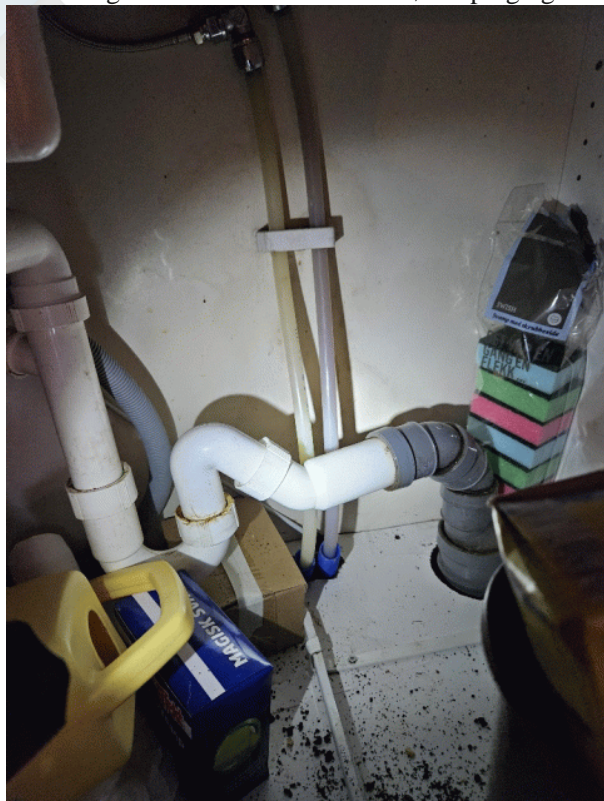
### 8.1 Kjøkken

Kjøkkeninnredning fremstår i grei stand, men det er sprekk og fuktmerker i bunnplate under kjøkkenvask. TG2

8.1	Kjøkken Kjøkken
	Det er ikke montert vannstopper (waterguard) på vanninstallasjon under kjøkkenbenken eller komfyrvakt dette anbefales. TG2 Kjøkkeninnredning fremstår i grei stand, men det er sprekk og fuktmerker i bunnplate under kjøkkenvask. TG2
