# Tilstandsrapport

Boligbygg med flere boenheter

Langbølgen 4, 1150 OSLO

Befaringsdato: 08.01.2026

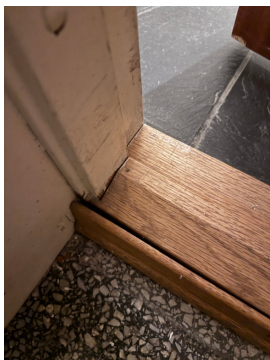
### TG 2 Entrédør/leilighetsdør

Dørbladet subber i terskelen.

For å unngå videre nedslitasje av dørterskelen, og for at dørbladet skal gå lett, må det utføres en justering av dørkarmen.

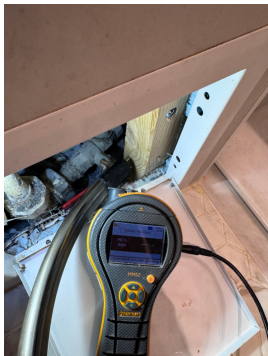
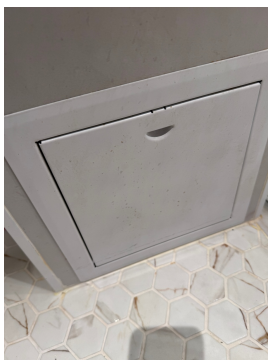
I dusjsonen (våtsonen) er det en inspeksjonsluke for tilgang til hovedstoppekranen til leiligheten. Denne luken er ikke vanntett, men tross dette er det ikke påvist synlige eller målbare fuktproblemer.

At det ikke har oppstått fuktskader i rørsjakten bak luken er kun en tilfeldighet, og må anses som flaks. For å unngå at fukt trenger seg inn i rørsjakten og fører til skader, må luken byttes til en fuktsikker løsning. Om dette er via en vanntett luke eller annen løsning kan ikke undertegnede uttale seg om da det ikke finnes noen preaksepterte løsninger for dette, og dette må prosjekteres og dokumenteres av utførende.

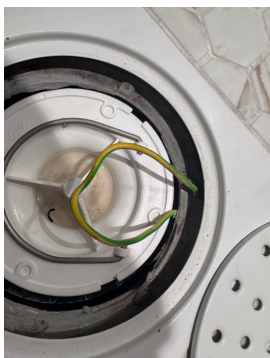
1. Jordingskabelen er ført ut mellom sluk og klemring, som fører til at klemringen ikke ligger jevnt ned mot sluket da det blir en oppbuling ved jordingskabelen (grønn/gul), som igjen fører til utettheter mellom sluket og membranen. Det er med andre ord potensielt et lekkasjepunkt ved sluket.
2. Sluket som er brukt på badet ser ikke ut til å være ment som et baderomssluk uten bruk av sekundære sluk i tillegg. Avløpet fra sluket er av mindre dimensjon enn anbefalinger og utfordringen med dette er at sluket ikke klarer å ta unna nok vann raskt nok dersom det blir en større lekkasje fra f.eks. vaskemaskinen. Produsenten av sluket beskriver dette sluket som et hjelpesluk, og er ikke som et hovedsluk. Ettersom det ikke foreligger annen dokumentasjon på arbeidene er dette lagt til grunn for vurderingen.

Jordingskabelen er ført ut mellom sluk og klemring. Dette fører til at klemringen ikke ligger jevnt ned mot sluket, ved at det blir en oppbuling ved jordingskabelen (grønn/gul), som igjen fører til utettheter mellom sluket og membranen.

1.  
Det må gjøres endringer ved sluket da dagens løsning med jordingskabel ikke kan være utført slik den er da dette utgjør en fare for lekkasje til under- og sideliggende konstruksjoner.

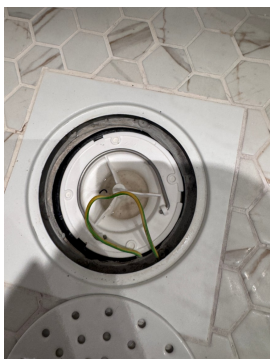
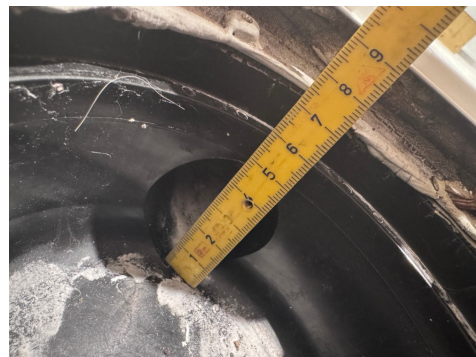
Avløpet fra sluket er av mindre dimensjon, og produsenten av sluket beskriver dette sluket som et hjelpesluk, og ikke som et hovedsluk.

2.  
Ettersom det er vanskelig å gjøre noe med dimensjonen på sluket uten å måtte bytte sluket, som igjen kan føre til større følgearbeider, vil det være avgjørende for videre bruk at sluket renses ofte. Samtidig bør det monteres en automatisk stoppekran og fuktsensor på vanntilførselen til vaskemaskinen slik at vannet stenges automatisk ved en lekkasje. Se også tiltak under "overflater gulv" som må ses i sammenheng med dette avviket. Løsningen vil bedre dagens situasjon, men ikke nødvendigvis tilfredstille byggtekniske forskrifter.

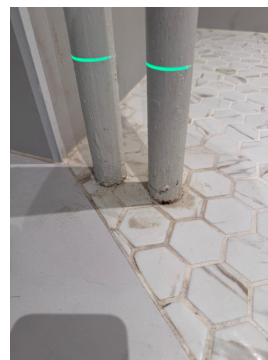
3. Rørene som kommer opp av gulvstøpen i dusjsonen (se bilde) er byggets originale rør til radiatorvarmen, og har ingen synlige skjøter som betyr at det ikke har vært mulig å tre på en membranmansjett rundt disse rørene. Det er altså ikke utført en fagmessig/preakseptert løsning med fuktsikringen rundt disse rørene.

Rørene som kommer opp av gulvstøpen er byggets originale rør til radiatorvarmen, og har ingen synlige skjøter som igjen tyder på at det ikke har vært mulig å tre på en membranmansjett rundt disse rørene. Det er altså ikke utført en fagmessig løsning med fuktsikringen rundt disse rørene.

3.  
Når det kommer til radiatorrørene som stikker opp av gulvet, anbefales det at det gjøres en nærmere undersøkelse for å kontrollere fuktsikringen rundt disse rørene, da det mistenkes at det ikke er tilfredstillende og potensielt utgjør derfor en risiko for lekkasjer til side- og underliggende konstruksjoner dersom mistanken er rett.

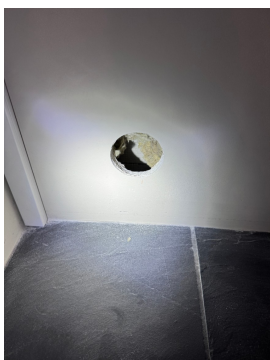
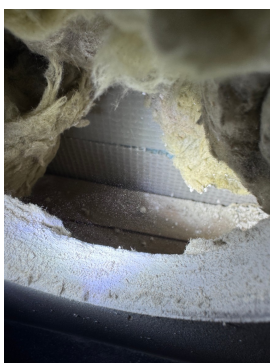
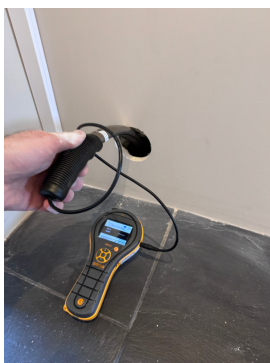
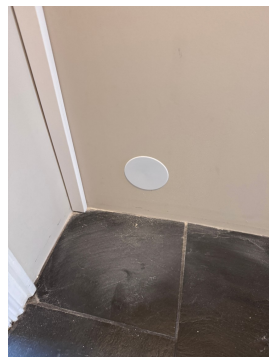
Hulltakning er utført fra gangen utenfor dusjsone og det ble ikke påvist unormale forhold eller forhøyede fuktnivåer i veggen mellom gangen og dusjen.

Tilstandsgraden er kun basert på dette hullet og det kan ikke gis noen garanti rundt i resten av konstruksjonen.

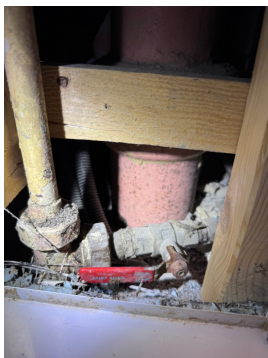
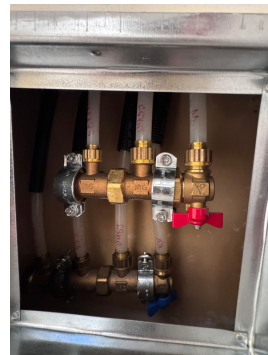
På badet er fordelerstokkene plassert over himling men uten et vanntett skap som i utgangspunktet kan være en grei løsning, men i dette tilfellet er fordelerstokkene plassert nære to av veggene (mot gangen og mot kjøkkenet) som gjør at det med stor sansynlighet blir skade i disse veggene og evt. underliggende konstruksjoner dersom det oppstår en lekkasje i rør-i-rør-systemet.

For at rør-i-rør-systemet skal anses å være lekkasjesikkert må også det etableres et lekkasjesikkert skap ved fordelerstokkene, eller at fordelerstokkene flyttes til midten av taket å badet. Sistnevnte vil føre til mer jobb, og etablering av lekkasjesikkert skap anses derfor som den mest fornuftige løsningen for å sørge for at systemet skal fungere som tiltenkt.
