# Tilstandsrapport

Enebolig

Tortenlia 18, 9303 SILSAND

Befaringsdato: 16.04.2026

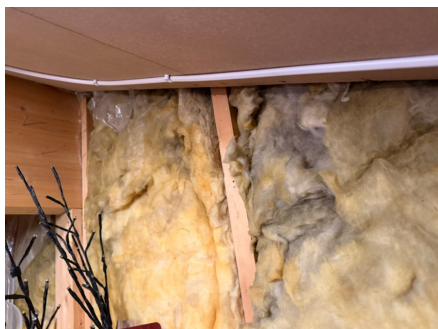
Røstveggen på hems/bod i 1. etasje mangler dampsperre, noe som kan føre til økt risiko for fuktskader og redusert energieffektivitet. Isolasjonen viser tegn til luftlekkasje.

Eksempel på hvor det mangler dampsperre og mørke partier i isolasjonen som antyder luftlekkasje. Deler av boligen mangler musesperre i nedkant kledning.

Det bør etableres lufting bak kledningen og samtidig monteres musesperre for å sikre god uttørking og forhindre skadedyr, slik at levetiden på fasaden forlenges og risiko for fuktskader og inntrenging av skadedyr reduseres.

Det anbefales å montere dampsperre på røstveggen for å redusere risikoen for fuktskader og forbedre energieffektiviteten. Tegn til luftlekkasje i isolasjonen bør utbedres for å forhindre varmetap og fuktproblemer.

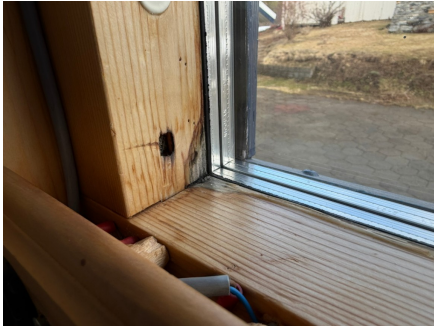
- Det er påvist tegn på innvendig kondensering av enkelte vindusglass.
- Karmene i vinduer er slitte og det er sprekker i trevirket.

Eksempel på tegn til kondensering innvendig.

Tiltak for å bedre ventilasjonen i rommet bør vurderes for å redusere innvendig kondensering på vindusglass, da dette kan føre til fuktskader på både vinduer og omkringliggende konstruksjoner.

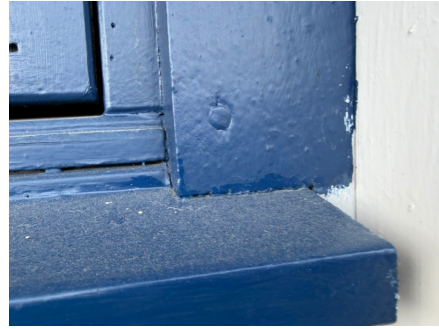
Utvendig listing støter mot vannbrettbeslaget.

Omrømming utvendig bør tilpasses slik at det ikke oppstår kontakt med vannbrettbeslaget, for å unngå fuktopptak i treverket med påfølgende råteskader.

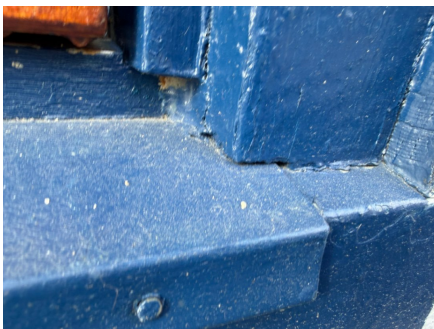
Eksempel på utvendig listing som støter mot vannbrettbeslag.

Omrømming utvendig bør tilpasses slik at det ikke oppstår kontakt med vannbrettbeslaget, for å unngå fuktopptak i treverket med påfølgende råteskader.

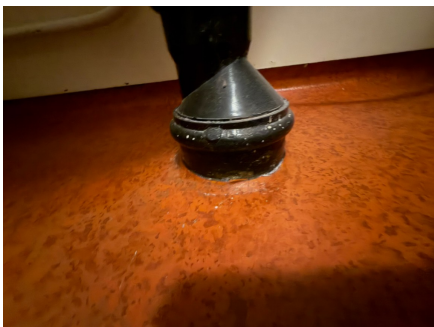
Tettesjikt på gulvet er vinylbelegg. Veggene har malte plater, disse er ikke egnet materiale for bruk på våtrom. Jeg har klare indikasjoner på at tettesjiktet ikke vil tåle vannbelastning både på grunn av påviste avvik og naturlige alderssviklinger.

Sluk er plassert under skyllekaret. Ved inspeksjon i sluk er det påvist at tettesjikt ikke er klemt under klemring. Sluket er av eldre type, noe som tilsier at ved renovering kan det være vanskelig å dokumentere at nye vinylbelegg eller slukmansjetter kan benyttes opp mot denne sluken. Det vil være nødvendig å skifte sluk ved renovering. Det er gjort fuksøk, jeg ikke funnet negative fuktindikasjoner. Rommet varmes opp med varmekabler i gulv (disse er ikke funksjonstestet). Rommet er ventilert med naturlig ventilasjon via klaffeventil i vegg.

Manglende oppgradering av våtrommet medfører høy risiko for at konstruksjonene ikke vil tåle vanlig bruk av vann eller lekkasjer. Selv om det er dusjkabinett, er det fortsatt en betydelig risiko for at våtrommets konstruksjoner ikke tåler lekkasjer. Dette kan føre til fuktskader på tilstøtende konstruksjoner.

Eksempel på utette rørgjennomføringer.

Eksempel på utett rørgjennomføring i vinylbelegget.

Rommet må oppgraderes/renoveres før daglig bruk for å redusere risiko/omfang av skader. Ved å utsette gulv og vegger for vann kan det oppstå sopp og råteskader i skjulte deler av konstruksjonen.

**Kostnadsestimat: 200 000 - 500 000**

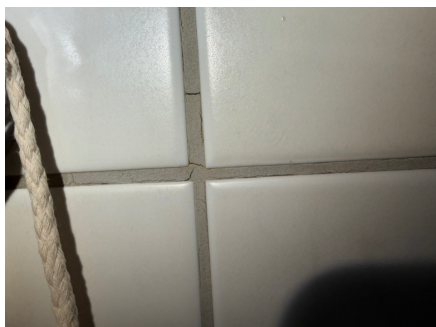
Det er påvist riss i flisfugene i våt sone.

Eksempel på riss i flisfuge i våtsonen.

Fuger med riss eller sprekker bør utbedres eller skiftes ut for å hindre at vann trenger inn bak flisene.

Konsekvensen av manglende utbedring kan være fuktskader i underliggende konstruksjoner, noe som kan føre til kostbare reparasjoner og redusert levetid for våtrommet.

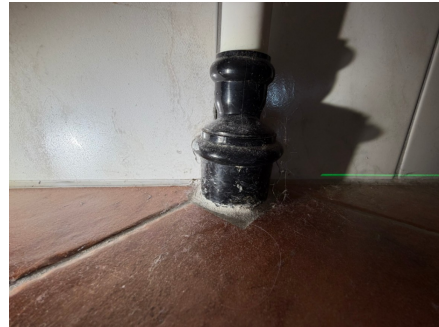
Det er påvist mangelfull eller feil utførelse rundt rørgjennomføringer, noe som gir økt risiko for fukt i konstruksjonen i våtsonen.

Eksempel tegn til utett rørgjennomføring i gulv.

Feil utførelse rundt rørgjennomføringer i våtsone gir økt risiko for vanninntrengning og fuktskader i konstruksjonen, og forholdet bør utbedres for å unngå slike skader.

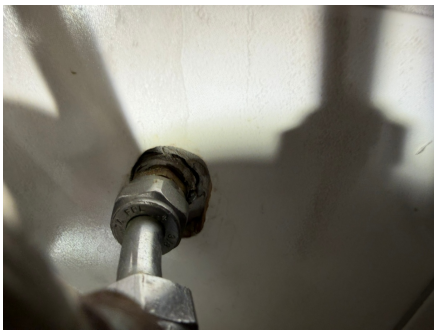
Eksempel på Utett rørgjennomføring under servant.

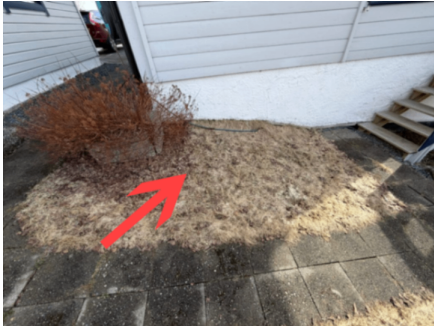
Som tankeier foreligger det plikt til å hindre at tanken blir en kilde til forurensning. Manglende sanering eller sikring av tanken kan medføre risiko for forurensning. Slike tanker kan fortsatt inneholde restolje, og korrosjon kan over tid føre til lekkasje med risiko for forurensning av grunn, grunnvann og innemiljø

Eier opplyser om at oljetanken er plassert i dette området.

**Kostnadsestimat: 20 000 - 100 000**
