# Tilstandsrapport

Enebolig

Tortenlia 18, 9303 SILSAND

Befaringsdato: 16.04.2026

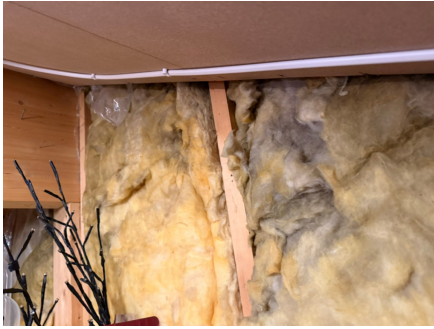
Røstveggen på hems/bod i 1. etasje mangler dampsperre, noe som kan føre til økt risiko for fuktskader og redusert energieffektivitet. Isolasjonen viser tegn til luftlekkasje.

Eksempel på hvor det mangler dampsperre og mørke partier i isolasjonen som antyder luftlekkasje. Deler av boligen mangler musesperre i nedkant kledning.

Det bør etableres lufting bak kledningen og samtidig monteres musesperre for å sikre god uttørking og forhindre skadedyr, slik at levetiden på fasaden forlenges og risiko for fuktskader og inntrenging av skadedyr reduseres.

Det anbefales å montere dampsperre på røstveggen for å redusere risikoen for fuktskader og forbedre energieffektiviteten. Tegn til luftlekkasje i isolasjonen bør utbedres for å forhindre varmetap og fuktproblemer.

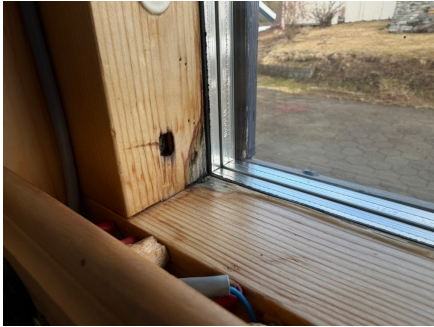
- Det er påvist tegn på innvendig kondensering av enkelte vindusglass.
- Karmene i vinduer er slitte og det er sprekker i trevirket.

Eksempel på tegn til kondensering innvendig.

Tiltak for å bedre ventilasjonen i rommet bør vurderes for å redusere innvendig kondensering på vindusglass, da dette kan føre til fuktskader på både vinduer og omkringliggende konstruksjoner.

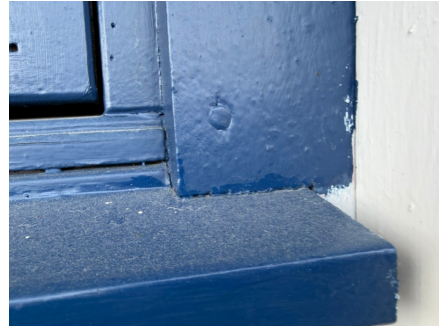
Utvendig listing støter mot vannbrettbeslaget.

Omrømming utvendig bør tilpasses slik at det ikke oppstår kontakt med vannbrettbeslaget, for å unngå fuktopptak i treverket med påfølgende råteskader.

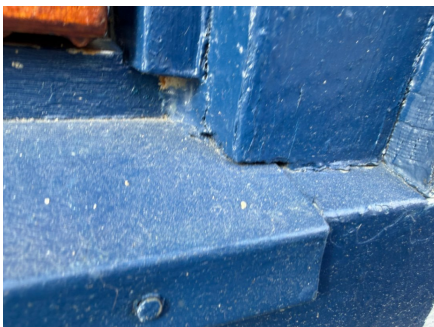
Eksempel på utvendig listing som støter mot vannbrettbeslag.

Omrømming utvendig bør tilpasses slik at det ikke oppstår kontakt med vannbrettbeslaget, for å unngå fuktopptak i treverket med påfølgende råteskader.

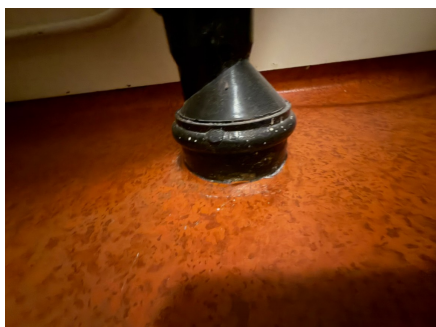
Tettesjikt på gulvet er vinylbelegg. Veggene har malte plater, disse er ikke egnet materiale for bruk på våtrom. Jeg har klare indikasjoner på at tettesjiktet ikke vil tåle vannbelastning både på grunn av påviste avvik og naturlige alderssviklinger.

Sluk er plassert under skyllekaret. Ved inspeksjon i sluk er det påvist at tettesjikt ikke er klemt under klemring. Sluket er av eldre type, noe som tilsier at ved renovering kan det være vanskelig å dokumentere at nye vinylbelegg eller slukmansjetter kan benyttes opp mot denne sluken. Det vil være nødvendig å skifte sluk ved renovering. Det er gjort fuksøk, jeg ikke funnet negative fuktindikasjoner. Rommet varmes opp med varmekabler i gulv (disse er ikke funksjonstestet). Rommet er ventilert med naturlig ventilasjon via klaffeventil i vegg.

Eksempel på utette rørgjennomføringer.

Eksempel på utett rørgjennomføring i vinylbelegget.

Rommet må oppgraderes/renoveres før daglig bruk for å redusere risiko/omfang av skader. Ved å utsette gulv og vegger for vann kan det oppstå sopp og råteskader i skjulte deler av konstruksjonen.

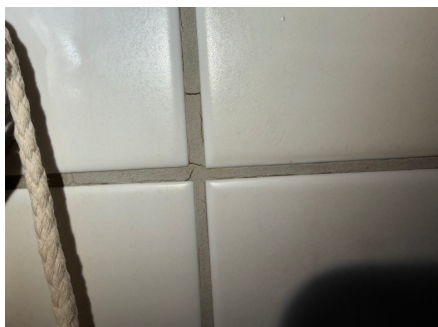
Det er påvist riss i flisfugene i våt sone.

Eksempel på riss i flisfuge i våtsonen.

Fuger med riss eller sprekker bør utbedres eller skiftes ut for å hindre at vann trenger inn bak flisene.

Konsekvensen av manglende utbedring kan være fuktskader i underliggende konstruksjoner, noe som kan føre til kostbare reparasjoner og redusert levetid for våtrommet.

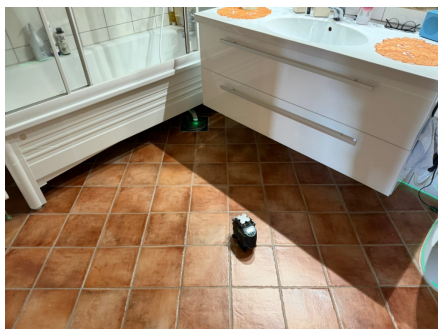
- Det er mulighet for at det kan forekomme vannlekkasje på våtrommet hvor vann ikke vil gå til sluk.
- Det er ved vanntest påvist større vannansamlinger, renner ikke mot sluk.

Manglende eller utilstrekkelig fall kan føre til vannansamlinger på gulvet, økt risiko for vannskader i omkringliggende konstruksjoner, og redusert funksjonalitet og sikkerhet på våtrommet.

Målinger og vanntest på gulvet viser at det er lite fall på gulvet og vann som renner mot dør.

Kostnadestimatet er satt til avretting av gulv i frobindelse med oppgradering av våtrommet. Utbedring av fallforhold på gulv som et enestående tiltak vil være betydelig høyere en kostnadsestimatet.

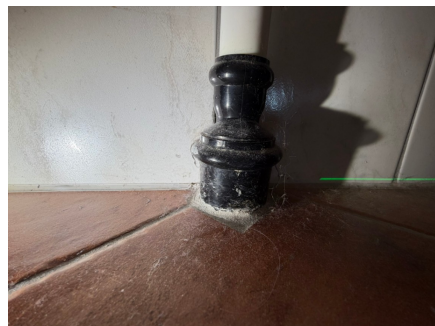
Det er påvist mangelfull eller feil utførelse rundt rørgjennomføringer, noe som gir økt risiko for fukt i konstruksjonen i våtsonen.

Eksempel tegn til utett rørgjennomføring i gulv.

Feil utførelse rundt rørgjennomføringer i våtsone gir økt risiko for vanninntrengning og fuktskader i konstruksjonen, og forholdet bør utbedres for å unngå slike skader.

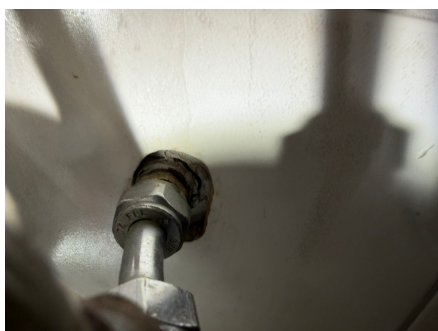
Eksempel på Utett rørgjennomføring under servant.

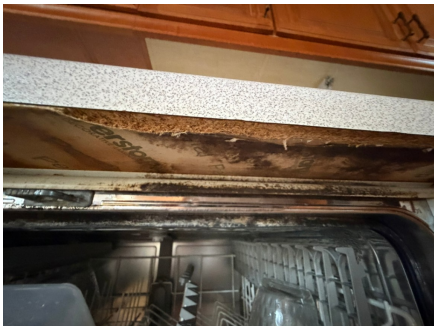
Benkeplaten har fuktskader ved oppvaskmaskinen.  
Gulvet viser slitasje på områder med høy belastning.

Benkeplaten ved oppvaskmaskinen har fuktskader.

Benkeplaten bør utbedres eller byttes for å hindre ytterligere fuktskader, da fukt kan føre til svelling, råte og redusert levetid på innredningen.

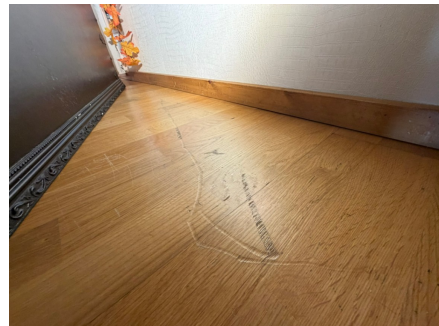
Eksempel på merker på gulv.

Slitt gulv bør vurderes vedlikeholdt for å unngå videre forringelse og sikre levetid.

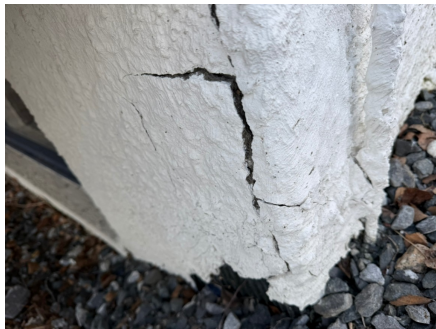
Eksempel på sprekkdannelser i murpuss.

Sprekkdannelser i grunnmuren bør utbedres for å hindre videre skadeutvikling og redusere risiko for fuktinntrengning og svekkelse av konstruksjonen. Det tas spesifikt forbehold om at det kan være skader på grunnmuren som ikke er mulig å avdekke på grunn av utvendig nedfylling og innvendig innkledning.

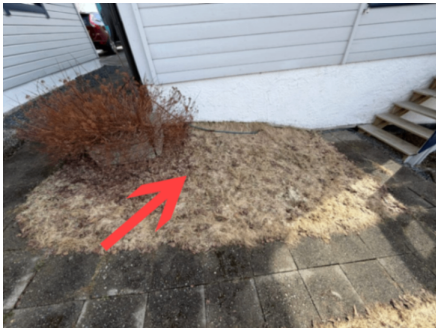
Som tankeier foreligger det plikt til å hindre at tanken blir en kilde til forurensning. Manglende sanering eller sikring av tanken kan medføre risiko for forurensning. Slike tanker kan fortsatt inneholde restolje, og korrosjon kan over tid føre til lekkasje med risiko for forurensning av grunn, grunnvann og innemiljø

Eier opplyser om at oljetanken er plassert i dette området.
