# Tilstandsrapport

Tomannsbolig,

Jernbanevegen 21 D, 2840 REINSVOLL

Befaringsdato: 14.01.2026

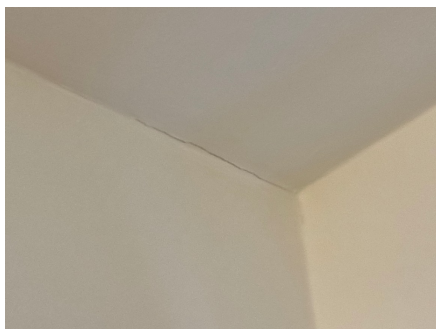
Det er registrert mindre riss/sprekker i overgang mellom vegg og himling.

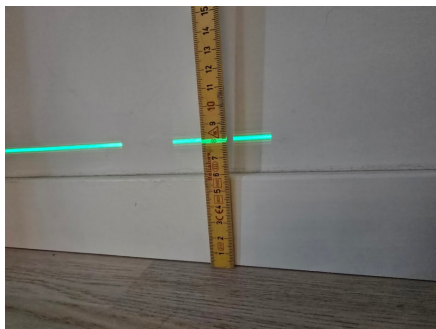
- Det er målt høydeforskjell på mellom 15-30 mm gjennom hele rommet. Tilstandsgrad 2 gis med bakgrunn i standardens krav til godkjente måleavvik.

Helningsavvik på - 29mm ble målt kjøkken/stue.

- For å få tilstandsgrad 0 eller 1 må høydeforskjeller rettes opp. Det vil imidlertid sjelden være økonomisk rasjonelt som et enkeltstående tiltak i en bolig som dette. Dersom boligen en gang skal renoveres, kan man vurdere slike tiltak.

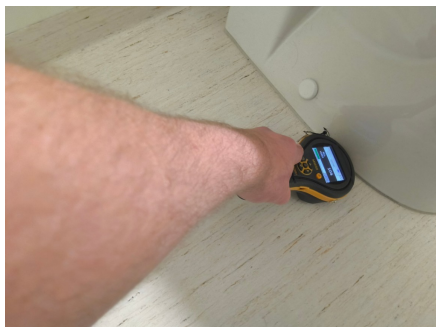
Ved bruk av fuktindikator på utsatte steder registrerte jeg ingen unormale verdier. Sluk vaskerom.

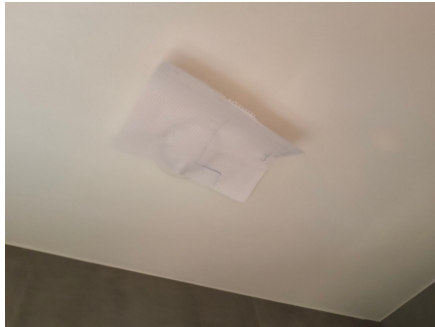
Ved test av avtrekksvifte som beskrevet i NS3600, fungerte viften som tiltenkt.

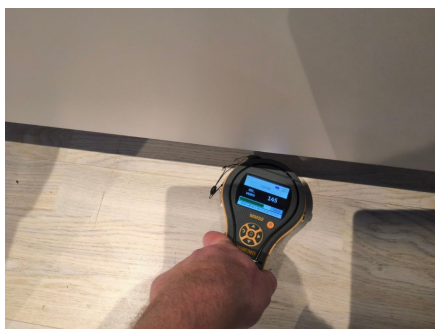
Ved bruk av fuktindikator registrerte jeg ingen unormale verdier.

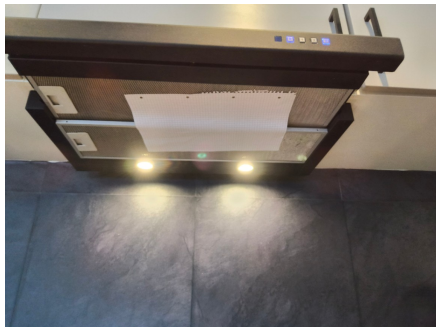
Ved test av avtrekksvifte som beskrevet i NS3600, fungerte viften som tiltenkt.

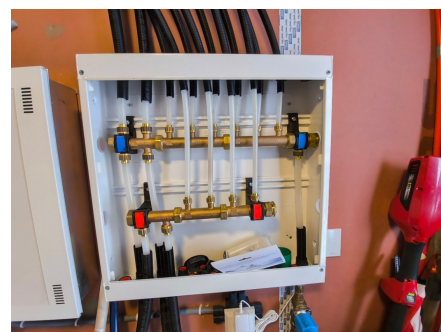
Fordelerskap i teknisk bod.

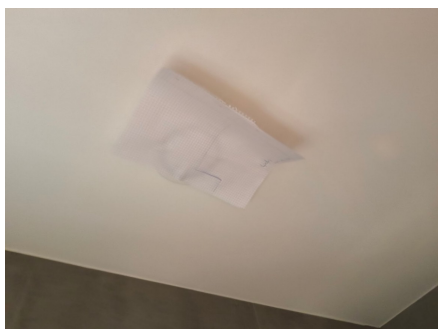
Ved test av avtrekksvifte som beskrevet i NS3600, fungerte viften som tiltenkt.
