# Tilstandsrapport

Enebolig

Langbergan 35, 8618 MO I RANA

Befaringsdato: 02.04.2025

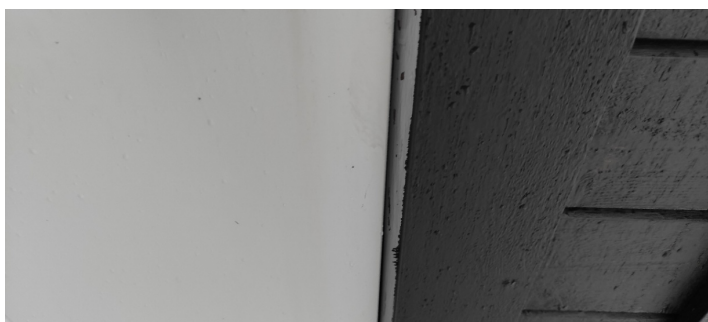
- Det er påvist avvik rundt innsettingsdetaljer.

- Det bør gjøres tiltak for å lukke avviket.

Det bør påregnes at enkelte dører må få utført vedlikehold og justeres.

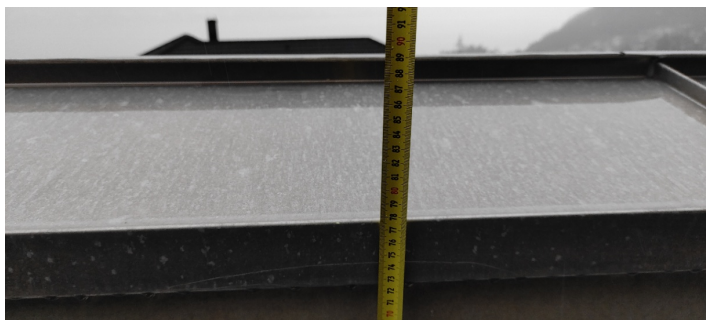
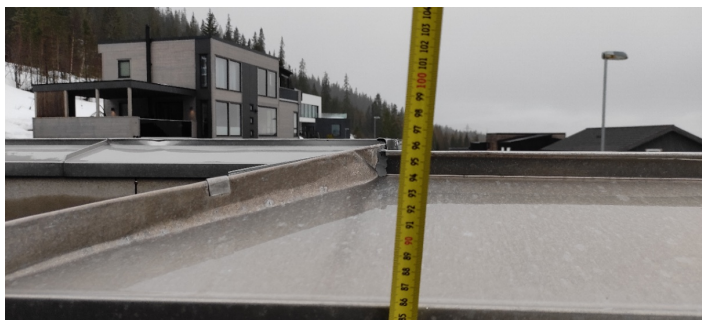
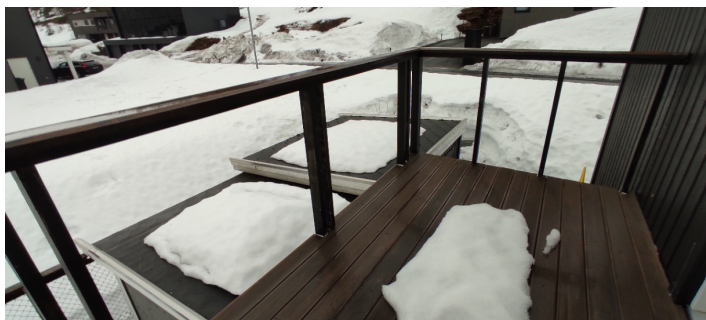
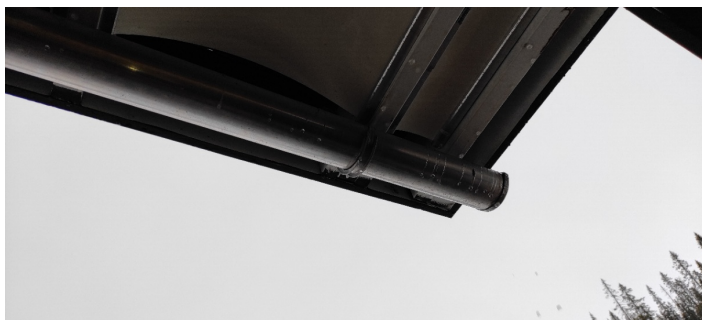
Takterrasse på ca. 57 m<sup>2</sup> med malt rekkverk. Rekkverket har en høyde på ca. 89-95 cm. Konstruksjon av tre innfestet i bygningskroppen. Adkomst fra hage og via dør fra stuen.

Lekkasje fra undertaket og rennen på altanen.

- Rekkverk må monteres for å lukke avviket.
- Rekkverkshøyde må endres for å tilfredsstille krav på byggemeldingstidspunktet.

Undertaket og rennen bør utbedres.

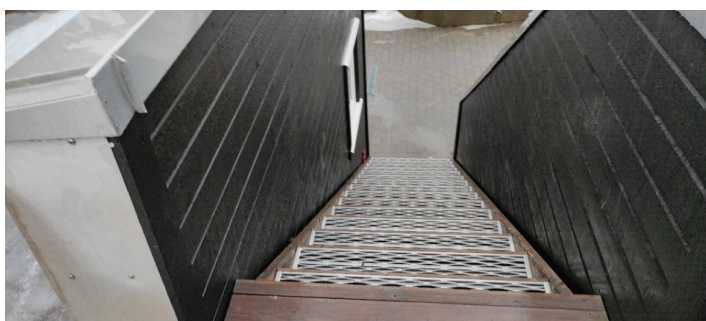
Trapp av tre og strekkmetall til takterrassen. Rekkverk av tre og metall. Rekkverket har en høyde på ca. 95 cm.

Bygningsdelen virker å fungere med dette avviket. For å lukke avviket må det monteres håndløper på veggen opp trappen.

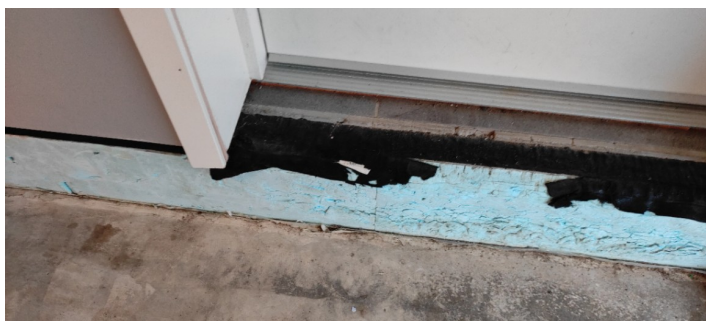
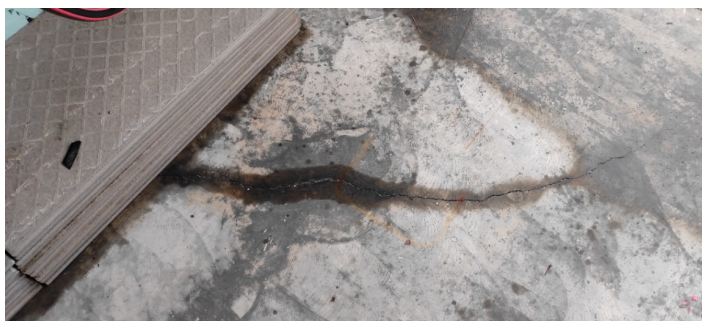
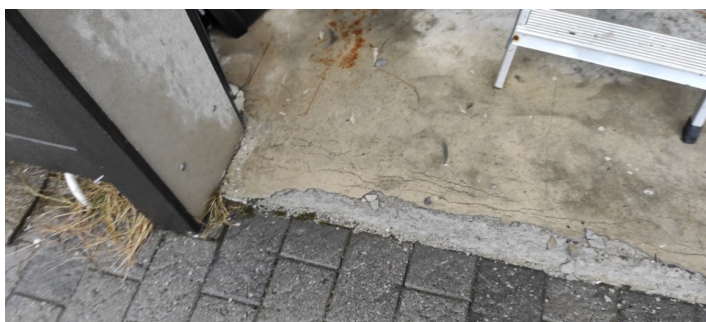
Det er registrert fritt eksponert isopor e.l.  
Enkelte sprekker i gulvet.

Synlig isolasjon må tildekkes på forsvarlig måte.

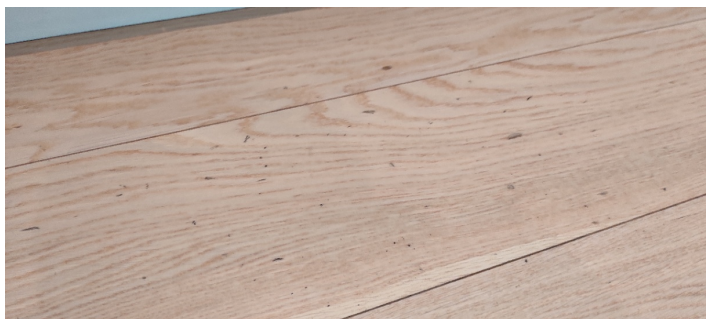
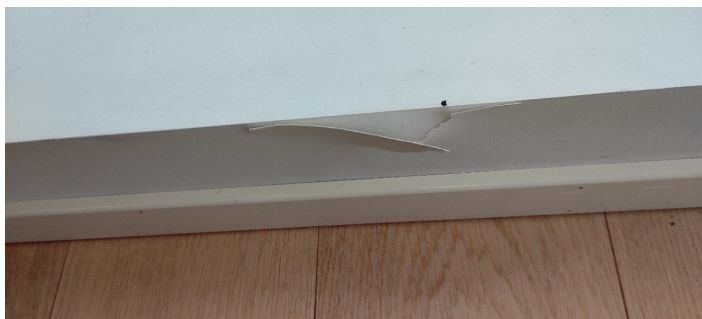
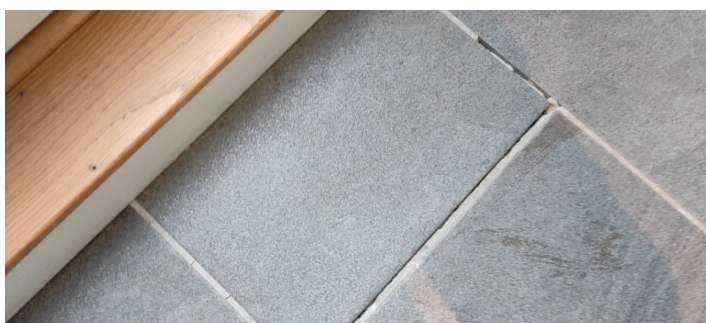
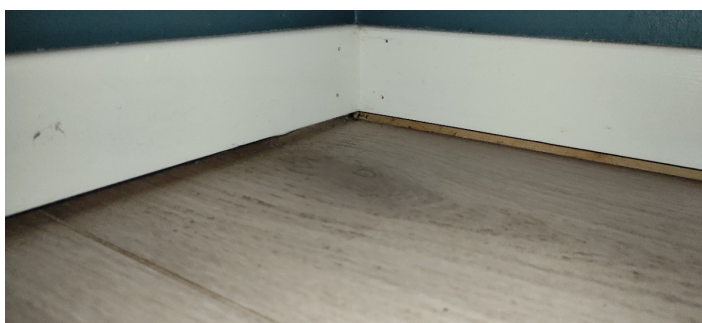
Enkelte hakk og merker på kjøkkengulvet.  
Veggdug er skadet ved stuevinduet og har enkelte luftlommer på den ene stueveggen.  
Løs flis og sprekker i fuger i hall.  
Laminat på soverom glipper fra gulvlist og i skjøt.  
Glippe mellom gulv og gulvlist på soverommene.

Overflater bør utbedres eller skiftes.  
Det bør gjøres nærmere undersøkelser ang. høydeforskjell mellom gulv og gulvlist.

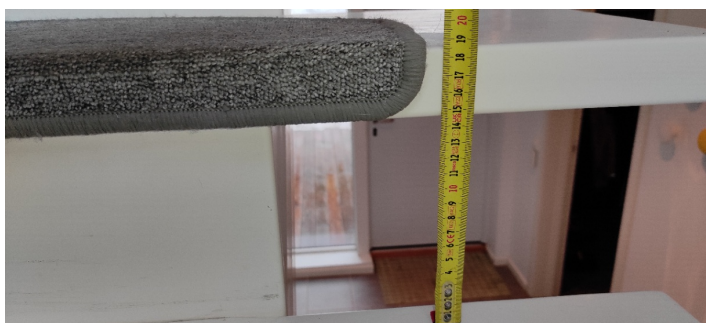
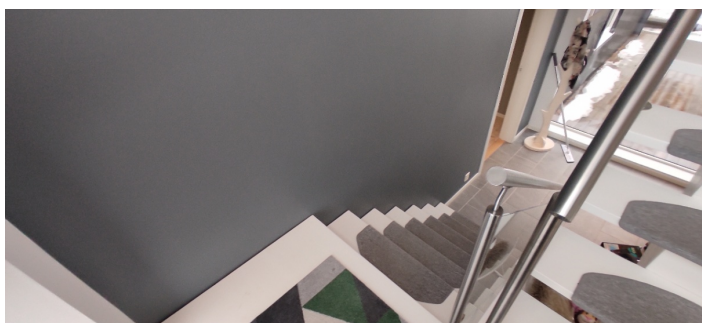
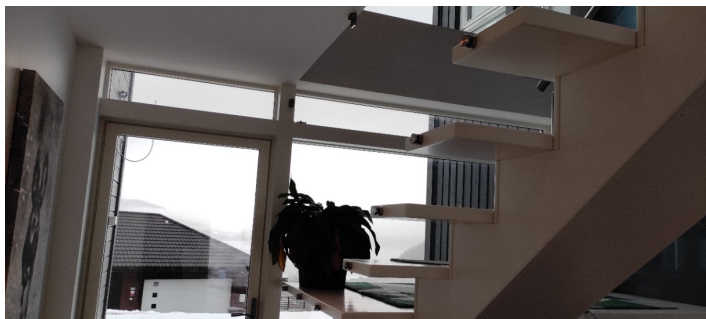
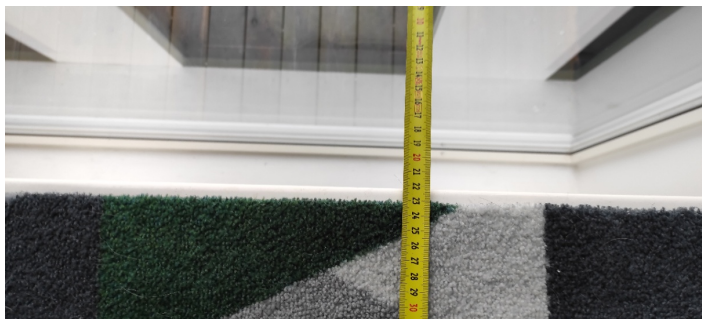
- Åpninger er såpass store at det ut ifra sikkerhetsmessige forhold anbefales å lage mindre åpninger.
- Håndløper må monteres på vegg for å tilfredsstille krav på byggetidspunktet.
- Rekkverk må monteres for å lukke avviket.

Glassrekkverket må monteres.

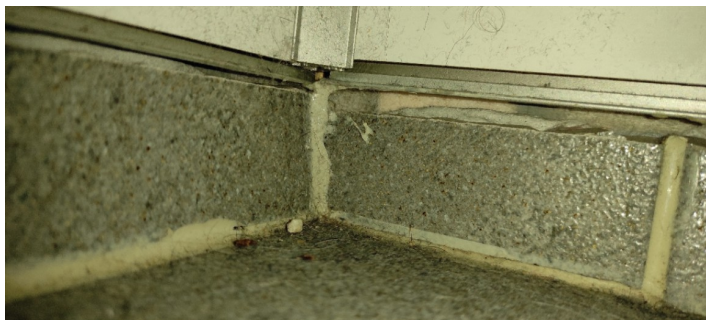
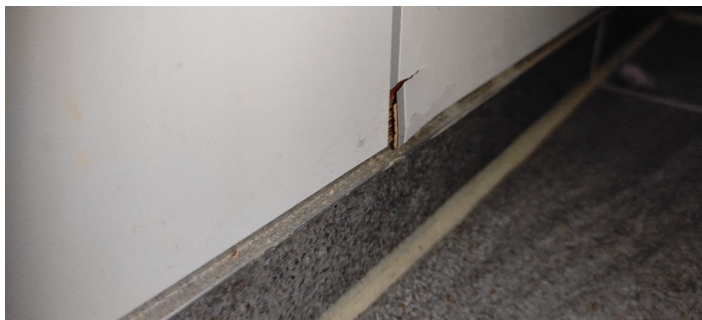
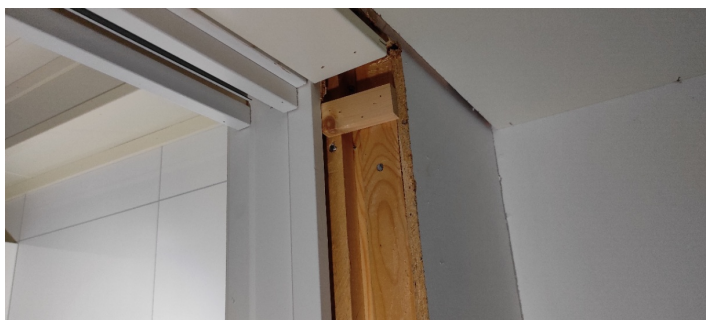
Skade på platen ved toalettet.

Skadet plate bør byttes/utbedres.

Foring og lister bør monteres.

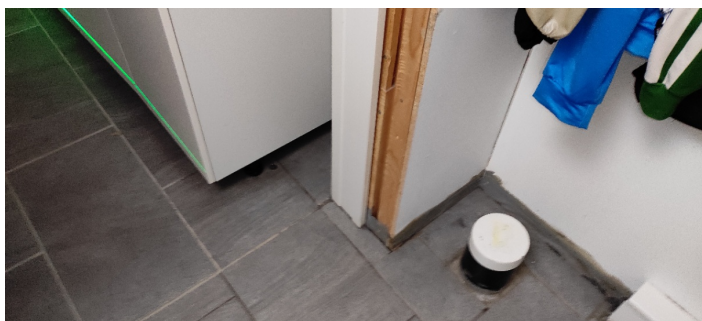
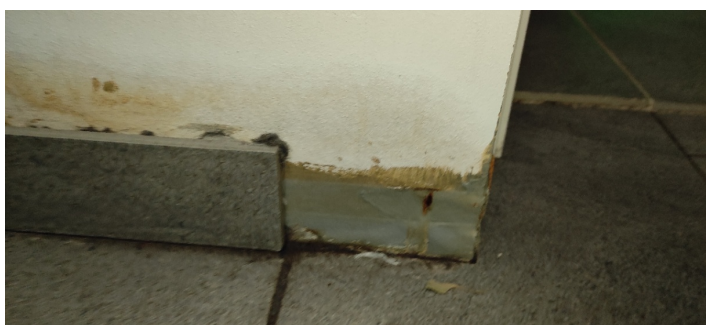
- Det er påvist sprekker i fliser.

- Fliser må skiftes.

Sokkelfliser bør fuges.

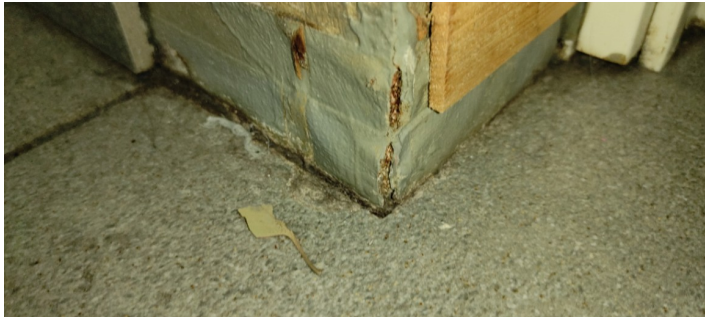
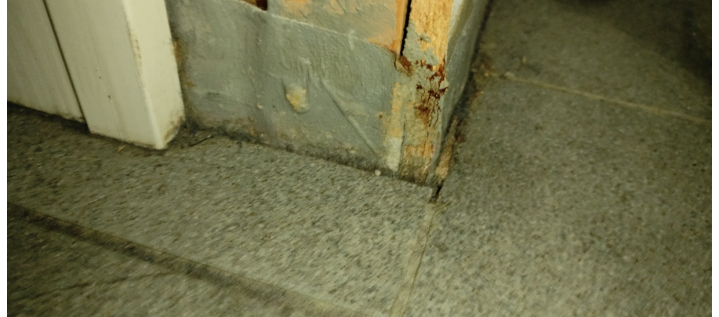
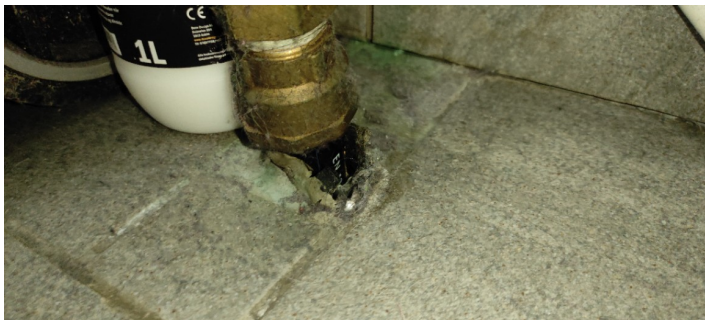
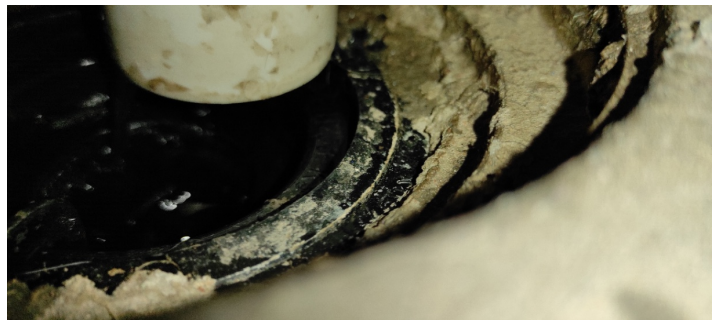
- Det er påvist mangelfull/feil utførelse rundt rørgjennomføringer e.l. som gir fare for fukt i konstruksjonen i våtsone.
- Det er påvist tegn på utettheter på våtrommet.

Skade på membran ved døren mellom vaskerommet og tekniskrommet.

- Løsningen/utførelsen rundt rørgjennomføringer gir fare for fukt inn i konstruksjoner.
- Det må foretas lokale tiltak for å utbedre utettheter på våtrommet.

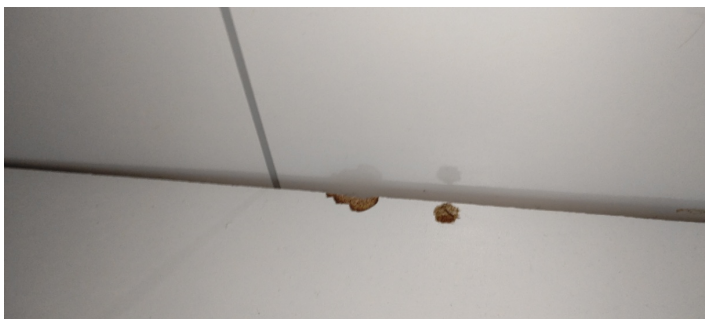
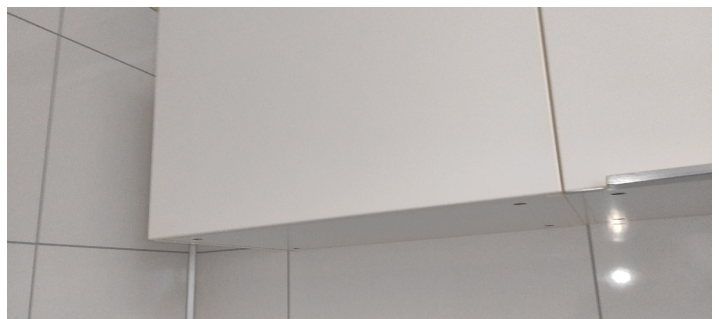
Skade i benkeplate.

Fuge mellom benkeplate og vegg bør etableres.

Benkeplaten bør utbedres/skiftes.

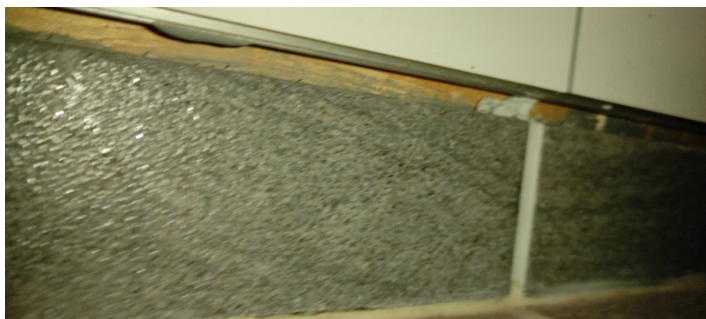
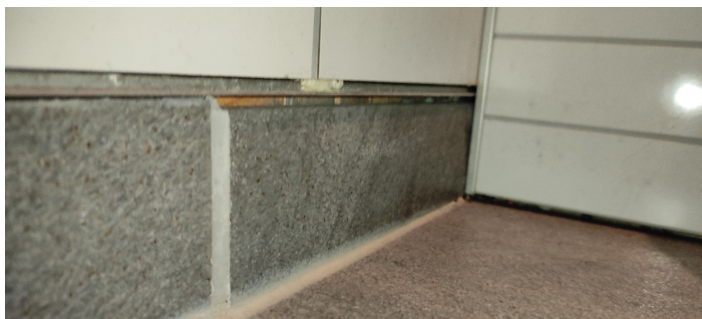
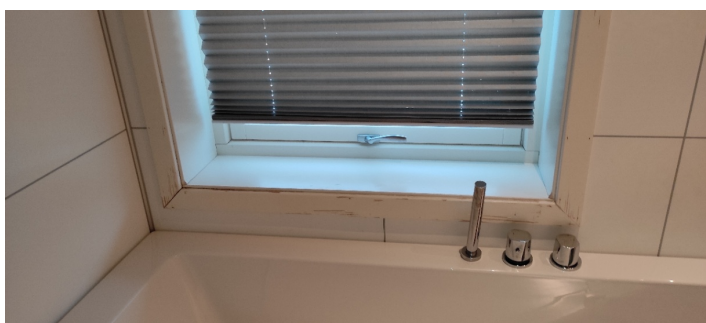
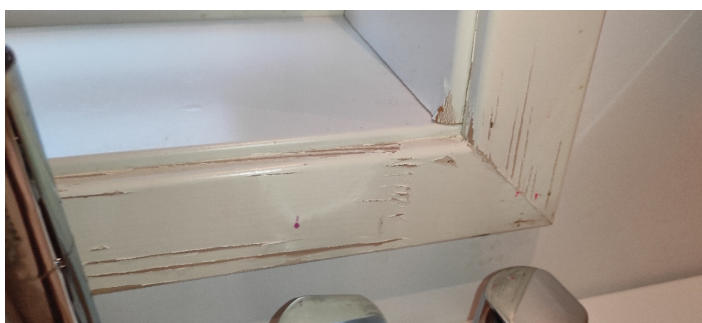
- Det er vindu/dør med ikke fuktbestandige materialer i våtsonen (ved vask, dusj, badekar, osv.), løsningen eller byggematerialet er uegnet

Det er fuktsvell i foring og lister rundt vinduet.

- Uegnede materialer må fuktbeskyttes/utskiftes.

Det bør etableres fuge mellom bunnlist og våtromsplater.

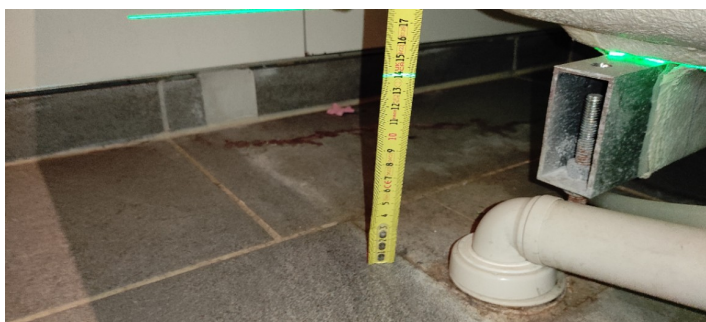
- Det er påvist avvik i fallforhold til sluk i forhold til krav i forskrift på byggetidspunktet.
- Målinger viser at det ikke er fall til sluk (motfall).

Kontroll av fall mot sluk.

- Det må foretas utbedring av fallforhold.

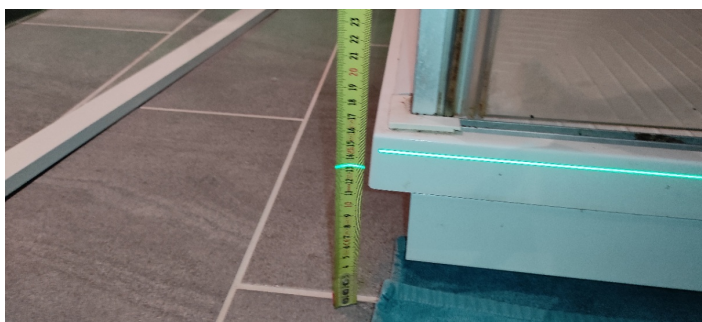
Kontroll av fall mot sluk.

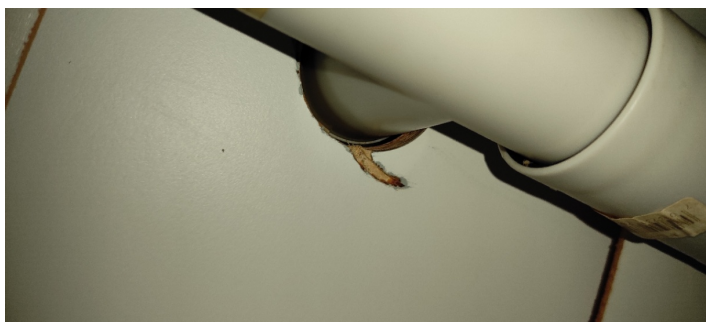
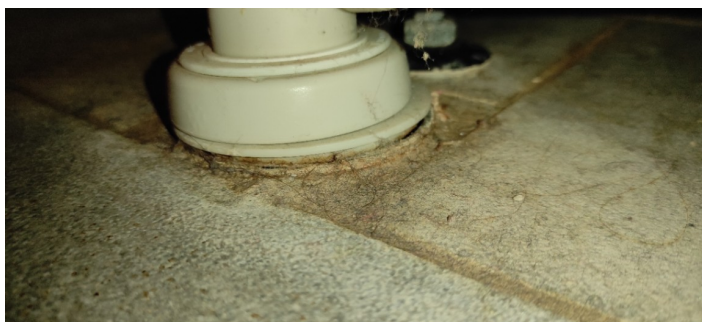
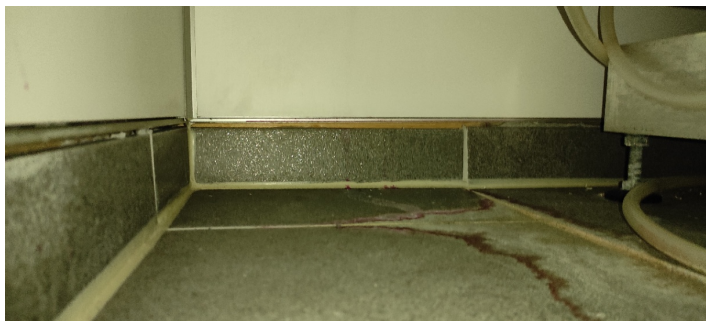
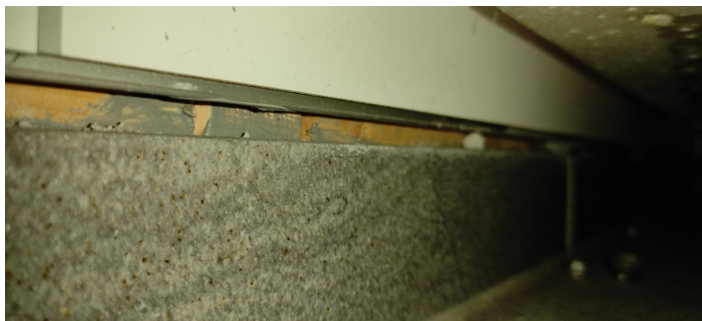
- Det er påvist mangelfull/feil utførelse rundt rørgjennomføringer e.l. som gir fare for fukt i konstruksjonen i våtsone.
- Det er påvist tegn på utettheter på våtrommet.
- Det er ikke tilfredsstillende membran/tettesjikt på våtrommet.

- Løsningen/utførelsen rundt rørgjennomføringer gir fare for fukt inn i konstruksjoner.
- Det må etableres tilfredsstillende tettesjikt/membran på våtrommet.

Det må lages vanntett forbindelse mellom gulvmembran og veggplatene i våtsoner for å lukke avviket.
