# Tilstandsrapport

Boligbygg med flere boenheter

Åsmarkvegen 16 C, 2390 MOELV

Rapportdato: 03.06.2025

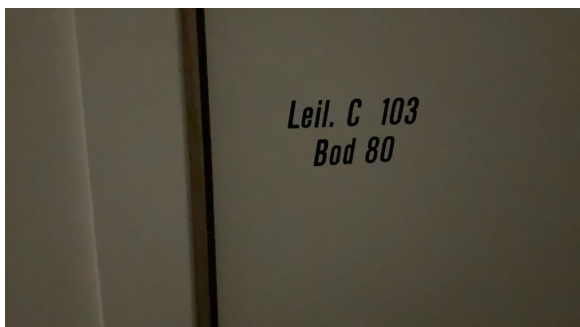
Bod på 5 m<sup>2</sup> i kjeller. Boden er merket med 103, bod 80.

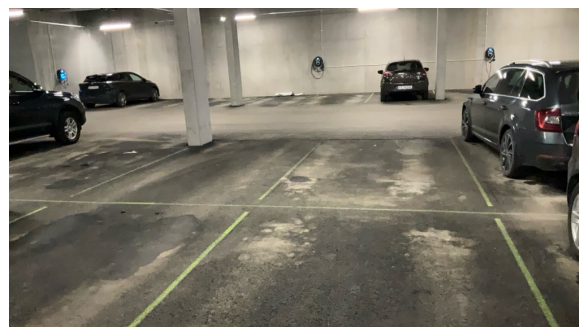
Opplyst at det medfølger en biloppstillingsplass i kjelleren.

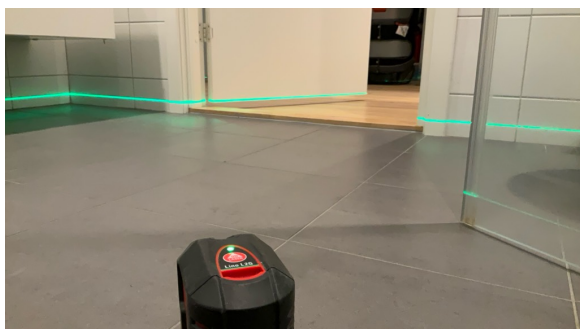
## TG 2 Overflater Gulv

- Det er avvik:
- Det er ikke tilstrekkelig sikring av lekkasjevann ved dørterskel.

Gulvet skal avgrenses av en oppkant med vanntett sjikt på minst 25 mm på alle sider, unntatt mot døråpning der oppkanten må være minst 15 mm over ferdig gulv. Oppkant ved døråpning er under 15mm over ferdig gulv.

- Tiltak:
- Ved eventuell lekkasje er det fare for at vann ikke føres til sluk. Fuktskader på konstruksjon kan oppstå. Gulvet skal avgrenses av en oppkant med vanntett sjikt på minst 25 mm på alle sider, unntatt mot døråpning der oppkanten må være minst 15 mm over ferdig gulv. Oppkant ved døråpning er under 15mm over ferdig gulv.

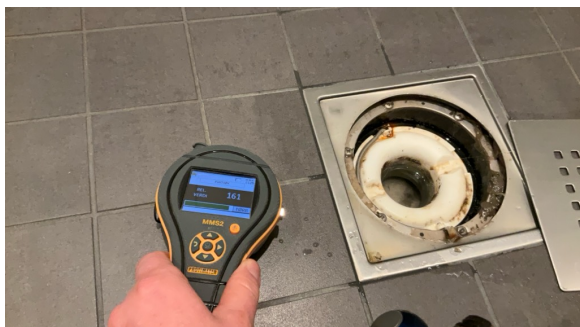
Plastsluk. Ukjent tettesjikt/membran.

Ved bruk av fuktindikator på utsatte steder registrerte jeg ingen unormale verdier. Det kan generelt ikke gis garanti for flislagte flater, da membran ikke kan kontrolleres. Dusjing direkte på gulv/vegger gir økt belastning på konstruksjonene. Membraner har en aldriingsprosess og forventet brukstid. Dette kan også variere ut fra hvilken type membran som er benyttet, hvilke egenskaper denne har i kombinasjon med selve utførelsen, og ut fra bruksintensitet. Risiko for lekkasjer øker med alder.

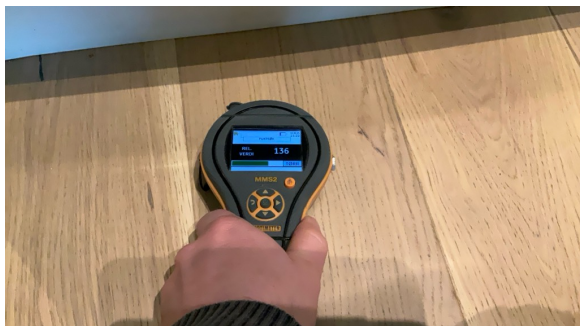
Ved bruk av fuktindikator på utsatte steder registrerte jeg ingen unormale verdier.

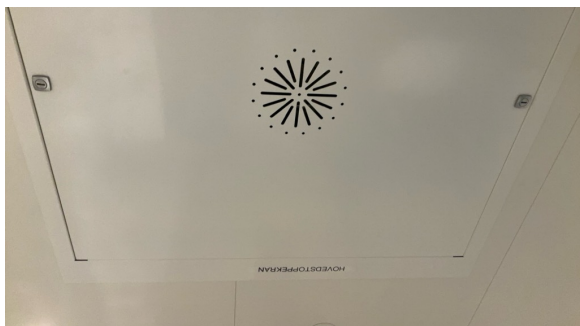
Innvendig hovedstoppekran er plassert i himling på badet.
