Tilstandsrapport

📍 Tollvegen 5, 6620 ÅLVUNDEID

gnr. 91, bnr. 43

Rapportdato: 28.02.2024

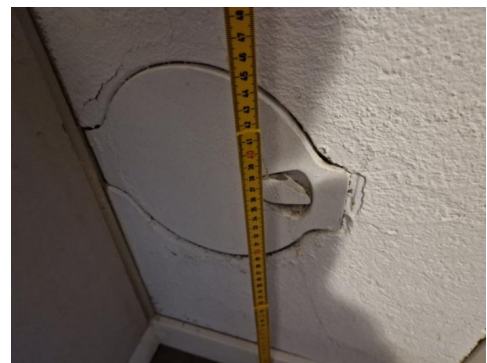
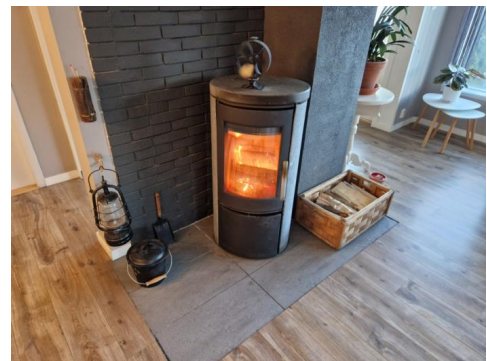
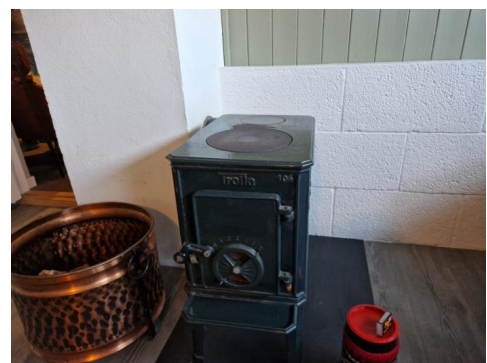
TG 3 Pipe og ildsted

Boligen er utført med en elementpipe med pusset overflate. Det er plassert en vedovn i kjellerstuen og stuen i 2. etasjen.

- Det må foretas tiltak for å lukke avviket.

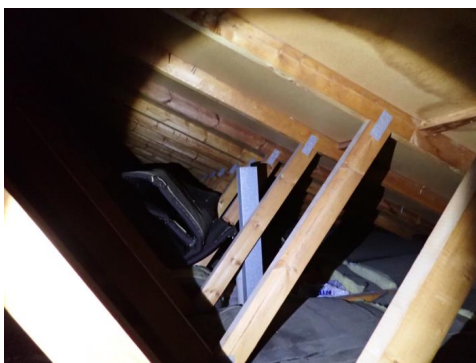
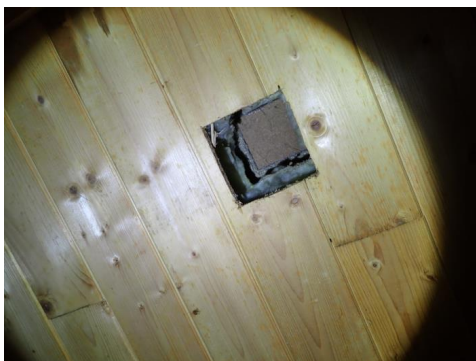
Tilliggende konstruksjoner våtrom

Hulltaking er foretatt og det er påvist avvik i hulltakingen. Hulltaking er foretatt ved/i Konstruksjonen er tilgjengelig fra bod mot vaskerom. .
Fuktkvotemåling (vekt%) i konstruksjonen ble målt til 100.

- Ved fuktmåling i nedre del av vegg mot våtsone fra tilstøtende rom, måles høye fuktverdier.
- Hulltaking er foretatt og det er påvist avvik i konstruksjonen.

- Gjennomføre ytterligere undersøkelser og foreta utbedring av skade.

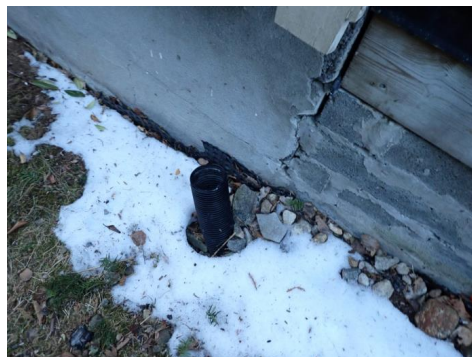
TG 2 Grunnmur og fundamenter

Ikke mulig å kontrollere hele grunnmuren p.g.a balkonger og snødekt mark. Bygningen har grunnmur med Lettklinkerblokk med ukjent type fundamentering.

- Grunnmuren har sprekkdannelser.

Mindre riss, og sprekk mellom tilbygget mur ved carport.

Grunnmuren bør overvåkes for å se om sprekken utvikler seg.
