Tollvegen 5, 6620 ÅLVUNDEID

**Pent oppusset og velholdt
enebolig med stor tomt og
spektakulær utsikt!**

Tilstandsrapport

Befaringsdato: 19.02.2024

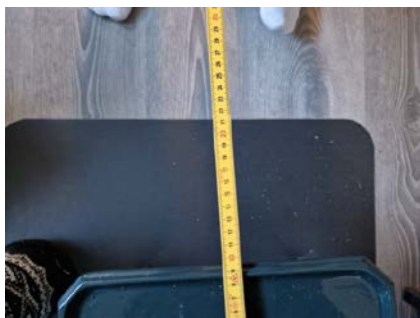
! TG 3 Rom Under Terreng

Rom under terreng er innredet og er preget av belegg på gulv. Veggene er kledd med panel. I den tilgjengelige konstruksjonen er det påvist fukt og råteskade mellom bod og vaskerom.

- Det er gjennom hulltaking påvist høyt fuktnivå inne i trekonstruksjonen i hulltakingen, men ikke påvist fuktskader i dette området. Høy luftfuktighet kan over tid føre til muggvekst eller svertning av materialer. Samtidig kan materialer og konstruksjoner bli ødelagt.
- Det er i hulltaking påvist fukt-/råteskader.
- Det er påvist synlige fukt/råteskader i treverk i underetg./kjeller, hulltaking er derfor ikke nødvendig

Det er registrert råteskade på svill på vegg mot vaskerom. Råten er kun besiktiget hvor den er synlig fra overflaten. Det er ikke gjort inngrep for å se hvor betydelig skaden er.

- Ytterligere undersøkelser må foretas for å få kartlagt årsak og omfanget på eventuelle skader.

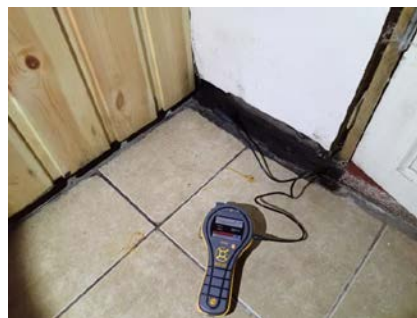
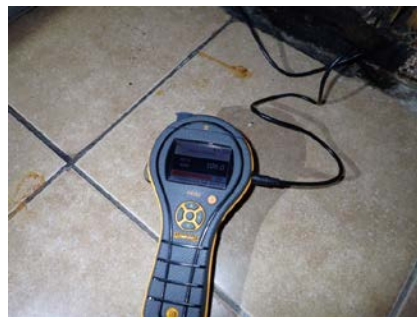
Hulltaking er foretatt og det er påvist avvik i hulltakingen. Hulltaking er foretatt ved/i Konstruksjonen er tilgjengelig fra bod mot vaskerom. .
Fuktkvotemåling (vekt%) i konstruksjonen ble målt til 100.

- Ved fuktmåling i nedre del av vegg mot våtsone fra tilstøtende rom, måles høye fuktverdier.
- Hulltaking er foretatt og det er påvist avvik i konstruksjonen.

- Gjennomføre ytterligere undersøkelser og foreta utbedring av skade.

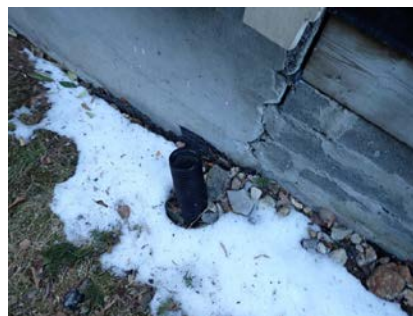
TG 2 Grunnmur og fundamenter

Ikke mulig å kontrollere hele grunnmuren p.g.a balkonger og snødekt mark. Bygningen har grunnmur med Lettklinkerblokk med ukjent type fundamentering.

- Grunnmuren har sprekkdannelser.

Mindre riss, og sprek mellom tilbygget mur ved carport.

Grunnmuren bør overvåkes for å se om sprekken utvikler seg.
