Tollvegen 5, 6620 ÅLVUNDEID

**Pent oppusset og velholdt  
enebolig med stor tomt og  
spektakulær utsikt!**

Befaringsdato: 19.02.2024

Rapportdato: 28.02.2024

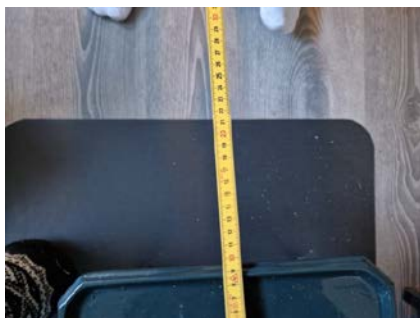
## ! TG 3 Rom Under Terreng

Rom under terreng er innredet og er preget av belegg på gulv. Veggene er kledd med panel. I den tilgjengelige konstruksjonen er det påvist fukt og råteskade mellom bod og vaskerom.

- Det er gjennom hulltaking påvist høyt fuktnivå inne i trekonstruksjonen i hulltakingen, men ikke påvist fuktskader i dette området. Høy luftfuktighet kan over tid føre til muggvekst eller sverting av materialer. Samtidig kan materialer og konstruksjoner bli ødelagt.
- Det er i hulltaking påvist fukt-/råteskader.
- Det er påvist synlige fukt/råteskader i treverk i underetg./kjeller, hulltaking er derfor ikke nødvendig

Det er registrert råteskade på svill på vegg mot vaskerom. Råten er kun besiktiget hvor den er synlig fra overflaten. Det er ikke gjort inngrep for å se hvor betydelig skaden er.

- Ytterligere undersøkelser må foretas for å få kartlagt årsak og omfanget på eventuelle skader.

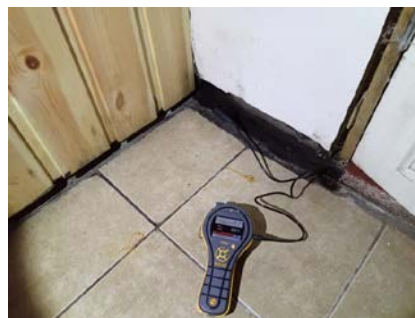
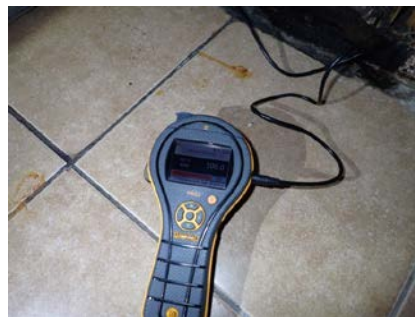
- Ved fuktmåling i nedre del av vegg mot våtsone fra tilstøtende rom, måles høye fuktverdier.
- Hulltaking er foretatt og det er påvist avvik i konstruksjonen.

- Gjennomføre ytterligere undersøkelser og foreta utbedring av skade.

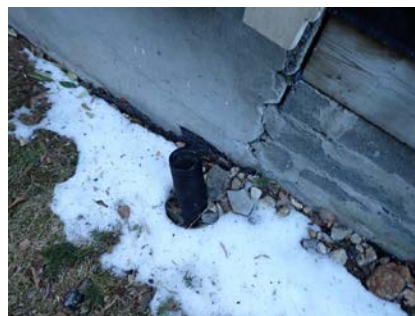
### TG 2 Grunnmur og fundamenter

Ikke mulig å kontrollere hele grunnmuren p.g.a balkonger og snødekt mark. Bygningen har grunnmur med Lettklinkerblokk med ukjent type fundamentering.

- Grunnmuren har sprekkdannelser.

Mindre riss, og sprekk mellom tilbygget mur ved carport.

Grunnmuren bør overvåkes for å se om sprekken utvikler seg.
