# Tilstandsrapport

Enebolig

Tollvegen 5 , 6620 ÅLVUNDEID

Befaringsdato: 13.04.2026

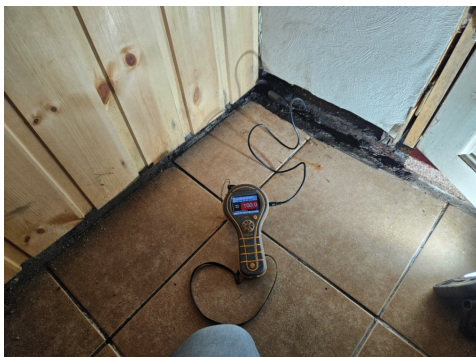
- Det er gjennom hulltaking påvist høyt fuktnivå inne i trekonstruksjonen i hulltakingen, men ikke påvist fuktskader i dette området. Høy luftfuktighet kan over tid føre til muggvekst eller sverting av materialer. Samtidig kan materialer og konstruksjoner bli ødelagt.
- Det er i hulltaking påvist fukt-/råteskader.

Det er registrert pågående vanninntrenging i rom under terreng. Dette medfører økt risiko for fuktskader, muggvekst og skade på bygningsmaterialer dersom tiltak ikke iverksettes.

- Det påviste fuktnivå gir grunn til å overvåke konstruksjonen jevnlig for å se utvikling over tid, og eventuelt foreta tiltak for å unngå fuktskader.
- Lokal utbedring må utføres.
- Ytterligere undersøkelser må foretas for å få kartlagt årsak og omfanget på eventuelle skader.

Det bør iverksettes tiltak for å utbedre vanninntrengingen og redusere fuktigheten i rom under terreng, for å unngå videre utvikling av fuktskader, muggvekst og ødeleggelse av bygningsmaterialer. Videre undersøkelser bør gjennomføres for å kartlegge omfanget av skadene, da hulltaking kun gir informasjon om et begrenset område. Kostnads konsekvens er medtatt kun for en bygningssakkyndig kontroll og ikke for utbedrende tiltak.

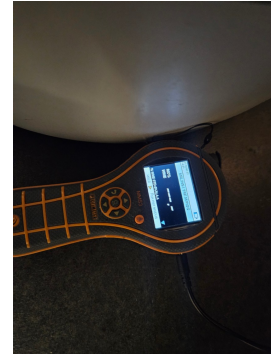
### TG 3 Generell

- Manglende oppgradering av våtrommet medfører høy risiko for at konstruksjonene ikke vil tåle vanlig bruk av vann eller lekkasjer. Dette kan føre til fuktskader på tilstøtende konstruksjoner.

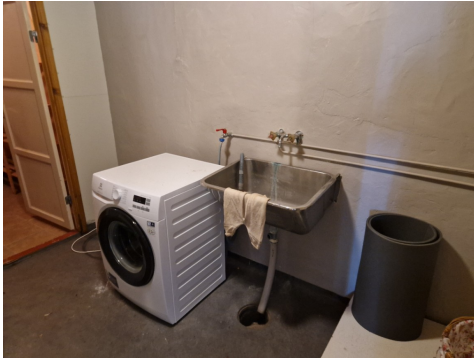
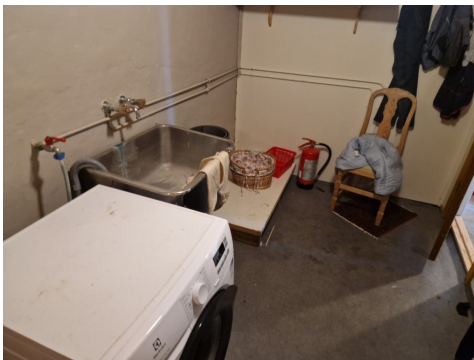
### TG 3 Tilliggende konstruksjoner våtrom

Hulltaking er foretatt og forhøyet fuktinnhold er avdekt. Hulltaking er en stikk kontroll ett sted. Kontrollen kan ikke utelate fuktskader andre steder i rommet.

- Hulltaking er foretatt og det er påvist avvik i konstruksjonen.
- Det er i hulltakingen påvist fukt/råteskader.

Priskonsekvens er medtatt for en bygnings sakkyndig kontroll av konstruksjonen og ikke utbedrende tiltak.

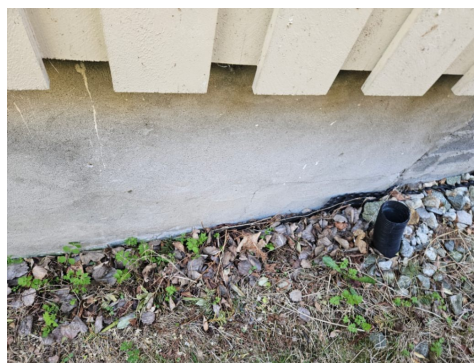
### TG 1 Grunnmur og fundamenter

- Det er påvist større sprekker og/eller skjevheter i muren.

- Påviste skader må utbedres.

Forstøtningsmuren bør utbedres eller bygges opp på nytt for å hindre ytterligere skader og risiko for utrasing. Dersom tiltak ikke iverksettes, kan dette føre til ytterligere deformasjon, tap av bæreevne og fare for skade på omkringliggende konstruksjoner. Priskonsekvens er medtatt kun for en bygnings sakkyndig kontroll av konstruksjonen og ikke for utbedrende tiltak.

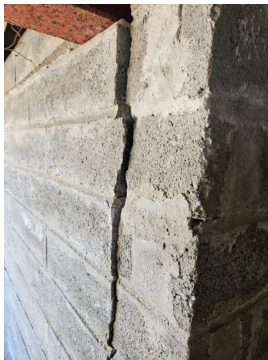
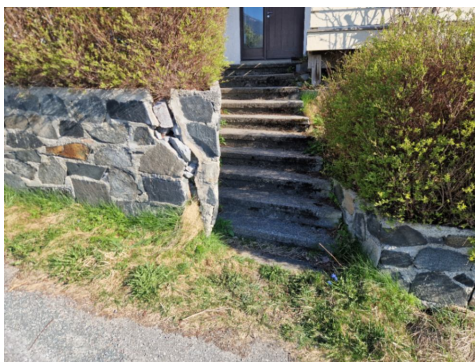
## TC 3 Terrengforhold

- Terrenget faller inn mot bygningen og det er maksimale forhold for vann inn mot muren.
- Det er avvik:

Det bør gjennomføres terrengjusteringer slik at vann ledes bort fra bygningen for å redusere risikoen for fukt- og vannskader på grunnmur og konstruksjon.

Videre bør det innhentes en skredfareutredning for å vurdere nødvendige sikringstiltak, da eiendommen ligger innenfor et ras- og skredfareområde (H310-2). Manglende tiltak kan medføre økt fare for skader på bygning og eiendom ved ekstremvær eller ras. Kostnadskonsekvens er medtatt kun for en sakkyndig kontroll og ikke for utbedrende tiltak.
