Tollvegen 5, 6620 ÅLVUNDEID

**Innholdsrik og velholdt enebolig  
med stor tomt og spektakulær  
utsikt!**

Befaringsdato: 13.04.2026

Rapportdato: 24.04.2026

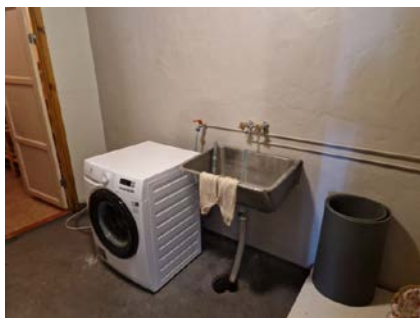
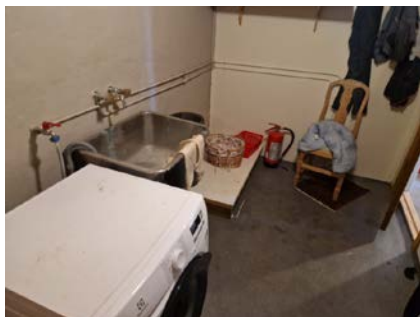
## UNDERETASJE > VASKEROM

Hulltaking er foretatt og det er påvist avvik i hulltakingen. Hulltaking er foretatt ved/i Konstruksjonen er tilgjengelig fra bod mot vaskerom. Fuktkvotemåling (vekt%) i konstruksjonen ble målt til 100. Det er påvist at gulvoverflaten har sprekker. Vinylen rundt sluk-løsningen er løs. Det bør monteres en slukrist.

I rom innenfor vaskerom er det et område med fukt. Tidligere eier opplyste at dette har vært siden byggeår. Hverken blitt bedre eller værre. Ved fuktmåling i nedre del av vegg mot våtsone fra tilstøtende rom, måles høye fuktverdier.

Priskonsekvens er medtatt for en bygningssakkyndig kontroll av konstruksjonen og ikke utbedrende tiltak.

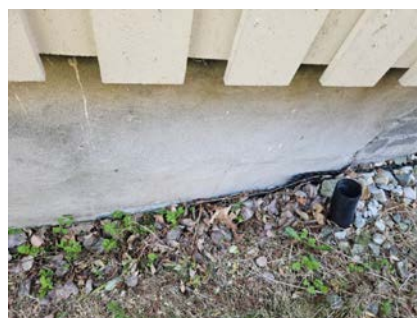
Det er påvist større sprekker og/eller skjevheter i muren.

Forstøtningsmurer er av betong. Vurdering av avvik: Det er påvist større sprekker og/ eller skjevheter i muren. Mindre riss, og sprekk mellom tilbygget mur ved carport.

Konsekvens/tiltak: Dersom tiltak ikke iverksettes, kan dette føre til ytterligere deformasjon, tap av bæreevne og fare for skade på omkringliggende konstruksjoner. Påviste skader må utbedres. Forstøtningsmuren bør utbedres eller bygges opp på nytt for å hindre ytterligere skader og risiko for utrasing.

Forstøtningsmuren bør utbedres eller bygges opp på nytt for å hindre ytterligere skader og risiko for utrasing. Dersom tiltak ikke iverksettes, kan dette føre til ytterligere deformasjon, tap av bæreevne og fare for skade på omkringliggende konstruksjoner. Priskonsekvens er medtatt kun for en bygningssakkyndig kontroll av konstruksjonen og ikke for utbedrende tiltak.
