Tilstandsrapport

Fritidsbolig

Trevassvegen 299, 2864 FALL

Befaringsdato: 08.10.2024

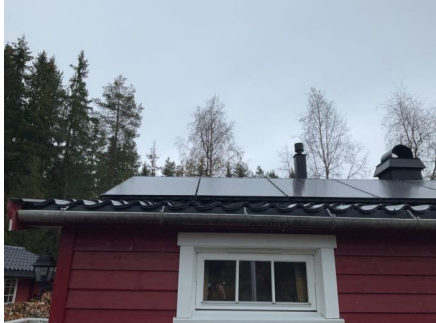
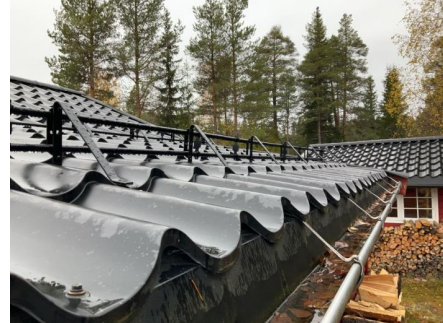
Takplater ligger med liten overlapp på forbordbeslag ned mot takrenne.

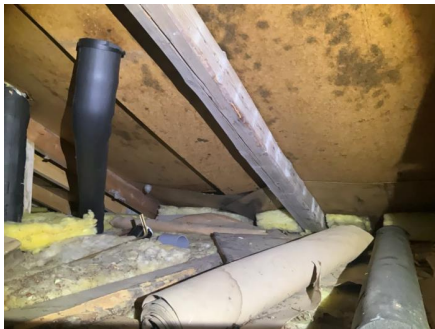
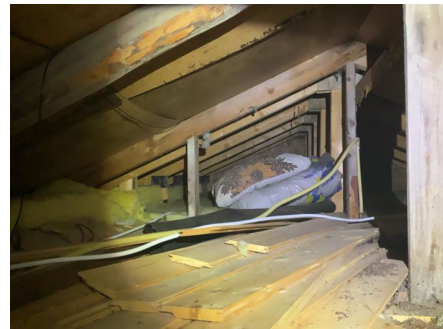
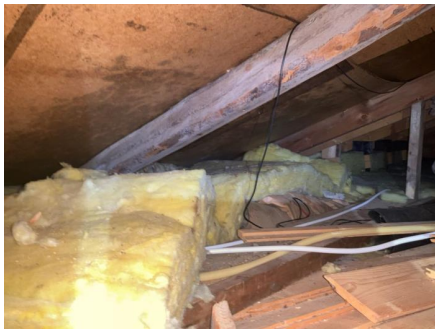
Skråhimling har begrenset/ikke lufting, noe som kan gi kondens og fuktskader. Skade som følge av manglende lufting er ikke registrert, men kan være skjult. Dårlig lufting og luftlekkasjer kan erfaringsmessig gi kondensskader og isdannelse på den kalde årstida. Fuktmerker på undertak. Undertaket er misfarget som følge av kondens.

Det anbefales å føre jevnlig tilsyn med takkonstruksjon, spesielt ved større nedbørsmengder og/eller snøsmelting. Lufting/ventilering bør forbedres. Det oppfordres til uttligere undersøkelser av undertak, samt ubedring.

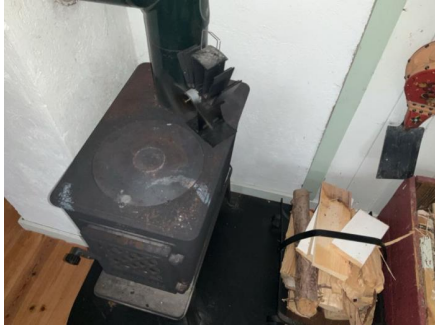
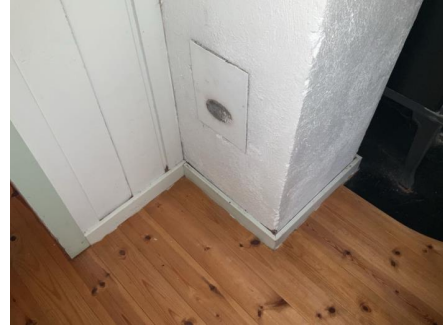
Ingen ubrennbar plate under sotluke. Dette er ikke et krav, men en anbefaling av preaksepterte ytelser - Byggforskserien.

Det er ikke behov for strakstiltak, siden pipe er opplyst å fungere med dagens bruk. Større avstand til brennbart materiale må lages.

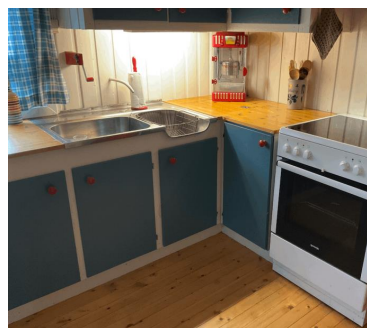
Det har vært lekkasje på avløpsrør/vannlås i kjøkkeninnredning.

Lekkasje fra avløpsrør/vannlås.

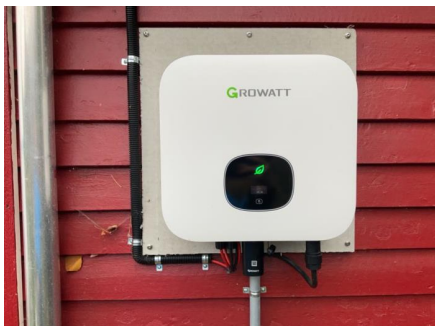
Utvendig inverter.
