# Tilstandsrapport

Enebolig

Høgbergvegen 21, 2436 VÅLER I SOLØR

Befaringsdato: 21.08.2025

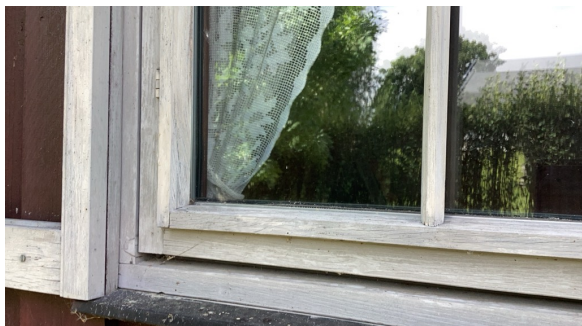
Eksempel på slitasje.

Det må forventes behov for utskifting av vinduer i årene som kommer. Dette kan normalt utføres over tid, hvis ønskelig.

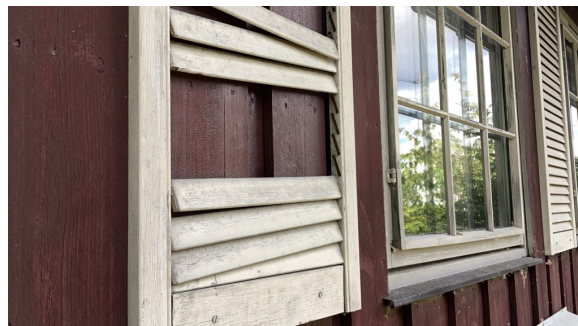
Treverk løsner fra sjalusirister.

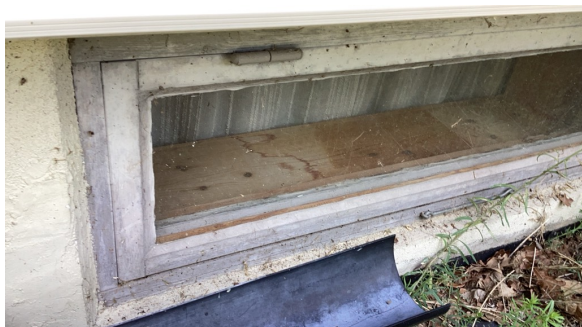
Eksempel på slitasje.

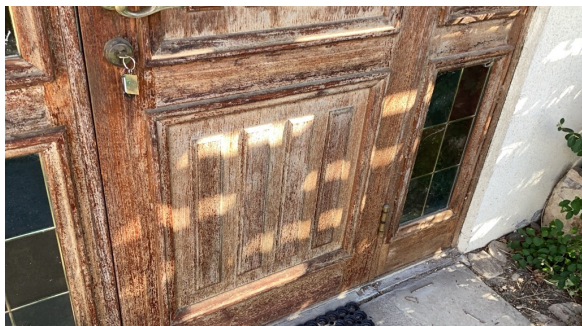
Slitasje på entredør.

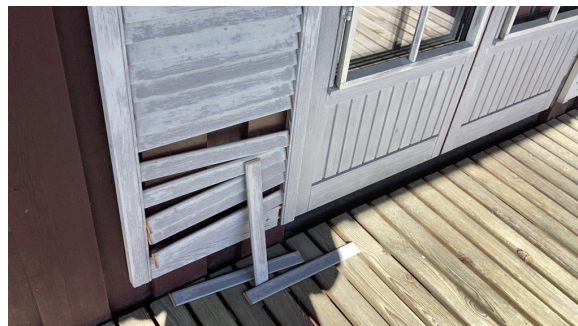
Eksempel på slitasje på verandadør.

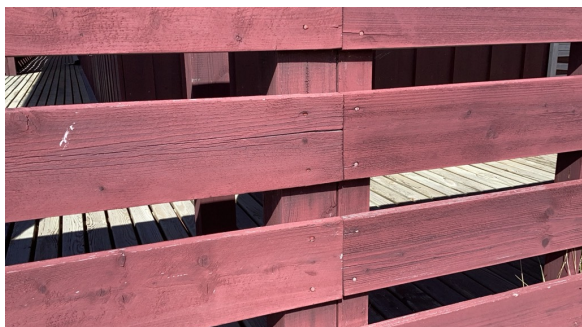
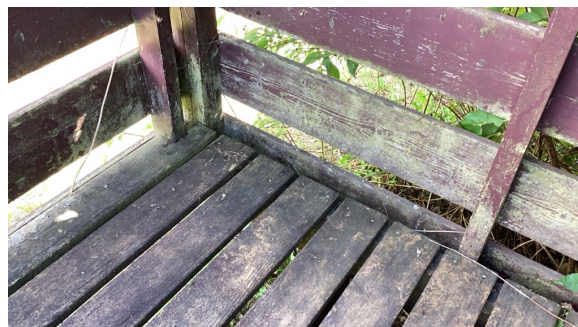
Balkong/veranda: Falming og slitasje. Stedvis sprekker i kledningsbord. Det er løs innfesting av rekkverk.

Eksempel på tilstand.

Veranda bakside: Vedlikehold av overflater.

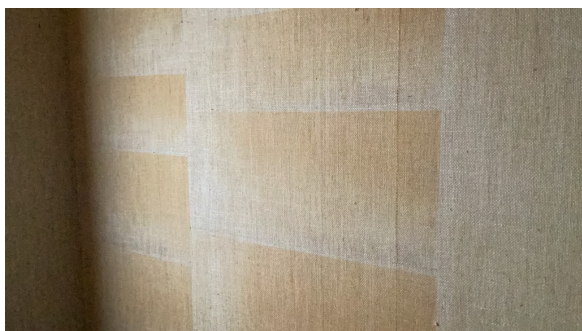
Eksempel på fargeforskjell på tapet.

Flere overflater er modne for oppussing. Der hvor det er saltutslag må det forventes at dette kan komme tilbake selv om saltutslag fjernes og overflater pusses opp.

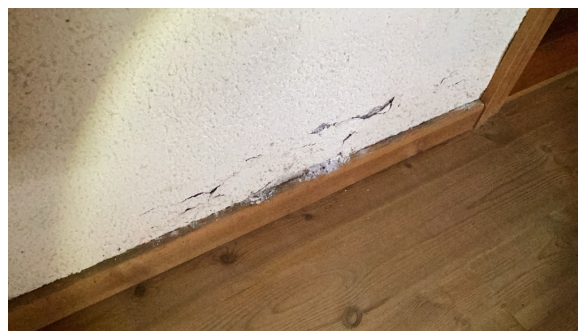
Saltutslag på vegg i peisstue

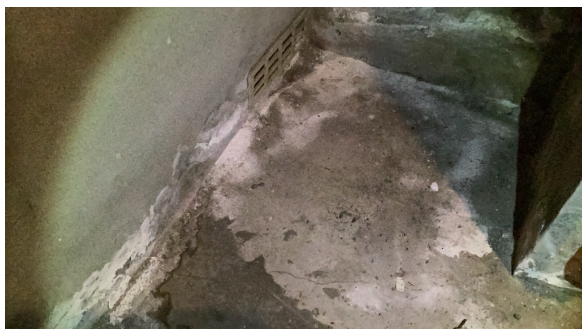
Saltutslag på teknisk rom.

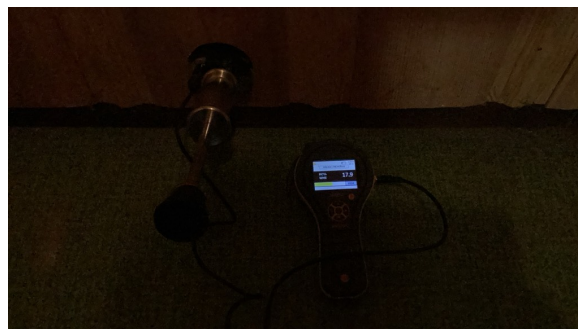
- Det er gjennom hulltaking påvist høyt fuktnivå inne i trekonstruksjonen i hulltakingen, men ikke påvist fuktskader i dette området. Høy luftfuktighet kan over tid føre til muggvekst eller sverting av materialer. Samtidig kan materialer og konstruksjoner bli ødelagt.

Utforede vegger mot terreng og oppforede tregulv på gulv på grunn er risikokonstruksjoner som kan medføre og skjule sopp- og råteskader. Det er foretatt hulltaking og fuktmåling i utforet vegg. Det ble målt et fuktinnhold på ca. 17 vektprosent. Dette viser at konstruksjonen har fuktpåkjenninger, men fuktinnholdet på kontrollpunktet er ikke over grenseverdien for hva som anses som skadelig på 20 vektprosent. Forholdene kan være annerledes andre steder i konstruksjonene.

Fuktmåling i utforet vegg mot terreng.

- Det påviste fuktnivå gir grunn til å overvåke konstruksjonen jevnlig for å se utvikling over tid, og eventuelt foreta tiltak for å unngå fuktskader.

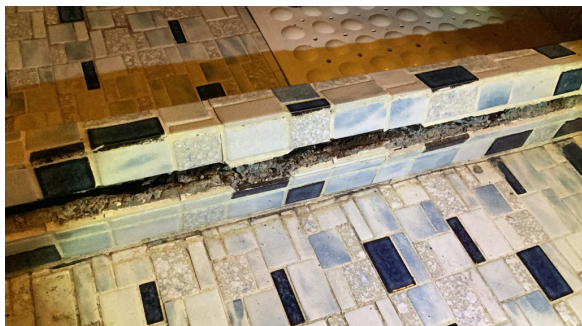
Oppkant har sprukket.

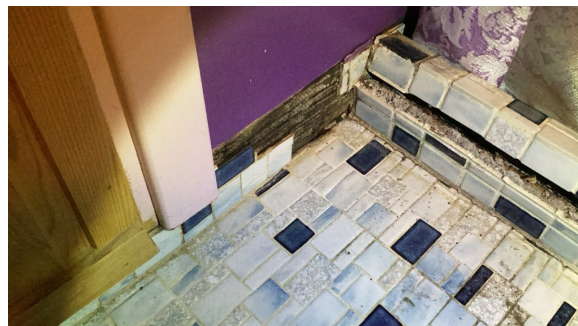
Sokkelfiser løsner fra vegg.

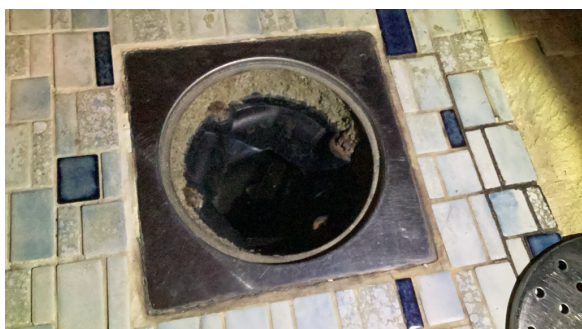
Sluk av plast. Det er ikke tegn til membran.

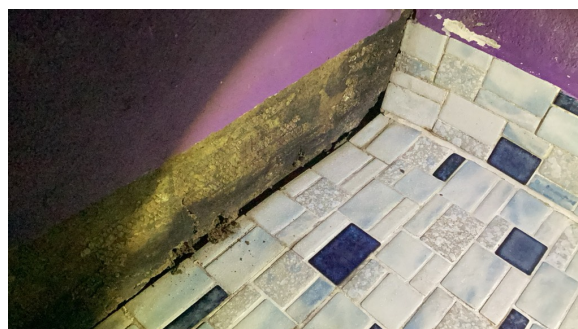
Råteskade nederst på vegg mot badstue.

Råteskade nederst på vegg

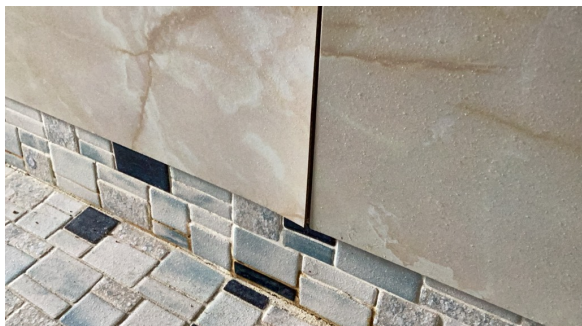
Det er vindu i våtsone på vegg.  
Det er ikke forsegling mellom veggplater og gulv.  
Det sprekker opp i overgang gulvflis og sokkelflis.  
Det er bom i fliser og stedvis løse fliser.  
Veggplater buler stedvis ut.  
Det er noe slitasje på overflater på innredning.

Veggplater buler stedvis ut

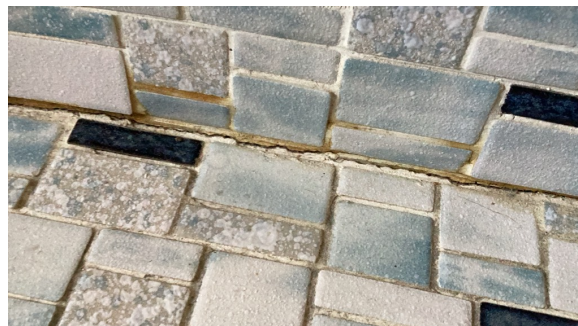
Det sprekker opp i overgang

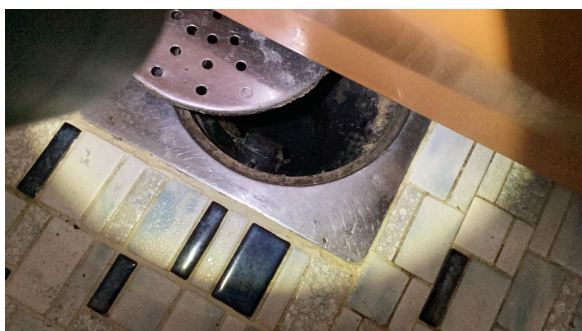
Sluk av plast. Det er ikke synlig tegn til membran.

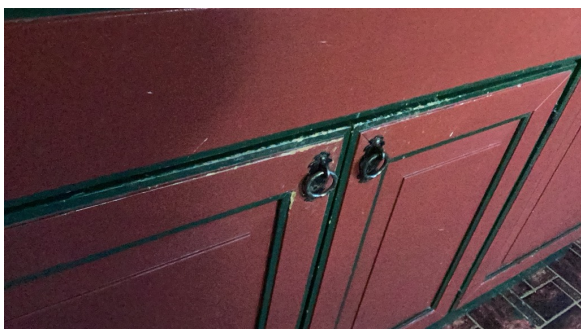
Eksempel på slitasje.

De er ikke nødvendig med tiltak ut fra funksjon.

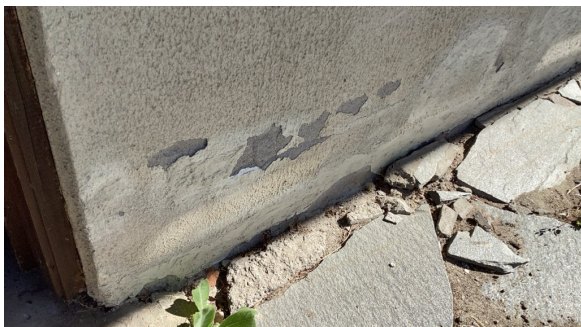
Fundamentering med støpt plate på mark og grunnmurer av blokker av lettklinker. Grunnmurer er utvendig pusset og malt. Det er noen steder avskaling og mindre sprekker.

Eksempel på avskaling.

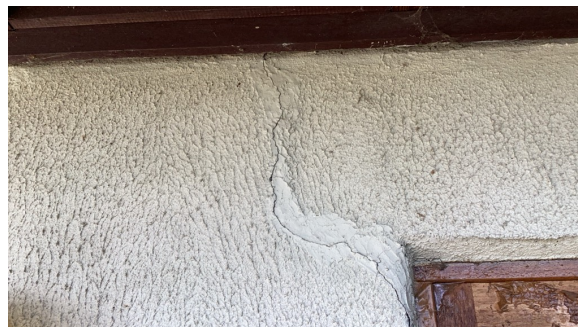
Eksempel på sprekk i mur.

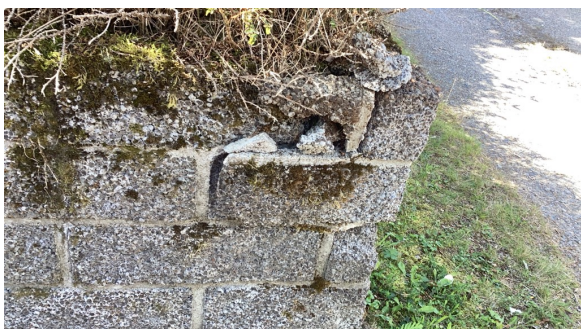
Støttemur av lettklinker: Mosevekst på overflater. Mur heller stedvis noe ut. Mur sprekker opp på hjørne.

Oppsprekking i hjørne på støttemur av lettklinker.

Det er foreløpig ikke nødvendig med tiltak, men ut fra symptomer kan behov for utskifting av murer oppstå på sikt.

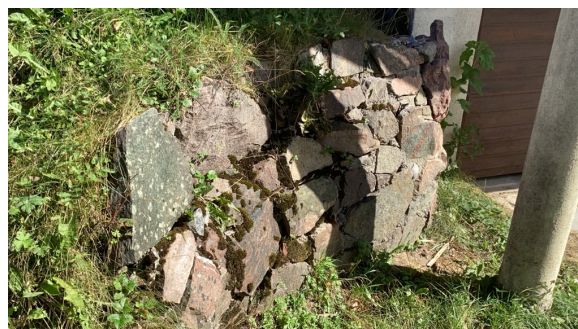
Støttemurer av naturstein: Sprekker opp i fuger.

Det sprekker opp i fuger på murer av naturstein.
