# Tilstandsrapport

Enebolig

Nordheimvegen 196, 2372 BRØTTUM

Befaringsdato: 26.02.2025

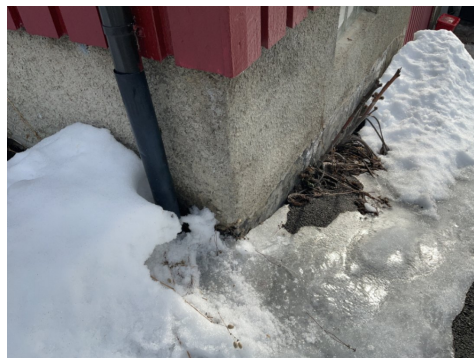
### ! TG 2 Veggkonstruksjon

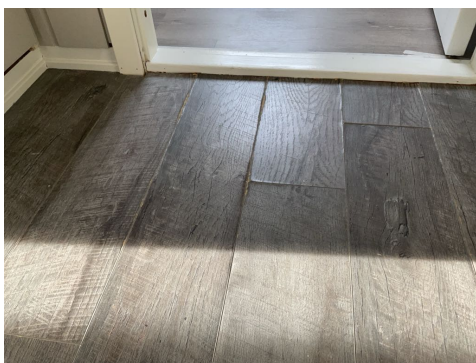
### ! TG 2 Etasjeskille/gulv mot grunn

- Det er målt høydeforskjell på mellom 15-30 mm gjennom hele rommet. Tilstandsgrad 2 gis med bakgrunn i standardens krav til godkjente måleavvik.

Registrert avvik på 30 mm i gulv på kjellerstue.

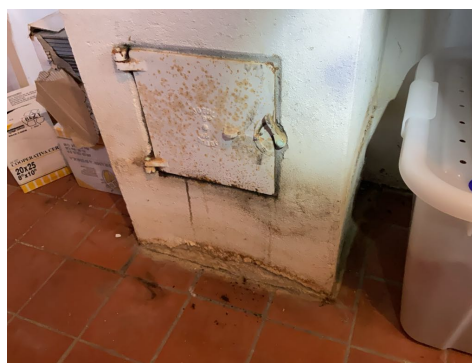
### ! TG 2 Rom Under Terreng

- Det er påvist indikasjoner på noe fuktgjennomtrenging inn i kjellermur.

Vinylbelegg som ikke er diffusjonsåpent direkte på betong, må påregne at det er noe fuktighet og sopp under belegget.

Fundamenter/grunnmur og kjellergulv som er i kontakt med fuktig byggegrunn, uten kapillærbrytende underlag (plast) under, vil normalt ha fukt. Må påregne noe begrenset levetid på treverk mot mur, basert på de avvikene som er beskrevet på åpen mur med fuktmerker.

Ingen umiddelbare tiltak kreves, må følges med over tid, treverk mot betong mur har begrenset levetid.

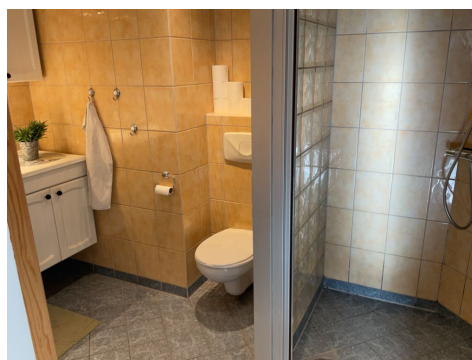
## ! TG 2 Overflater vegger og himling

- Fuger bør skiftes ut.

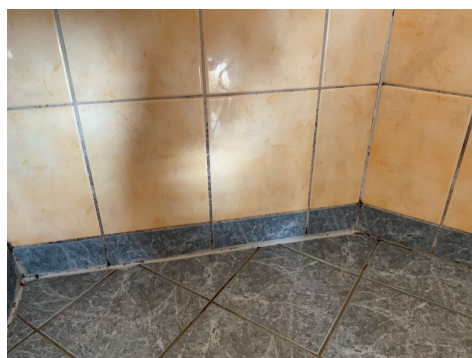
## ! TG 2 Overflater Gulv

- Det er påvist symptom på fukt/råteskader.
  - Krav til fall er ikke oppfylt og gulvet er tilnærmet flatt (har ikke motfall).
- Krav til fall på 1:50 rundt sluk er ikke ivaretatt. Når det er under 25 mm høydeforskjell fra terskel til sluk skal det være oppbrettet membran ved terskel slik at man oppnår 25 mm.

- Våtrommets tettesjikt/membran står foran utbedring/utskiftning.
- Det må foretas lokale tiltak for å utbedre utettheter på våtrommet.
- Installering av tett dusjkabinett anbefales.

**Kostnadsestimat: 100 000 - 300 000**

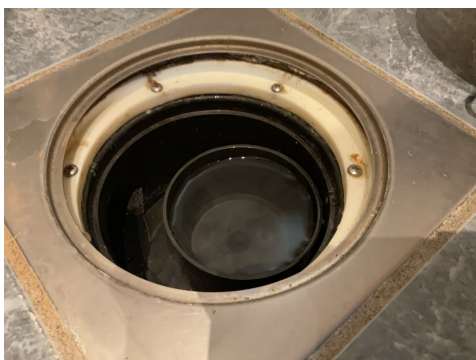
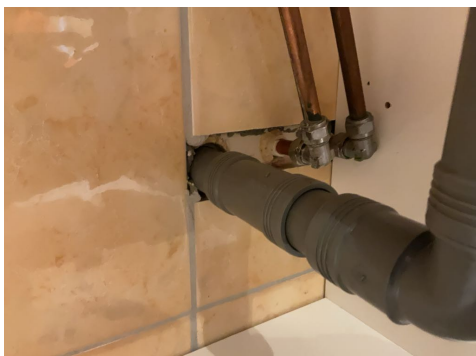
### ! TG 2 Sanitærutstyr og innredning

- Det er ikke påvist tilfredsstillende løsning for å synliggjøre lekkasje fra innebygget sistene.

- Ved implementering av innebygget sistene var det ikke krav om lekkasjesikring, konstruksjonen bør jevnlig observeres.

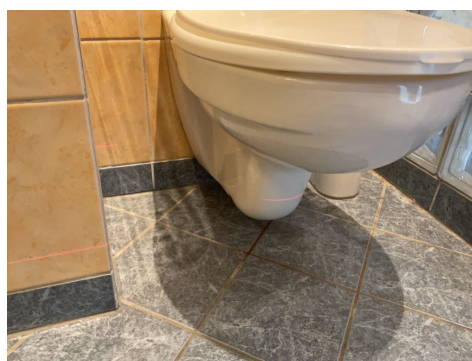
### ! TG 2 Ventilasjon

- Bedre ventilering må etableres.

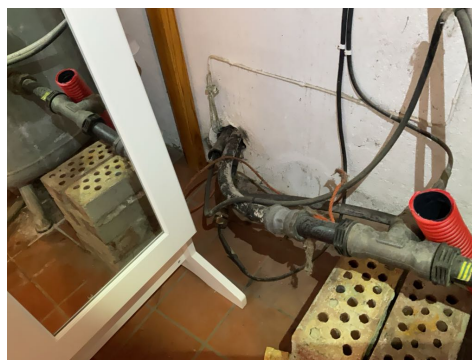
### ! TG 2 Avløpsrør

Det er avløpsrør av plast.

- Det er ikke behov for utbedringstiltak siden anlegget fungerer i dag, men ut ifra alder kan skader plutselig oppstå på eldre anlegg.
- I forbindelse med oppgradering av våtrom vil det være naturlig med utskiftning av rør.

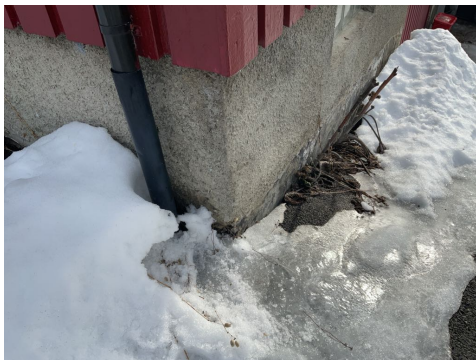
### ! TG 2 Grunnmur og fundamenter

- Det er registrert horisontalriss som er symptom på jordtrykk.
- Innsiden av grunnmuren har misfarging.

Overvåk tilstanden jevnlig. Må påregne vedlikehold og reparasjoner.
