Langrennshalla 2, 7715 STEINKJER

**Godt vedlikeholdt og innholdsrik  
enebolig. 3 soverom | 2 bad |  
Garasje med sportsbod | Utvendig  
bod | Like ved friområde**

Befaringsdato: 01.12.2025

Rapportdato: 10.12.2025

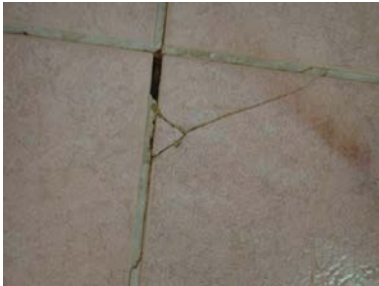
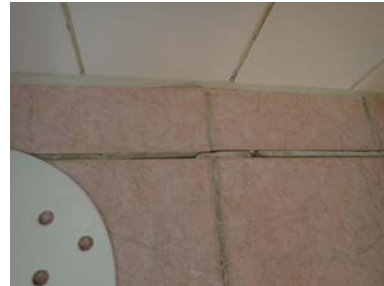
## 1. ETASJE > BAD

### TG 2 Sluk, membran og tettesjikt

- Eldre sluk av plast er ofte utsatt for lekkasjer og særlig i overganger. Eventuelle lekkasjer kan medføre fuktskader på tiliggende konstruksjoner.

Fortsatt bruk av tett dusjkabinett anbefales.

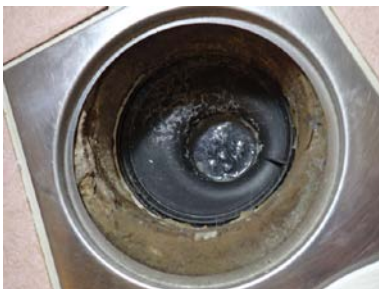
## 1. ETASJE > BAD

### TG 1 Sanitærutstyr og innredning
