# Grindalsvegen 1 2406 ELVERUM

## Tilstandsrapport Eierskifte

Boligtype: Leilighet i boligblokk

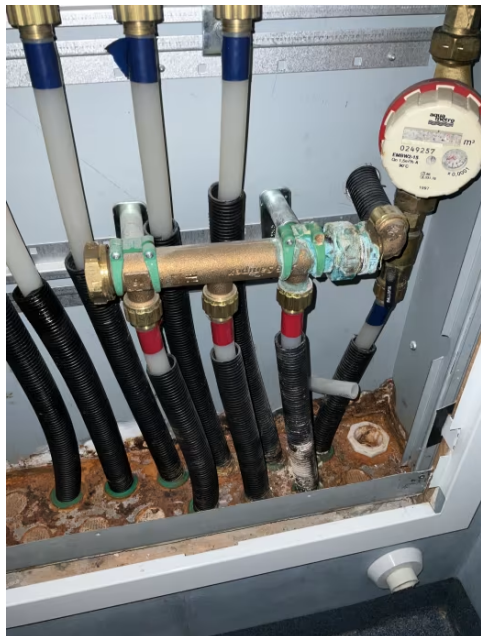
Det registreres vanddrypp fra samlestock i fordelerskap. Opplyst at dette blir utbedret før salg.

Det registreres rust, irr og drypplekkasje fra kobling i fordelerskap.

Drypplekkasje fra samlestock i fordelerskap må utbedres.

Hovedstoppekran og rørkurser i fordelerskap anbefales merket for god oversikt.

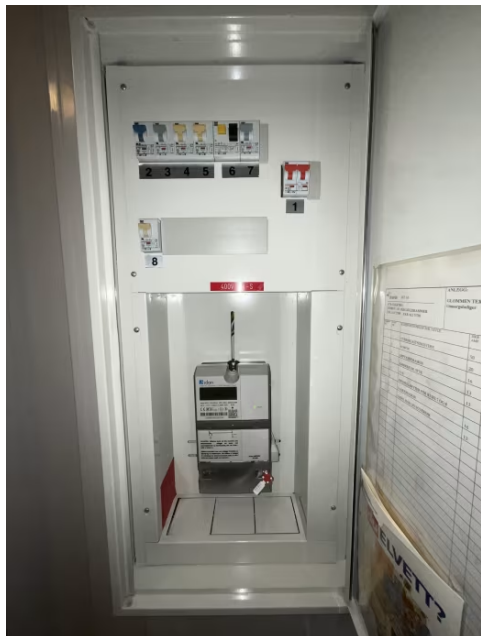
Det er ikke fremlagt samsvarserklæring på elektrisk arbeid/anlegg montert etter 01.01.1999.

Viser sikringskap plassert i skyvedørgarderobe i gang.

Samsvarserklæring på utført arbeid bør fremskaffes.

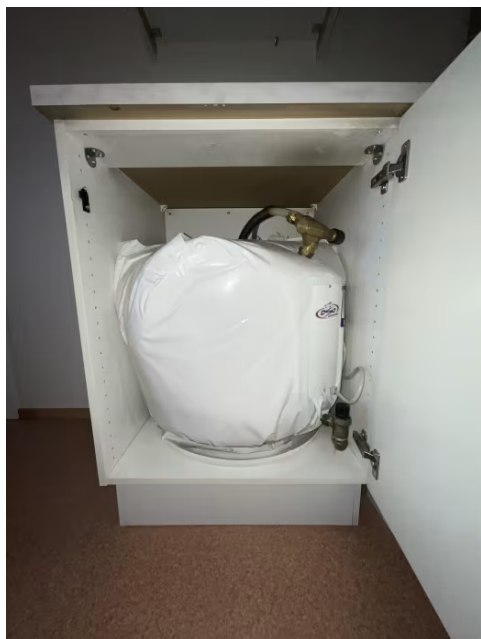
Bereeder er plassert i rom uten sluk. Bereederen er over 20 år har usikker restlevetid.

Bereeder tilkoblet stikkontakt.

Viser bereder plassert i skap i stue.

En utskifting av bereder som følge av oppnådd alder/( over 20 år) er påregnelig.

Vannstoppeventil på bereder anbefales etablert.

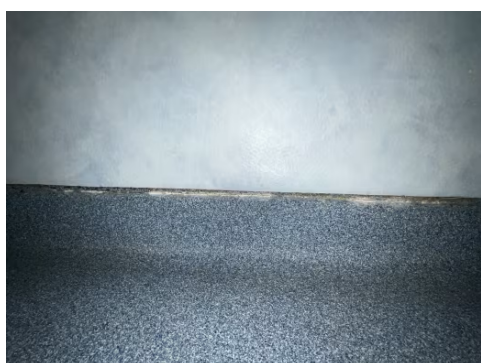
Det registreres løse skjøter, sprekker og buling på vinyl i våtsone med fare for fuktskade.

Det registreres løse skjøter og buling på vinyl i våtsone med fare for fuktskade.

Badet fungerer med dagens tilstand, men på grunn av påviste forhold anbefales montert et dusjkabinett for å unngå ytterligere fuktbelastning i påvente av en oppgradering.

Badet fungerer med dagens tilstand, men på grunn av alder bør det brukes med forsiktighet og jevnlig kontroll av overflater anbefales. Det anbefales å benytte et dusjkabinett for å unngå fuktbelastning fra fritt vann på gulv og vegger.

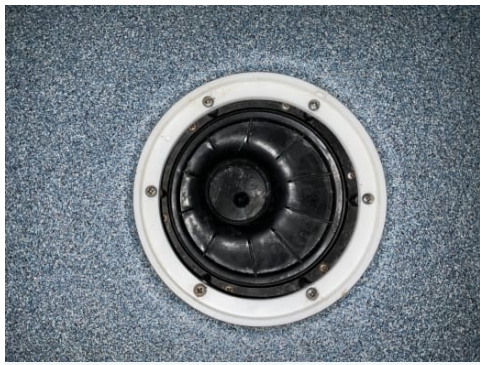
Det registreres at vinyl ikke er ført tilstrekkelig inn under klemring.

Viser sluk i dusjsonen. Slukrist mangler. Det registreres at vinyl ikke er ført tilstrekkelig inn under klemring og slukrist er defekt.

Det er viktig at sluk rengjøres jevnlig for å sikre god avrenning.

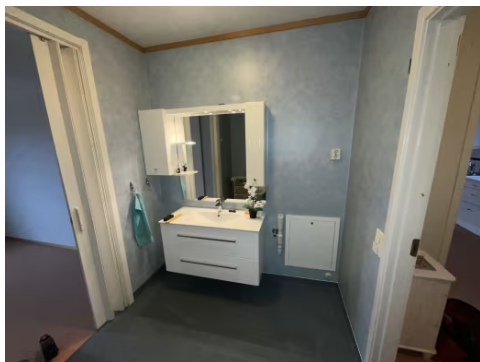
Det er ikke synlig tettesjikt rundt rørføringer i vegg til avløp for vaskemaskin.

Viser baderomsinnredning, opplegg for vaskemaskin og fordelerskap.

Løsningen/utførelsen rundt rørgjennomføringer gir fare for fukt inn i konstruksjoner. Lokal utbedring må vurderes.
