# Tilstandsrapport

Nye Sædalsveien 94, 5099 BERGEN

# gnr. 10, bnr. 844, snr. 14

Rapportdato: 09.09.2025

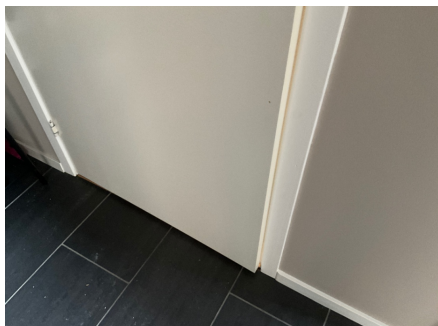
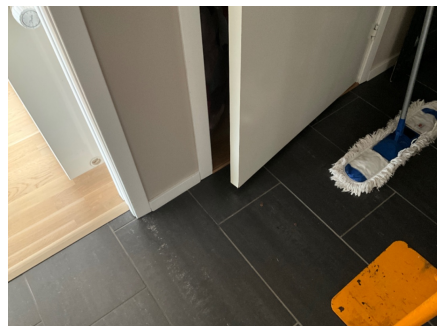
Det er påvist at høydeforskjell fra topp slukrist til gulv/synlig topp membran ved dørterskel er mindre enn 25 mm.

Det ble gjort visuell kontroll av overflater samt kontroll av bom (hulrom under fliser). Fallforhold ble kontrollert med høydelaser. Se kommentarer under avvik.

- Det vurderes ikke for å være behov for tiltak, men en må være oppmerksom på noe økt risiko for at evt. lekkasjevann kan renne ut i tilliggende rom. Vær oppmerksom ved bruk.

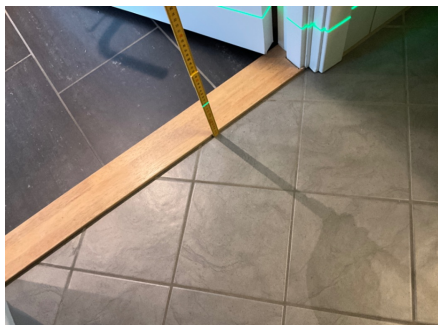
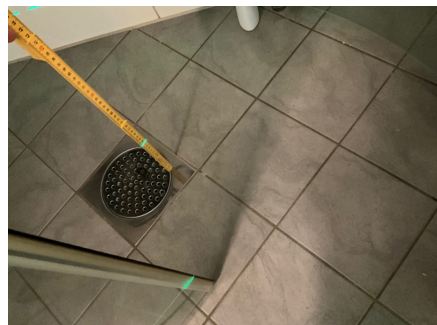
Mer enn halvparten av forventet brukstid er passert på membranløsningen.

- Ukjent utførelse/dokumentasjon.
- Ufullstendig tetting rundt avløp fra servant.

- Overvåk tilstanden jevnlig. For å få tilstandsgrad 0 eller 1 må tettesjiktet skiftes ut, men tidspunktet for når dette er nødvendig er vanskelig å si noe om.
- Innhent dokumentasjon, hvis mulig.
- Det bør tettes rundt avløp fra servant.
