# Tilstandsrapport

Enebolig

Skaunavegen 1435 , 7350 BUVIKA

Befaringsdato: 02.02.2026

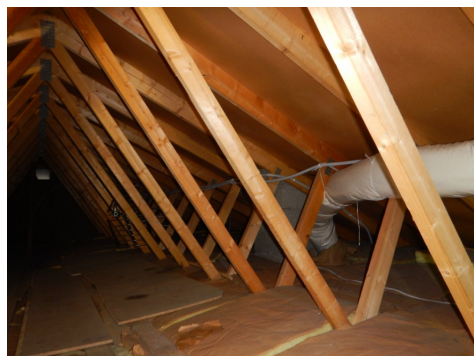
### Takkonstruksjon/Loft

- Det er påvist avvik rundt gjennomføringer i takflaten.
- Det er ikke etablert underbeslag ved gjennomføring i undertak.

Manglende underbeslag øker risikoen for vanninntrengning ved nedbør og snøsmelting, særlig ved vindpåvirkning.

Vanninntrengning kan føre til fuktskader på undertak og tilstøtende konstruksjoner, med påfølgende redusert levetid og behov for utbedring.

Etablering av korrekt underbeslag ved gjennomføring for å sikre forsvarlig avledning av vann.

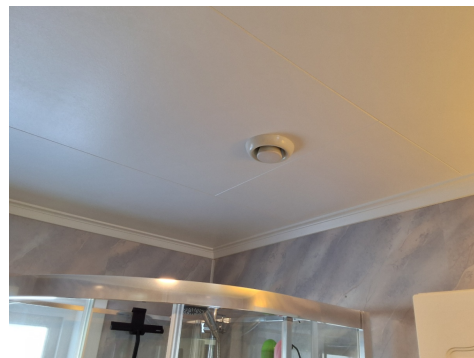
### Tilliggende konstruksjoner våtrom

Det er høy risiko for at våtrommets konstruksjoner ikke tåler normal bruk av vann eller lekkasjer. Selv om det er dusjkabinett, kan lekkasjer oppstå, og konstruksjonene vurderes ikke å være tilpasset slik belastning.

Lekkasje eller fuktpåvirkning kan føre til fuktskader på våtrommets egne konstruksjoner samt på tilstøtende bygningsdeler, med risiko for omfattende og kostnadskrevende utbedringer.

Våtrommet må rehabiliteres/oppgraderes i sin helhet for å tilfredsstille dagens tekniske krav og tåle normal bruk.
