# Tilstandsrapport

Enebolig

Hydalsveien 27, 3970 LANGESUND

Befaringsdato: 14.02.2025

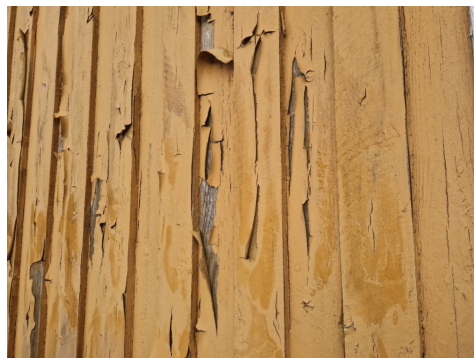
- Det er påvist betydelige råteskader i bordkledningen.

Råteskader i trepanel.

- Råteskadet trekledning må skiftes ut.

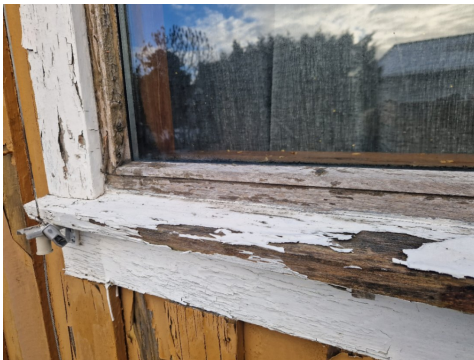
- Det er påvist avvik rundt innsettsdetaljer.
- Det er påvist et betydelig antall vinduer med punkterte eller sprukne glassruter.

Vinduer med utgått levetid og synlig punktering av isolerglass. Råteskader i utvendig trevirke.

Råteskader i trevirke

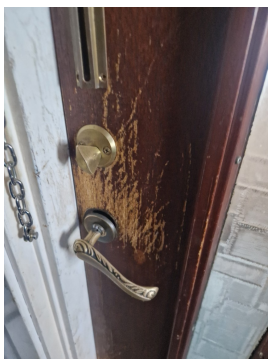
- Det er påvist utetthet/åpning mellom dørblad og dørkarm. Dvs. at kaldtrekk kan oppstå.
- Karmene i dører er værslitte utvendig og det er sprekker i trevirket.

- Det må påregnes noe vedlikehold og at enkelte dører må skiftes ut.

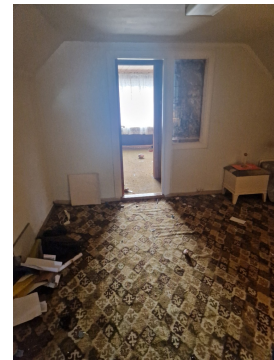
Rom i 2. etasje

- Det er stedvis påvist synlige skader på overflater.
- Overflater har en del slitasjegrad utover det en kan forvente.

- Overflater må utbedres eller skiftes.

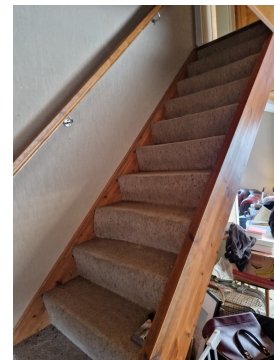
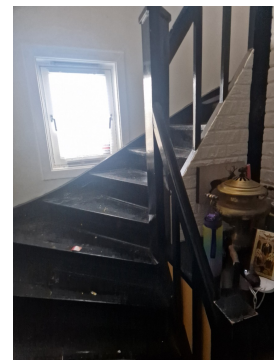
Trapp til kjeller er defekt. Store råteskader i trevirke. Malt trapp til 2.etasje i trevirke. Trapp i stue til 2.etasje mangler rekkverk.

- Det er ikke montert rekkverk.
- Trappen har store skader.

Trapp må beregnes skiftet.

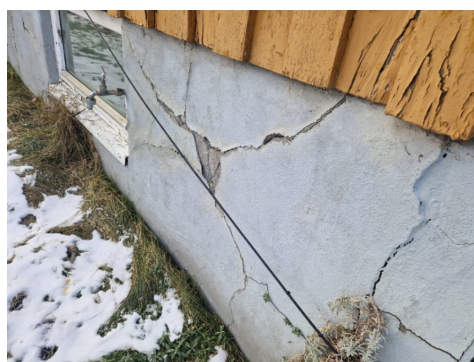
Grunnmur oppført i murt betongblokker. Synlig sprekker i grunnmur. Se bilder. Tiltak må beregnes.

- Grunnmuren har sprekkdannelser.

Sprekker i grunnmur.

- Lokal utbedring må utføres.

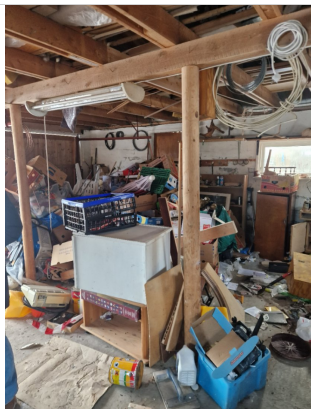
Generelt høy alder og slitasje. Taktekke med utgått levetid. Vippeporter og trepanel med råteskader/høy slitasje. Tiltak må beregnes.
