# Tilstandsrapport

Rekkehus

Isfuglveien 1 H, 4049 HAFRSFJORD

Befaringsdato: 02.09.2025

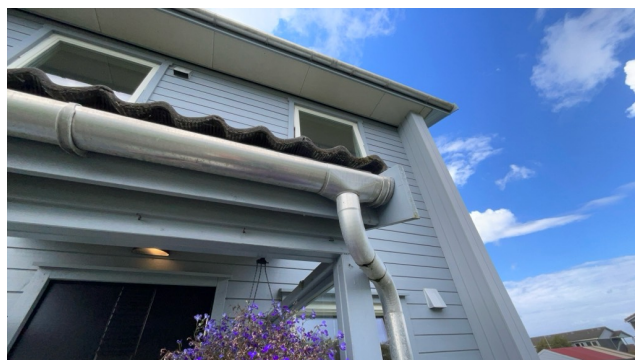
### ! TG 2 Nedløp og beslag

Renner og nedløp i aluminium.

- Det er avvik:

Det anbefales å montere snøfangere over gangareal for å redusere faren for skader etter snøras fra taket.

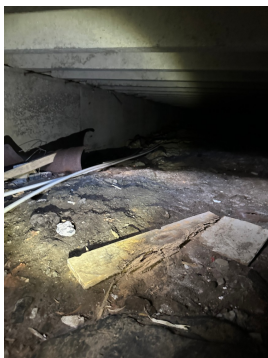
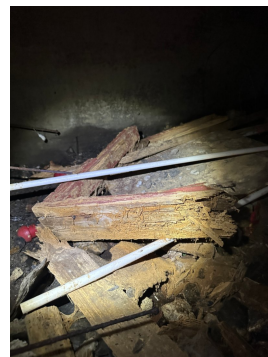
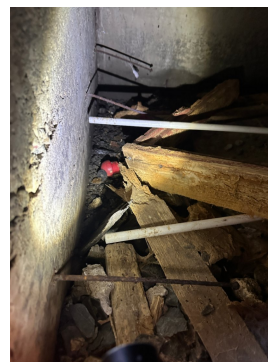
- Det er ikke adkomst til deler av krypkjelleren. Krypkjeller er kun vurdert i tilgjengelige deler. Krypkjeller regnes for å være en risikokonstruksjon som er utsatt for fukt- og råteskader i bunnsvill, trebjelkelaget og andre tilstøtende konstruksjoner, på grunn av fuktighet fra grunnen og kondensering ved temperaturforskjeller. Selv om det ikke er avdekket tegn på skader, betyr ikke dette nødvendigvis at det ikke foreligger skader i eller i forbindelse med krypkjelleren.

Organiske materialer må fjernes fra krypkjelleren for å redusere faren for sopp av uønskede arter som kan oppstå i kryperom med høy fuktighet, kalk og organiske materialer.

- Vær oppmerksom på denne risikoen, overvåk tilstanden og undersøk dette nærmere, helst med hjelp av en fagkyndig.

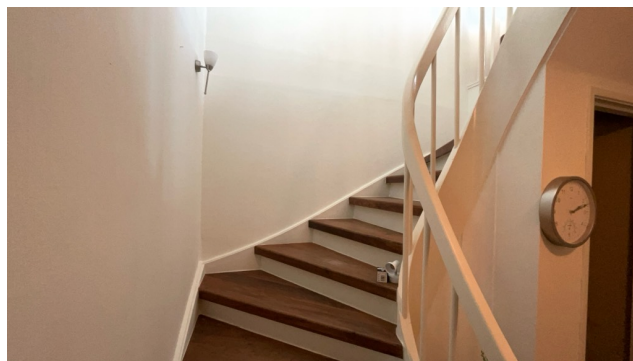
### ! TG 2 Innvendige trapper

Boligen har malt tretrapp.

- Håndløper må monteres på vegg for å tilfredsstille krav på byggetidspunktet.
- Åpninger er såpass store at det ut ifra sikkerhetsmessige forhold anbefales å lage mindre åpninger.

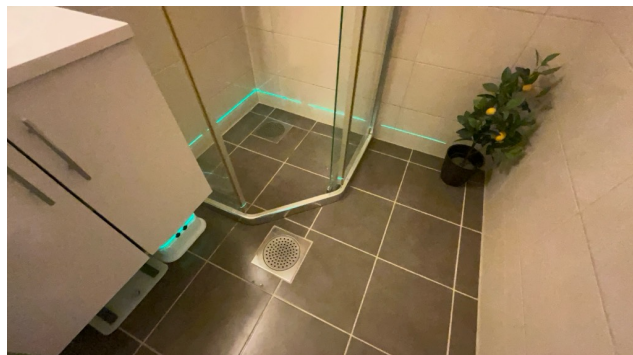
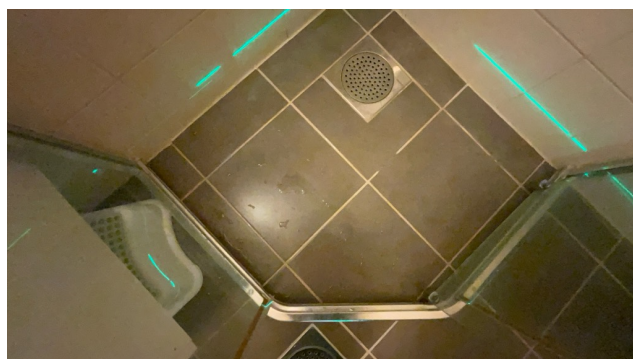
- Det er påvist at noen fliser har bom (hulrom under).
- Det er påvist avvik i fallforhold til sluk i forhold til krav i forskrift på byggetidspunktet.

- Dersom tiltaket ikke utføres, kan dette over tid føre til at flisene løsner eller sprekker, spesielt ved belastning eller bevegelser i konstruksjonen.
- Et bad med manglende/ redusert fall til sluk blir mindre funksjonelt og sikkert for brukeren. Dette kan medføre stående vann på gulvet, vann som ikke ledes effektivt til sluket, økt risiko for at vann renner ut av rommet og redusert sklisikkerhet på gulvet.
- Til tross for avviket i fall/høydeforskjell til sluk, vil gulvet fortsatt kunne lede vann mot sluket, men med redusert effektivitet. Dette kan potensielt øke risikoen for vannansamling i enkelte områder av badet.

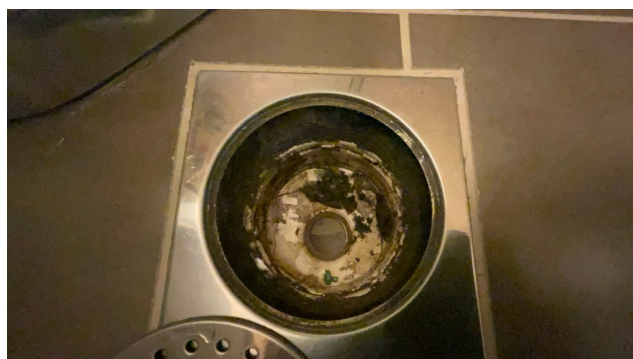
#### ! TG 2 Sluk, membran og tettesjikt

- Eldre sluk av plast er ofte utsatt for lekkasjer og særlig i overganger. Eventuelle lekkasjer kan medføre fuktskader på tiliggende konstruksjoner.
- Det er viktig å merke seg at levetiden til en membran varierer basert på kvalitet, installasjon og bruk. Eldre membraner kan bli sprø og sprekke opp, noe som fører til at de mister sin vanntettende funksjon. Dette kan resultere i vannlekkasjer gjennom vegger og gulv og fuktskader.
- Overvåk tilstanden jevnlig. For å få tilstandsgrad 0 eller 1 må tettesjiktet skiftes ut, men tidspunktet for når dette er nødvendig er vanskelig å si noe om.

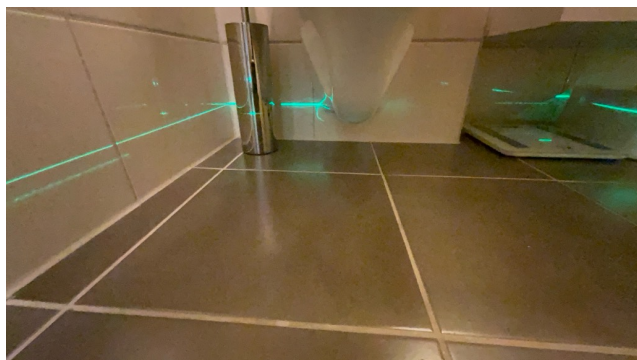
### ! TG 2 Sanitærutstyr og innredning

- Det er ikke påvist tilfredsstillende løsning for å synliggjøre lekkasje fra innebygget sistene.

- Uten dreneringsløsning/lekkasjesikring kan lekkasjer pågå over lang tid uten å bli oppdaget. Dette kan føre til omfattende fuktskader i omkringliggende byggematerialer.

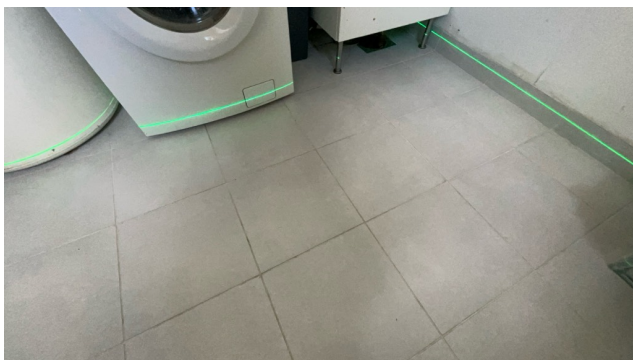
### ! TG 1 Overflater vegger og himling

- Det er påvist at noen fliser har bom (hulrom under).
- Det er påvist avvik i fallforhold til sluk i forhold til krav i forskrift på byggetidspunktet.

- Selv om bom eller hullid ikke alltid er et umiddelbart problem, bør det overvåkes nøye før eventuell utvikling i sprekker i flisfuger e.l. oppstår. Dette må en foreta tiltak for, for å begrense utviklingen.

- Et bad med manglende/reduert fall til sluk blir mindre funksjonelt og sikkert for brukeren. Dette kan medføre stående vann på gulvet, vann som ikke ledes effektivt til sluket, økt risiko for at vann renner ut av rommet og redusert sklisikkerhet på gulvet.

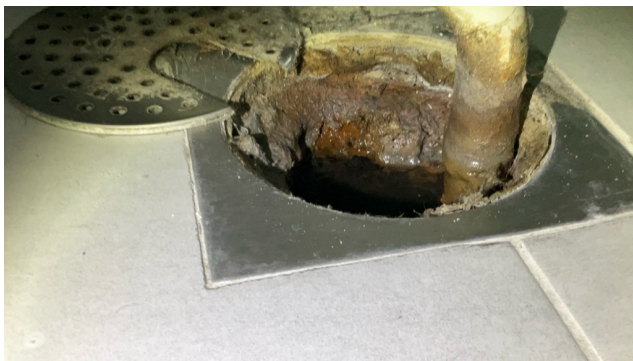
### ! TG 3 Sluk, membran og tettesjikt

- Overvåk tilstanden jevnlig. For å få tilstandsgrad 0 eller 1 må slukløsningen skiftes ut og sannsynligvis må også membransjiktet skiftes/utbedres. Det er imidlertid vanskelig å si noe om tidspunktet for når dette er nødvendig.
- Eldre sluk av støpejern er ofte utsatt for rust som kan medføre lekkasjer. Eventuelle lekkasjer kan medføre fuktskader på tiliggende konstruksjoner.

Originale soilsluker er "utgått på dato" og bør skiftes for å unngå skader som følge av utettheter e.l. fra sluket (normalt er skifte av sluk borettslagets anliggende).

**Kostnadsestimat: 100 000 - 300 000**

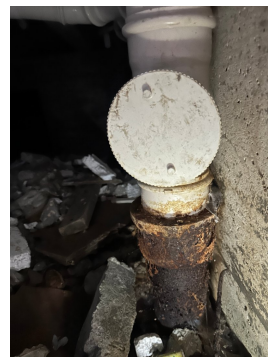
Avløpsrør synlig i krypkjeller.

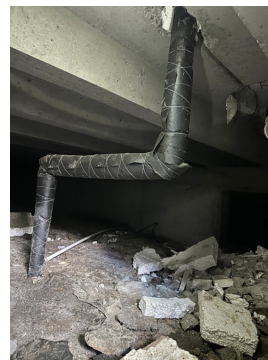
Vannrør synlig i krypkjeller.
