# Tilstandsrapport

Boligbygg med flere boenheter

Markavegen 1 , 4345 BRYNE

Befaringsdato: 20.02.2026

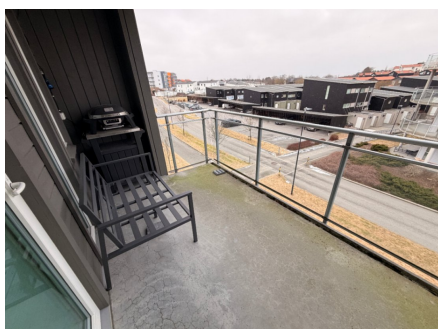
### TG 1 Balkonger, terrasser og rom under balkonger

Det er etablert en balkong i betong. Normal vær- og bruks slitasje på gulv og rekkverk. Litt vedlikeholdsbehov er påregnelig.

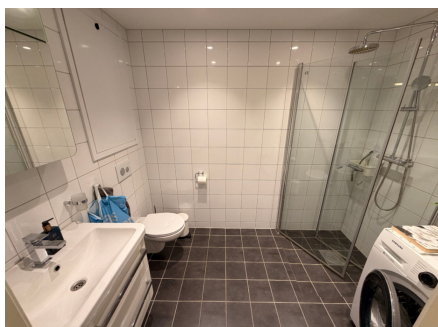
Aktuell byggeforskrift er teknisk forskrift 2010.

Normal tid før utskifting av våtrom, keramiske fliser på membran, lettvegg er 10 - 20 år.

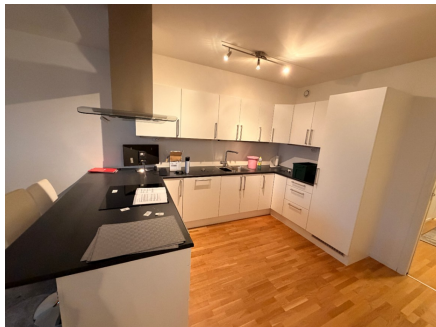
#### TG 1 Overflater og innredning

Kjøkkenet har innredning med glatte fronter. Benkeplaten er av laminat. Det er kjøleskap, oppvaskmaskin, platetopp, stekeovn og komfyrvakt.
