# Ånundskaret 78 4330 ÅLGÅRD

## Tilstandsrapport Eierskifte

Boligtype: Rekkehus

Byggeår: 2001

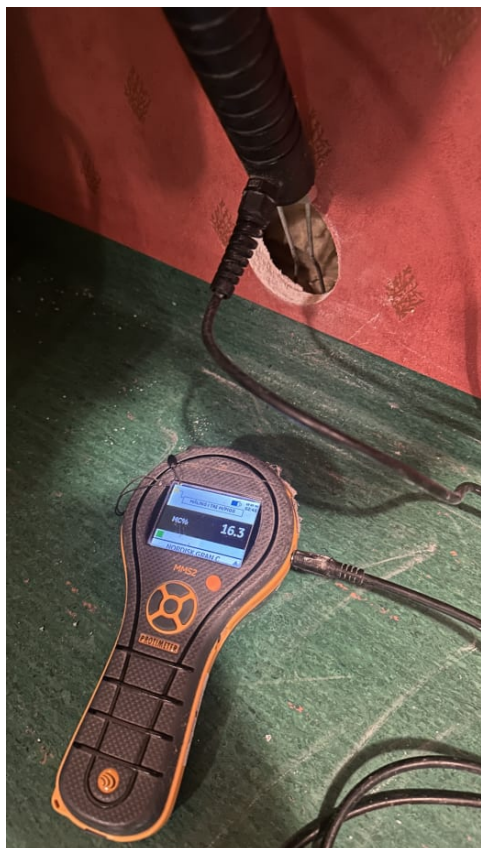
## 6.3 Rom under terreng

Ved fuktmåling i treverk i forbindelse med hulltaking, måles et fuktinnhold som er over faregrensen for utvikling av skader. Det ble ikke registrert skade i svill.

Årsaken antas å være kondens som følge av mangelfull ventilering, men fuktsikring kan ikke utelukkes.

Ytterligere undersøkelser anbefales for å vurdere behov for utbedring av konstruksjon.

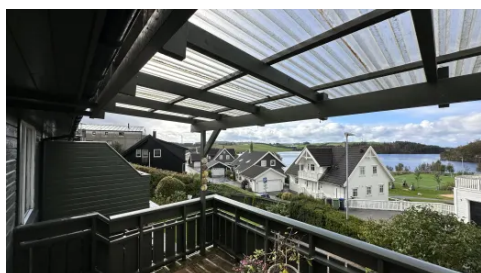
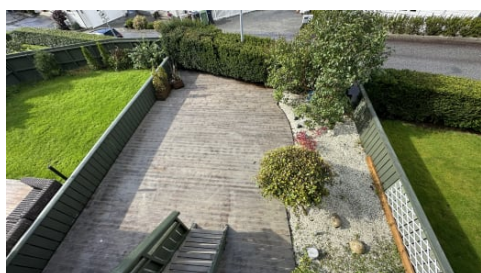
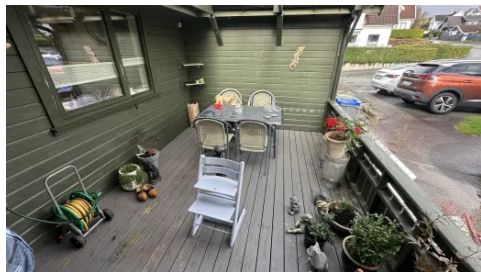
## 6.4 Balkong, terrasse, platting

Stedvis noe retningsavvik/motfall, tørkesprekker i overflater terrasse.

Terrassegulv er montert utenpå kledning. Dette medfører større fuktbelastning på treverket og vanskelig tilkomst for maling/ behandling.

Rekkverkshøyden er målt til ca 90 cm, tilfredstillende på oppføringstidspunktet men lavere enn dagens forskriftskrav på 100 cm. Noe tørkesprekker/nedbrytning i overflater.

Jevnlig overflatebehandling på treverk må påregnes.

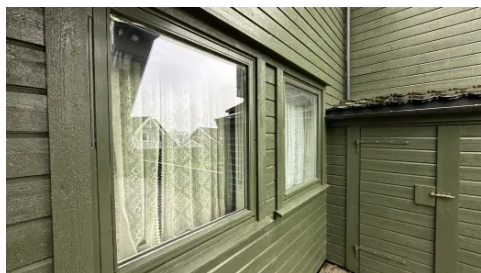
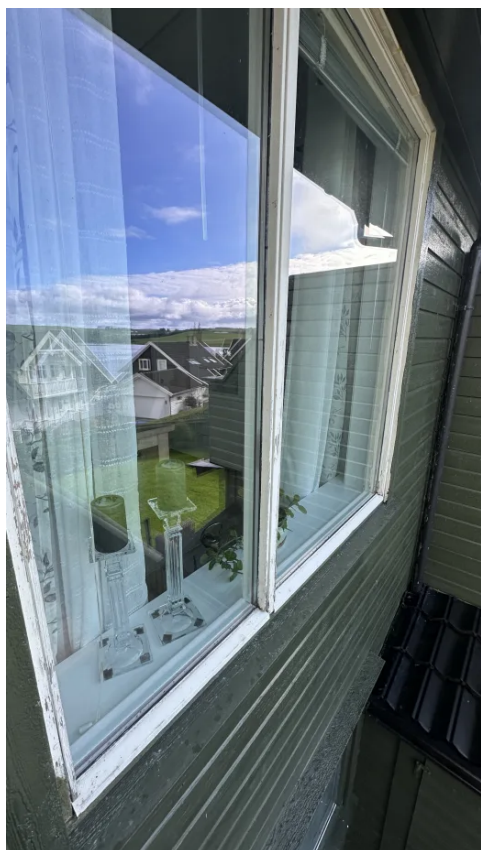
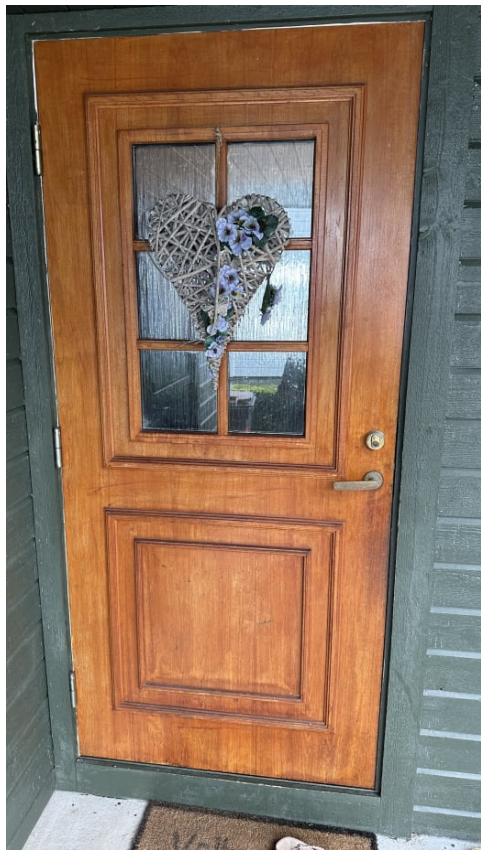
## 6.5 Vinduer og dører

Vinduer og dør fra byggeåret, nedbrytning i enkelte karmen/glasslister som er mye utsatt for sol og fuktighet.

-Enkelte vinduer tar i karm og behøver justering, ingen registrert følgeskade/kondens på befaringsdagen

Enkelte vinduer behøver justering.

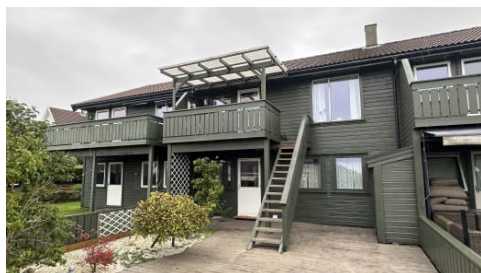
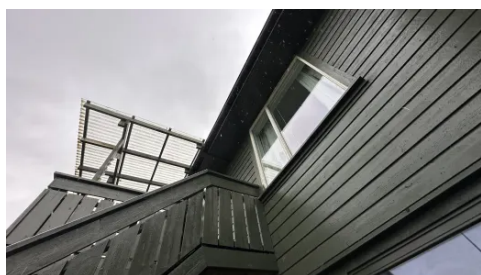
## 6.6 Yttervegger

Utvendig kledning fra antatt byggeåret, stedvis noe tørkesprekker i utvendig treverk og kledning som er mye utsatt for sol og fuktighet.

-Liten/manglende drengs/luftespalte over vannbord, dette hindre ventilering og øker fuktbelastningen på treverket. Ingeb registrert følgeskade på befaringsdagen

-Ved stikkprøvekontroller av musetetting ble det registrert noe mangelfull tetting i utvendig hjørne ved bod.

-Det er enkelte steder noe liten avstand mellom kledning og terreng, dette øker fuktbelastningen på treverket og reduserer utluftingen bak kledningen. Anbefalt avstand er 15 cm.

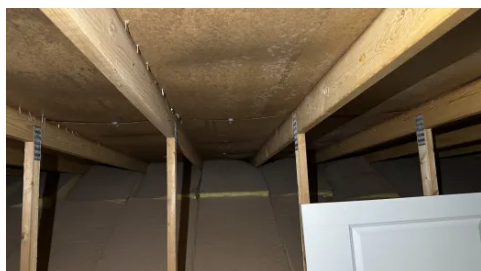
## 6.8 Takkonstruksjon

| <p>"Klemte" luftespalter ved takfot, manglende ventilering i takutstikk, dette kan føre til kondensering ved bruksendring av bolig. Ingen registrerte fuktskader på befaringsdagen</p> | |

| Lufting av takkonstruksjonen bør forbedres for å redusere risikoen for fuktskader pga kondensering. | |

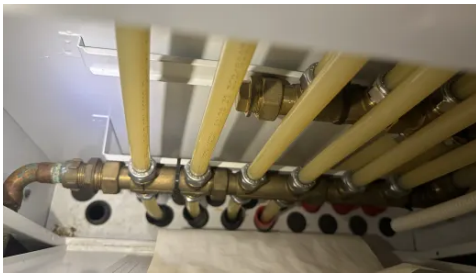
## 6.15 Vannledninger

Vannrør fra byggeår, ingen spesielle merknader utover stedvis iring på kobberør, ingen registrert lekkasjer.

-Vannrør fra byggeåret har nådd en høyere alder og skader/lekkasjer kan oppstå.

-Det er registrert manglende endetetting på PEX-rør. Dette kan medføre risiko for fuktinntrengning og skade på røret.

Anbefaler montering av godkjent endetetting/propper for å sikre forskriftsmessig utførelse.

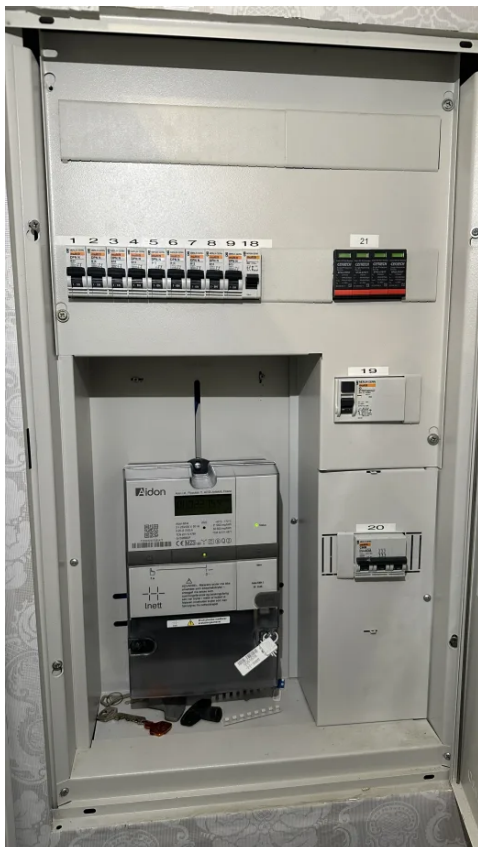
## 6.16 Elektrisk

TG-2 er satt pga. manglende dokumentasjon/ samsvarserklæring på anlegget. Anbefaler el-kontroll i forbindelse med eierskifte.

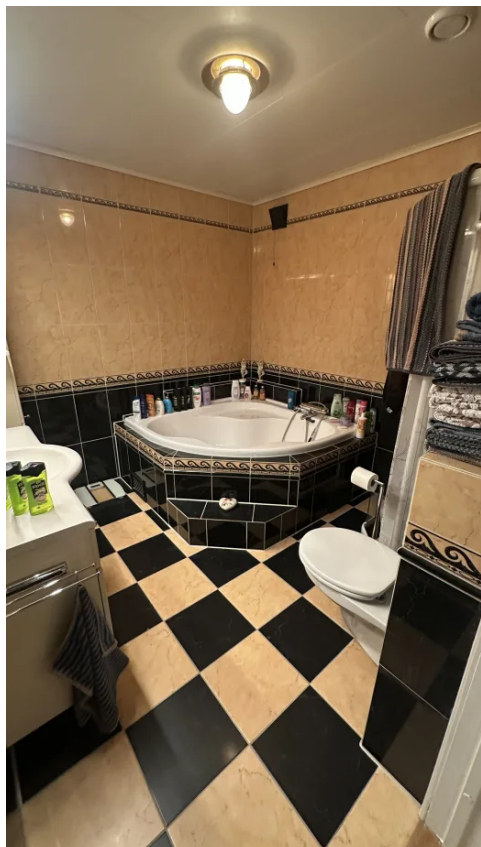
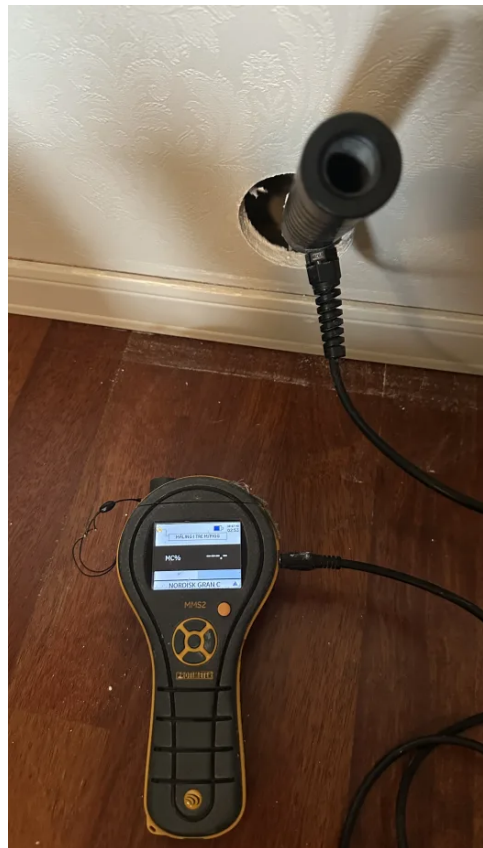
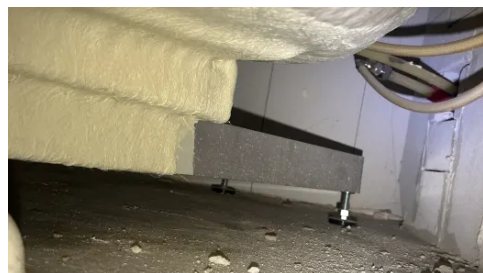
## 6.19 Våtrom: Underetasje - Bad

-Stedvis bom, riss/sprekk i fuger tilknyttet innbygget badekar. Ingen umiddelbar behov for tiltak.

-Hulrom under flis over dør, ingen registrert riss/eller sprekk. Ingen umiddelbar behov for tiltak.

-Hulrom under enkelte fliser på gulv, stedvis noe ujevn montert ift. dagens krav til planhet. Dette reduseres levetid og skader kan letter oppstå. Ingen umiddelbar behov for tiltak.

Tilstandsgrad 2 er satt med bakgrunn i alder på tettesjikt og derav økt risiko for lekkasjer.

-Det er ikke etablert noen dreksåpning for synliggjøring av eventuell lekkasje fra innebygget sisterner, og det er ikke framlagt noen dokumentasjon på annen godkjent løsning.

-Det er registrert lekkasje i tilkoblingen til dusjslange/dusjhodet. Lekkasjen fremstår mindre, og kan trolig

Badet fungerer med dagens tilstand, men på grunn av påviste forhold anbefales det nærmere kontroll av tetthet omliggende vannuttak badekar, samt tilgang til sluket for å avklare tilstanden og forebygge potensiell skade.

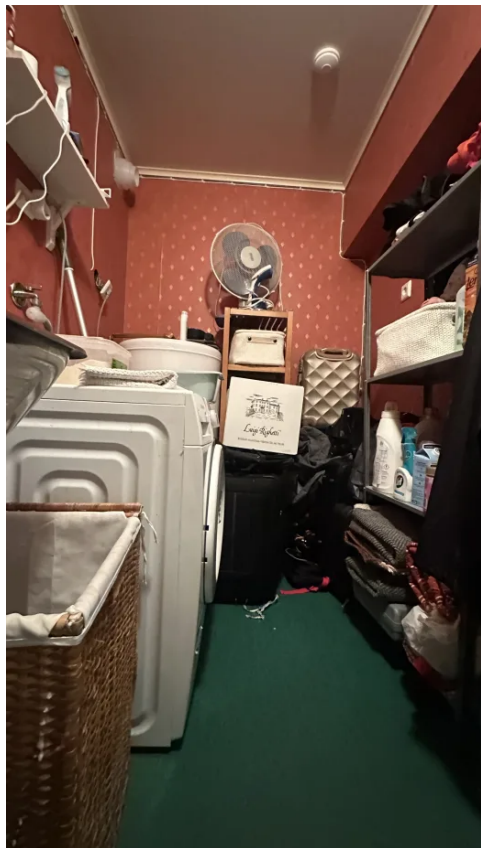
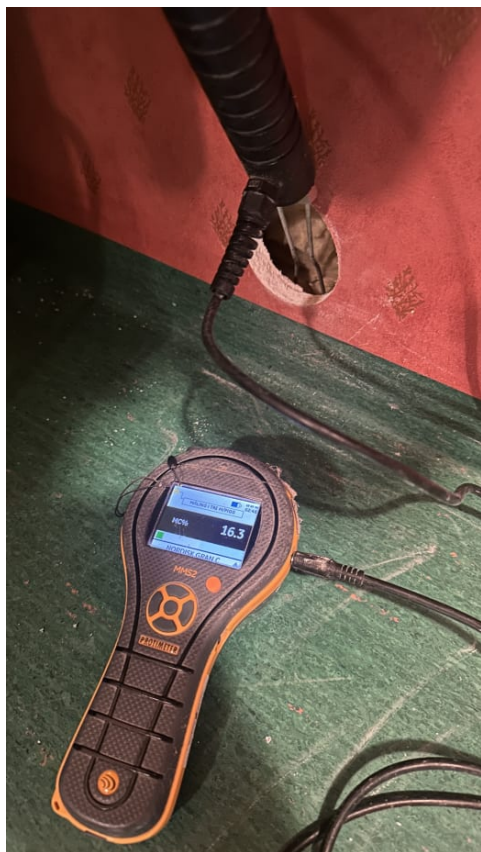
## 6.20 Våtrom: Underetasje - Vaskerom

-Krakelering/avskalling i tapet omliggende våtsone ved utslagsvask. Manglende membran kan føre til fuktskade i omliggende konstruksjon.

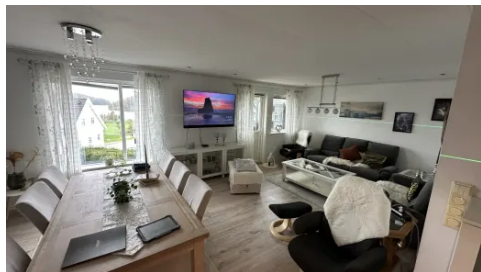
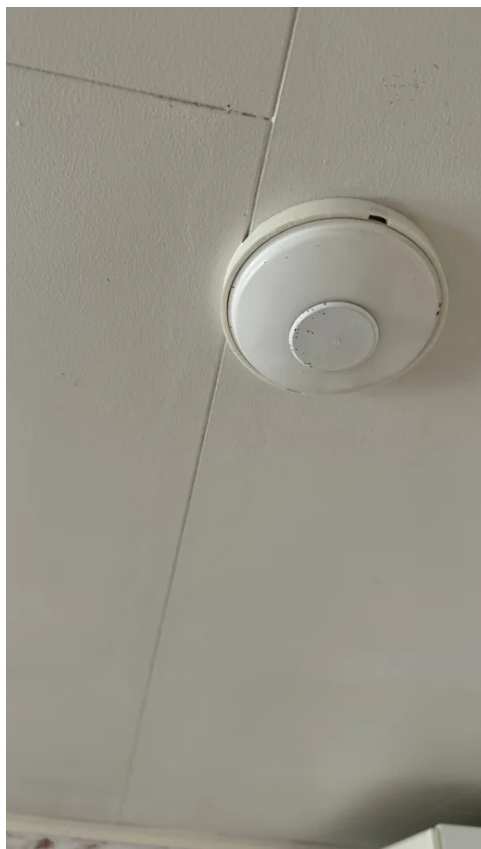
**6.21 Øvrig: Innvendige overflater**

Det registreres "bom", hulrom under fliser på gulv på wc og entre 1. etasje. Dette reduseres levetid og skader kan letter oppstå. Registrert sprekk i flis ved ytterdør entre. Fliser anbefales utbedret i sin helhet, ingen umiddelbart behov.

-Svelling i plateskjøt tak-ess plate på kjøkken, ingen registrert fukt ved overflatemåling.

Nærmere kontroll av isolasjon/tetthet omliggende ventilasjons aggregat overliggende kjøkken.

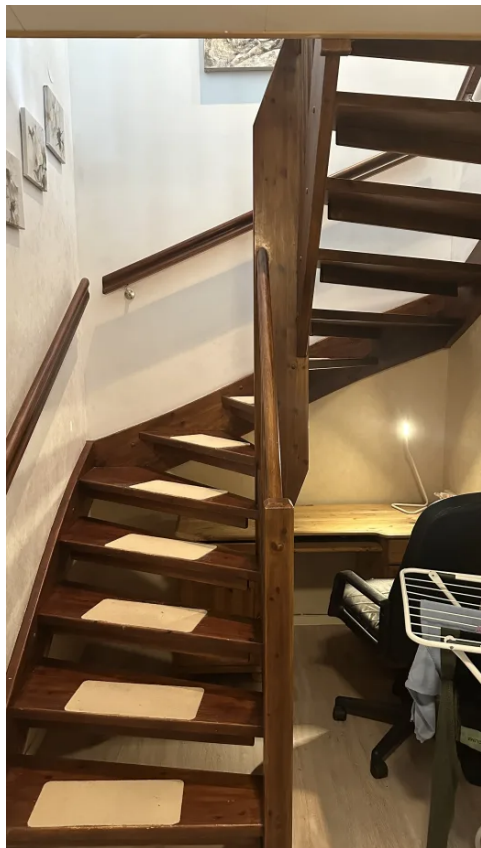
## 6.22 Øvrig: Trapp

Innvendig trapp fra byggeåret, normal brukslitasje i overflater.  
-Løs håndløper tilknyttet øvre del av trapp.

-Trinn er ikke sikret, manglende rekkverk på trapp. Nivåforskjell på mer enn 0,5 meter der det er hardt underlag som f.eks. betong, asfalt, steinheller, må også sikres med rekkverk, gjerde, tett vegetasjon eller liknende.

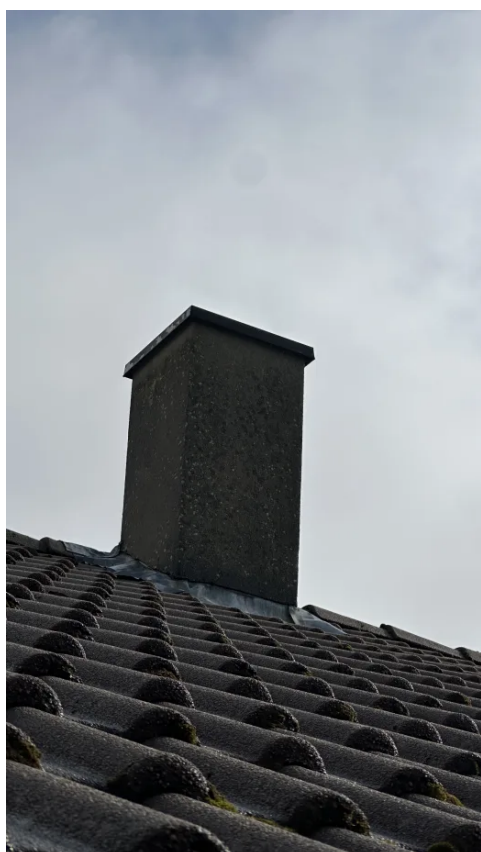
## 6.23 Øvrig: Skorstein over tak

Skorstein mangler behandling over tak, registrert mosedannelser og avskalling i pusse over tak,.  
Ingen registrert fukt ved besiktelse på kaldt loft.  
Det anbefales jevnlig impregnering/behandling for å unngå utettheter (hvert 5. år).

Det anbefales ompussing/beslag for å unngå utettheter.
