# Tilstandsrapport

Selveierleilighet

Toftes gate 61B , 0552 OSLO

Befaringsdato: 05.09.2025

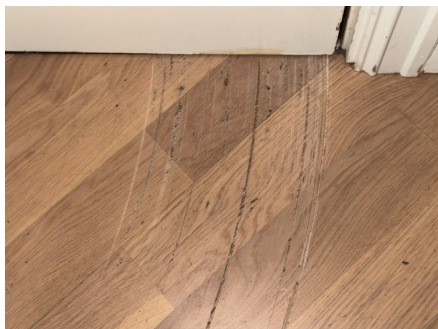
Parkettgulvet foran entrédøren har skade/riper. Stedvis noe bruksmerker på overflater i enkelte rom.

Parkettgulvet foran entrédøren har skade/riper

Normalt ettersyn og overflatevedlikehold må påregnes på sikt. Ny eier vurderer selv behovet for innvendige oppgraderinger.

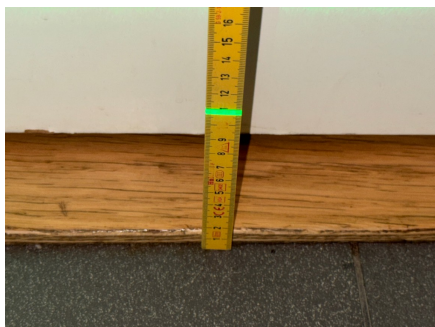
Påvist bomlyd i enkelte fliser, noe som indikerer manglende vedheft mellom flis og underlag. Stedvis noe slitasje på overflater/fuger. Det ble målt ca. 10 mm fall fra overkant gulv ved terskel til overkant gulv foran dusjkabinett (ved sluk). I forskriften er det krav om at lekkasjevann skal ledes til sluk. Tilstrekkelig fall på badegulv skal være min. 25 mm fra overkant slukrist til overkant gulv v/terskel, 1:50 min. 80 cm ut fra sluk, eller fall mot sluk på hele gulvet minimum 1:100 (fallet må være jevnt fordelt i rommet). Dette er ikke tilstrekkelig ivaretatt.

Fallforhold ca. 110 mm overkant gulv ved terskel

For å få tilstandsgrad 0 eller 1 må ovennevnte utbedres. Normalt ettersyn og vedlikehold må påregnes på sikt.

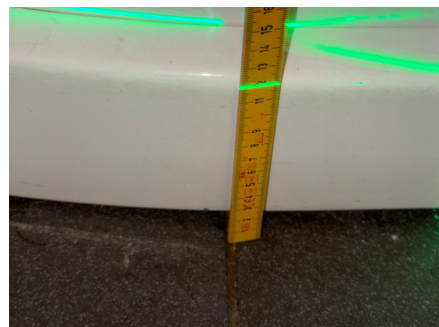
- Til tross for avviket i fall/høydeforskjell til sluk, vil gulvet fortsatt kunne lede vann mot sluket, men med redusert effektivitet. Dette kan potensielt øke risikoen for vannansamling i enkelte områder av badet.
- Selv om bom eller hull lyd ikke alltid er et umiddelbart problem, bør det overvåkes nøye for eventuell utvikling i sprekker i flisfuger e.l. oppstår. Dette må en foreta tiltak for, for å begrense utviklingen.

Fallforhold ca. 120 mm overkant gulv foran dusjkabinett (ved sluk)

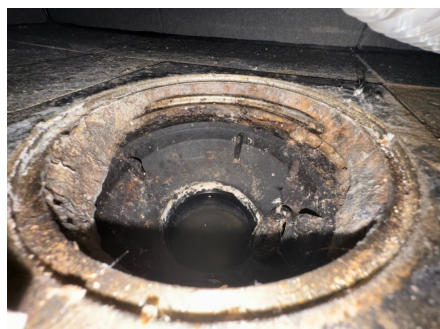
Sluket er fra byggeår (1991). Utførelsen mht. bruk av slukmansjett og membran er uoversiktlig, og det kan derfor ikke ved visuell kontroll verifiseres at løsningen er fullgod og sikker mot lekkasjer. Det foreligger ingen spesifikk dokumentasjon som beskriver utførelse membran. Det gjøres spesielt oppmerksom på at badet har begrenset levetid, normalt er dette 20 til 25 år avhengig av kvalitet og bruk. Normal tid før utskifting av gulv i våtrom med keramiske fliser direkte på membran er 10 - 30 år.

- Det er viktig å merke seg at levetiden til en membran varierer basert på kvalitet, installasjon og bruk. Eldre membraner kan bli sprø og sprekke opp, noe som fører til at de mister sin vanntettende funksjon. Dette kan resultere i vannlekkasjer gjennom vegger og gulv og fuktskader.
- Sluket må sjekkes og rengjøres jevnlig.
- Eldre sluk av plast er ofte utsatt for lekkasjer og særlig i overganger. Eventuelle lekkasjer kan medføre fuktskader på tilliggende konstruksjoner.

Plastsluk fra byggeår

En må forvente generell oppgradering av våtrommets tettesjikt/membran for at våtrommet skal tåle en normal bruk etter dagens krav (tett våtsone).

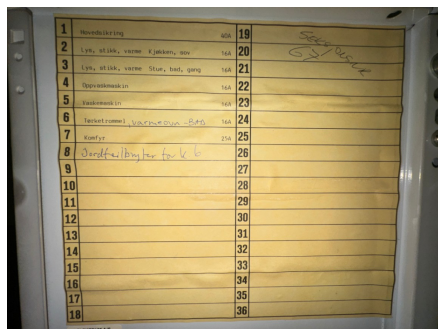
Kursoversikt

**Ja Det foreligger ingen eltilsynsrapport de siste 5 år. Det anbefales på generelt grunnlag gjennomgang av det elektriske anlegget ved overtakelse av brukt bolig. En eventuell kontroll må utføres av en autorisert el-takstmann eller en godkjent kontrollør. Som følger av manglende tilsyn i senere tid og manglende samsvarserklæring på deler av det elektriske anlegget som er montert etter år 1999, er TG2 satt iht. NS 3600.**
