# Tilstandsrapport

Leilighet i 4.mannsbolig

Kanalvegen 2D, 2408 ELVERUM

Befaringsdato: 23.09.2025

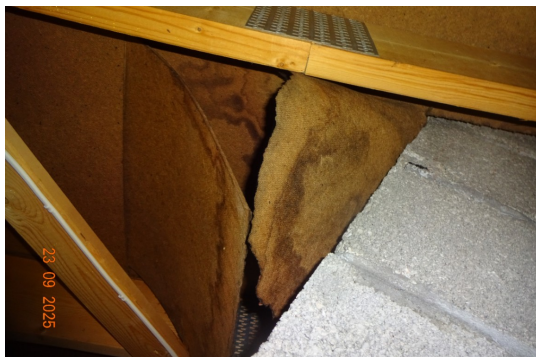
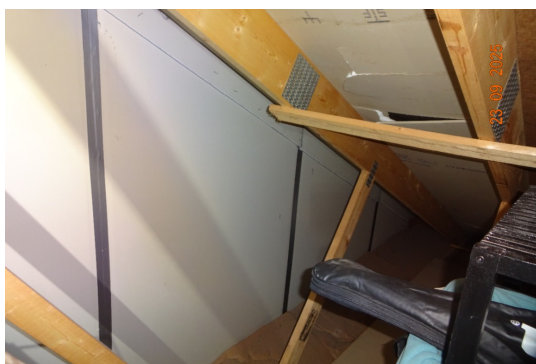
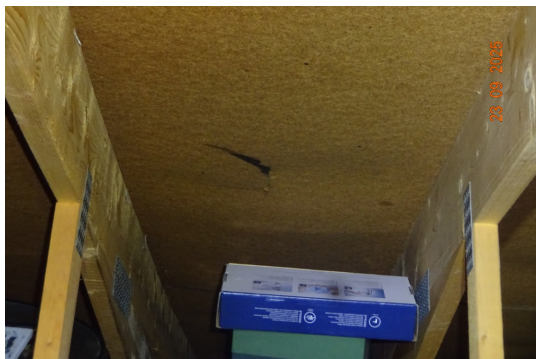
Fuktskjolder i undertak ved ventilasjonsrør, undertak ved pipe og ved raft. Anbefaler ytterligere undersøkelser.

Enkelte skader i undertaksplater og gipsplater.

Enkelte fuktskjolder på sponplategulv.

Ved bruk av fuktmåler på befaringsdagen ble det ikke registrert unormale verdier.

Kostnadsestimat er satt for utskifting av skadet undertaksplater og gipsplater.

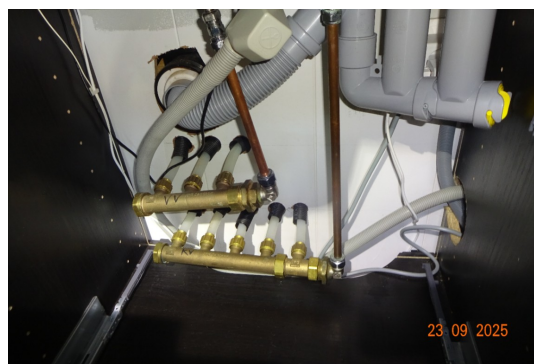
### TG 2 Avløpsrør

Avløpsledninger av PVC (plastrør).

- Det er ikke behov for utbedringstiltak siden anlegget fungerer i dag, men ut ifra alder kan skader plutselig oppstå på eldre anlegg.
