# Tilstandsrapport

📍 Irisveien 13 B, 0870 OSLO

# gnr. 54, bnr. 127, snr. 2

Befaringsdato: 21.09.2025

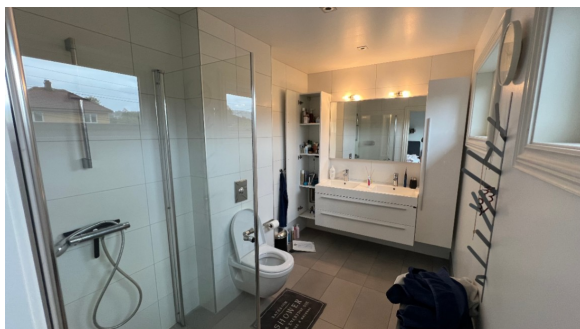
### 2. ETASJE > BAD V/ SOV

#### TG 2 Overflater vegger og himling

Uegnede materialer må fuktbeskyttes/utskiftes

Det bør etableres oppkant for å tilfredstille dagens krav.  
Formålet med forskriftkravet er at lekkasjevann ikke skal kunne ledes ut av rommet.

For å lukke avviket må dokumentasjon fremlegges.

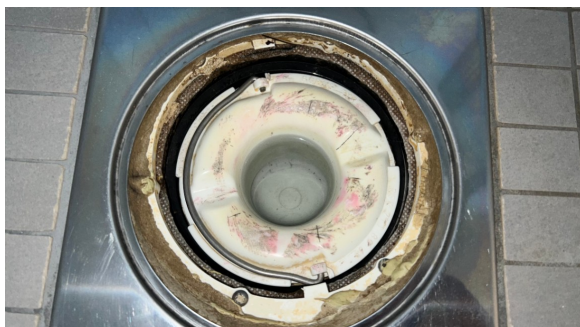
## 2. ETASJE > BAD V/ SOV

### TG 2 Sanitærutstyr og innredning

- Det er ikke påvist tilfredsstillende løsning for å synliggjøre lekkasje fra innebygget sisterner.

- Uten dreneringsløsning/lekkasjesikring kan lekkasjer pågå over lang tid uten å bli oppdaget. Dette kan føre til omfattende fuktskader i omkringliggende byggematerialer.

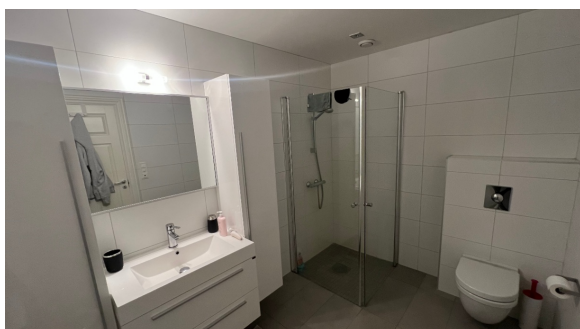
## 2. ETASJE > BAD

### TG1 Overflater vegger og himling

Det bør etableres oppkant for å tilfredstille dagens krav.  
Formålet med forskriftkravet er at lekkasjevann ikke skal kunne ledes ut av rommet.

For å lukke avviket må dokumentasjon fremlegges.

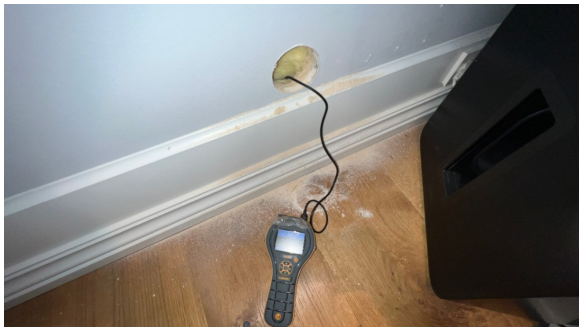
## KJELLER > VASKEROM

- Det er mulighet for at det kan forekomme vannlekkasje på våtrommet hvor vann ikke vil gå til sluk.
- Det er påvist avvik i fallforhold til sluk i forhold til krav i forskrift på byggetidspunktet.
- Målinger viser at det ikke er fall til sluk (motfall).

For å lukke avviket må dokumentasjon fremlegges.

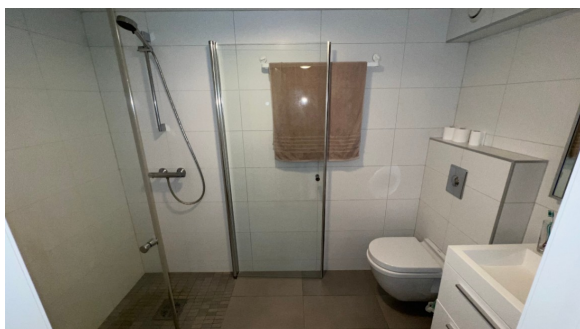
## KJELLER > BAD (HYBEL)

### Overflater vegger og himling

For å lukke avviket må dokumentasjon fremlegges

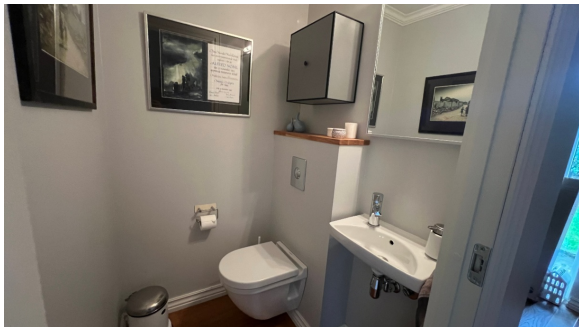
## TEKNISKE INSTALLASJONER

Aquastop/lekkasjvarsler med sensorer og magnetventil er ikke installert på kjøkken.

Boliger som er bygget etter 2010 skal ha lekkasjestopper i rom som kjøkken, egne toalettrom og bod med varmtvannsbereder. Kravet gjelder for rom som har vanninstallasjoner, men mangler sluk eller vanntett gulv.

Det anbefales å ettermontere lekkasjesensorer med automatisk vannstoppventil på kjøkken i samsvar med gjeldende forskriftskrav. Dette for å sikre at eventuelle lekkasjer oppdages raskt og ikke medfører skade på bygningsdeler.
