# Tilstandsrapport

Tomannsbolig

Torsvikhøgda 8 , 5337 RONG

Befaringsdato: 06.01.2026

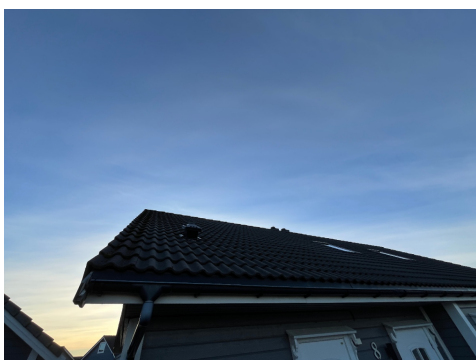
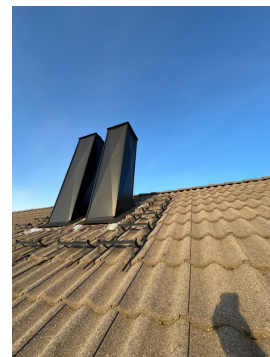
### Taktekking

Taktekkingen er av betongtakstein. Taket er besiktiget fra bakkenivå og fra velux vindu på loft.

- Mer enn halvparten av forventet brukstid er passert på undertak.

- Overvåk tilstanden jevnlig. For å få tilstandsgrad 0 eller 1 må tekkingen skiftes ut, men tidspunktet for når dette er nødvendig er vanskelig å si noe om.

Overvåk tilstanden jevnlig. For å få tilstandsgrad 0 eller 1 må tekkingen skiftes ut

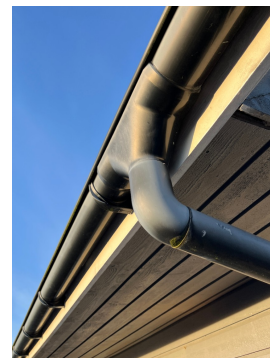
### Nedløp og beslag

Takrenner og nedløp av plast fra byggeår. Takrenner kan leve i mange år over forventet levetid, platen er noe misfarget. Det regnet ikke på befaringsdagen, så lekkasje fra skjøter og endebunn er ikke kontrollert.

- Mer enn halvparten av forventet brukstid er passert på renner/nedløp/beslag.

Overvåk tilstanden jevnlig. For å få tilstandsgrad 0 eller 1 må beslag/renner/nedløp skiftes ut,

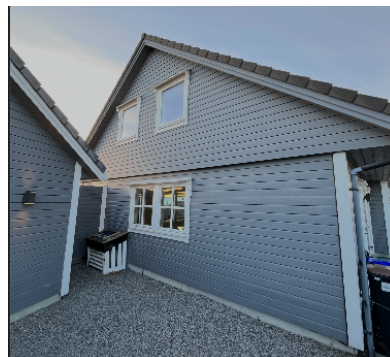
Vinduer i 1 etasje fra byggår, vinduer på loft fra 2025

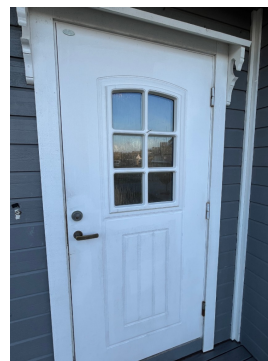
Ytterdør og boddør er noe værslitt i overflater med rustne hengsler.

Ytterdør fra byggeår, utskiftning må påberegnes på sikt

Utskifting må påberegnes på sikt.

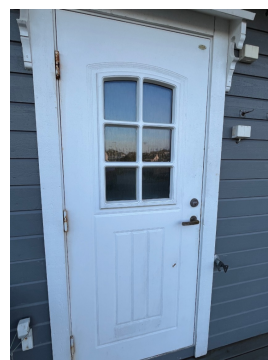
Boddør fra byggeår, utskiftning må påberegnes på sikt

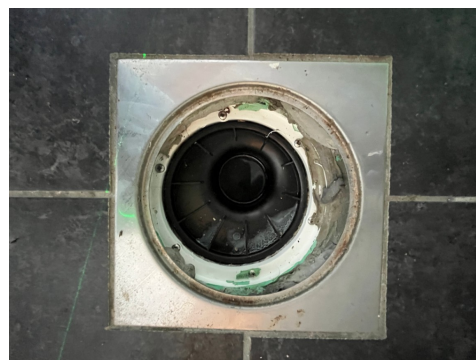
#### ! TG 2 Sluk, membran og tettesjikt

Det er plastsluk og smøremembran med ukjent utførelse.

- Mer enn halvparten av forventet brukstid er passert på membranløsningen.

Smøremembran har en naturlig aldringsprosess i form av kjemisk uttørring. Normal forventet levetid på smøremembran er 10-20 år.

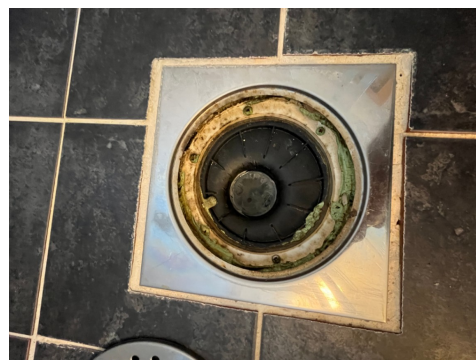
### TG 2 Sluk, membran og tettesjikt

- Det er mulighet for at det kan forekomme vannlekkasje på våtrommet hvor vann ikke vil gå til sluk.
- Det er påvist avvik i fallforhold til sluk i forhold til krav i forskrift på byggetidspunktet.

Det er plastsluk og smøremembran med ukjent utførelse.

- Mer enn halvparten av forventet brukstid er passert på membranløsningen.

- Det må foretas utbedring av fallforhold.
- Andre tiltak:

Smøremembran har en naturlig aldringsprosess i form av kjemisk uttørring. Normal forventet levetid på smøremembran er 10-20 år. Ved å etablere tett dusjkabinett vil badet kunne vare i flere år enn den antatte gjenstående levetiden.

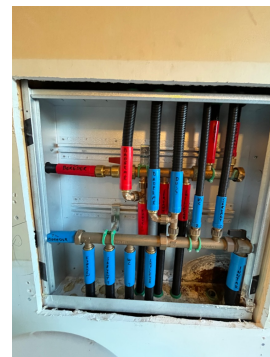
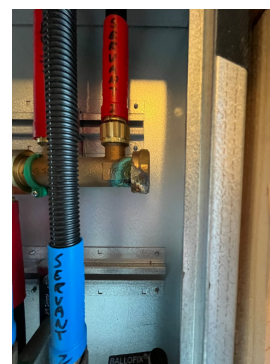
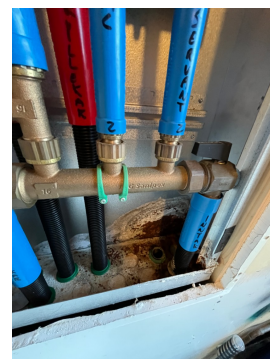
drypp lekkasje som har ført til noe rust dannelse i skap. Lekkasje utbedres av selger før overlevering av bolig.

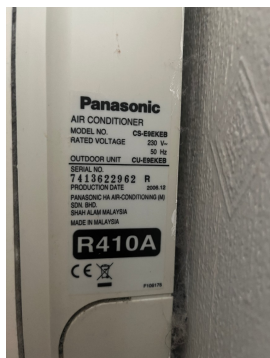
## TG 2 Andre VVS-installasjoner

Varmepumpe i stue/kjøkken med produksjonsdato 12.2006. Forventet levetid på luft til luft varmepumpe er ca 15 år. Reperasjoner eller utskiftning må påberegnes på sikt.

- Mer enn halvparten av forventet brukstid på VVS-installasjoner er oppbrukt.

forventet levetid er passert, men varmepumpen fungerer fint.
