# Karlsvognen 6 E 2315 HAMAR

## Tilstandsrapport Eierskifte

| Rapportdato: | 18.12.2025 (Gyldig til 18.12.2026) |

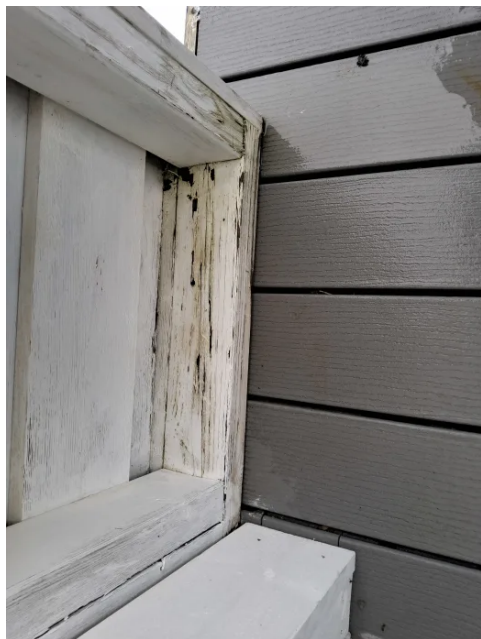
Avflasset maling på levewegg.

Skraping og overflatebehandling bør påregnes.

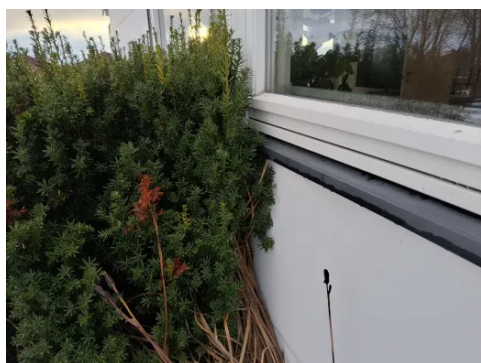
Busk vokser tett mot vindu og fasade.

Karm og entréfør er værslitt og det registreres råteskader i boddør. Med tanke på oppnådd alder er punktering av glass i tiden som kommer påregnelig. Beplantning som vokser tett inntil fasade og vinduer medfører økt risiko for fuktopphopning, skader på overflater og redusert lufting, noe som over tid kan føre til råte, begroing, slitasje på materialer og vedlikehold av konstruksjonene.

Utskifting av boddør og entrédør på grunn av skade/slitasje må påregnes. Beplantning bør beskjæres/fjernes.

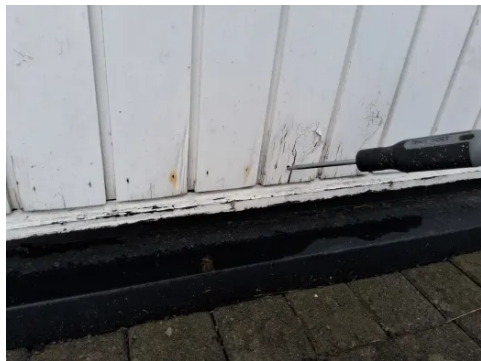
Det registreres råteskader i boddør.

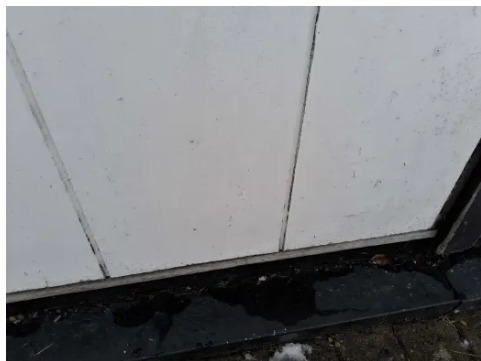
Entrédør er slitt og viser tegn til utvendig oppfukting.

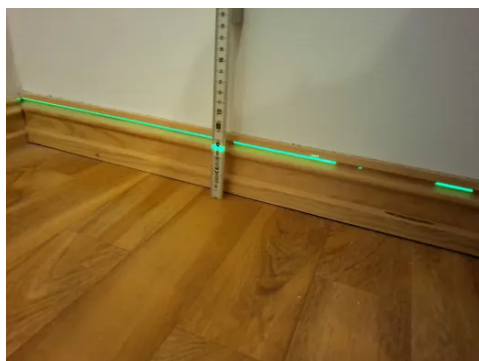
Etasjeskillet er kontrollert med nivelleringslaser.

| Kontroll av etasjeskille utføres med nivelleringslaser. Det tas stikkprøver i to retninger i minst to rom per etasje der det lar seg gjøre. Det registreres skjevhet i soverom, hvor forskjellen fra høyeste til laveste punkt er målt til 16 mm. Målt lokalt avvik i stue er <10mm og totalt avvik <15 mm pr. rom. | |

Det vurderes at det ikke er behov for umiddelbare tiltak, men ved eventuell legging av nytt gulv som stiller krav til planhet av underlaget, bør avretting påregnes.

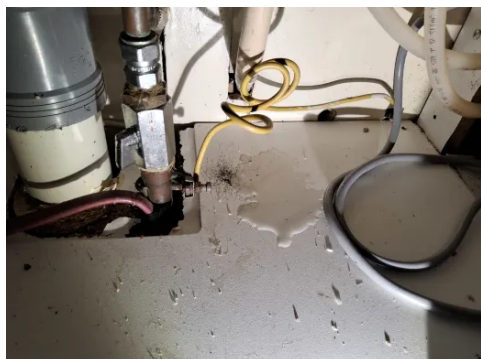
Det registreres en mindre vannsamling i kjøkkeninnredning.

Det registreres svelleskader i opprinnelig bunnplate på kjøkken og gulvoverflater er slitt, det registreres i tillegg en mindre vannsamling i kjøkkeninnredning med ukjent årsak.

Basert på vannsamling i kjøkkeninnredning så anbefales det at det gjennomføres en kontroll /utbedring av rørlegger. Det ble ikke registrert behov for øvrige tiltak, men med tanke på alder kan skader plutselig oppstå på avløpsrør av eldre årgang. Ved eventuelle oppgraderinger av våtrom/kjøkken vil det være hensiktsmessig å skifte avløpsrør.

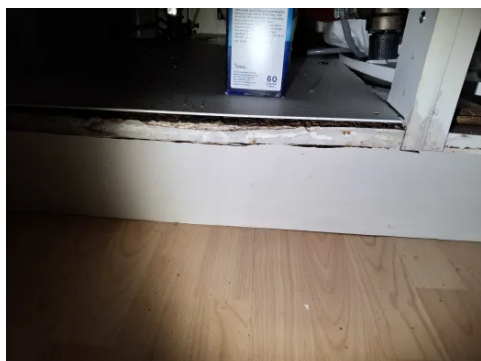
Det registreres svelleskade i bunnplate på kjøkkeninnredning.

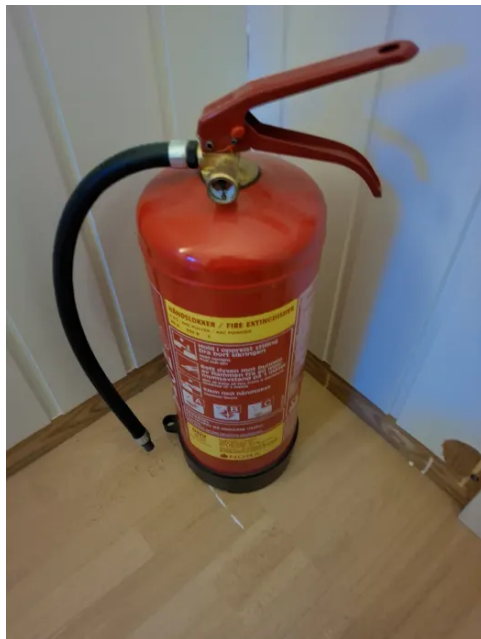
Det er over ti år siden brannslukningsapparat ble kontrollert.

Det er ikke gjennomført kontroll/service av brannslukningsutstyr de siste ti år. Service/utskiftning av slukkeutstyr bør gjennomføres.

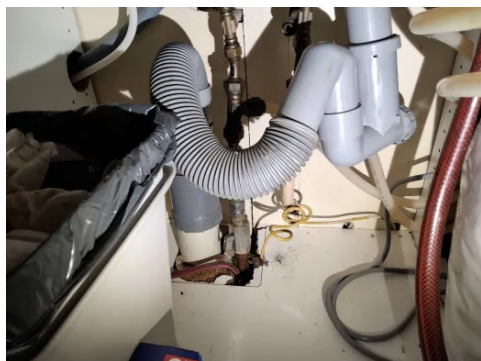
Leiligheten har synlige avløpsrør i plast og støpejern.

Det er flere boenheter i bygget og kontroll om kloakk er luftet over tak er ikke foretatt. Det er ikke påvist noen stakeluke i boenheten. Staking kan i enkelte tilfeller utføres via sluk eller andre installasjoner med avløp. Deler av avløpsanlegget er fra byggeåret, og har nådd en alder som tilsier at skader / lekkasjer kan oppstå. Det er registrert en vannsamling i kjøkkenskap, ved tapping av vann i kjøkkenvask så ble det ikke registrert tegn til lekkasjer, men lekkasje fra avløpsrør kan allikevel ikke utelukkes.

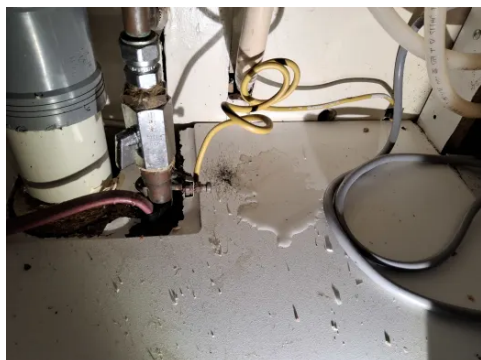
Det registreres en vannsamling i kjøkkenskap, stoppekran virker ikke som tiltenkt.

Deler av vannrørene er fra byggeåret, og har nådd en alder som tilsier at skader / lekkasjer kan oppstå. Det registreres en mindre vannsamling i kjøkkenskap, eksakt årsak er ikke kjent da det ikke registreres noen drypplekasje ved bruk av kjøkkenarmatur, lekkasje fra vannrør kan allikevel ikke utelukkes som årsak. Innvendig stoppekran er funksjonstestet uten at lykkes å stoppe vannet. Det vurderes at stoppekranen ikke fungerer som tiltenkt.

Basert på stoppekran som ikke virker som tiltenkt og registrert vannsamling i kjøkkeninnredning så anbefales det at det gjennomføres en kontroll /utbedring av rørlegger. Det ble ikke registrert behov for øvrige tiltak, men med tanke på alder kan skader plutselig oppstå på vannrør av eldre årgang. Ved eventuelle oppgraderinger av våtrom/kjøkken vil det være hensiktsmessig å skifte vannrør.

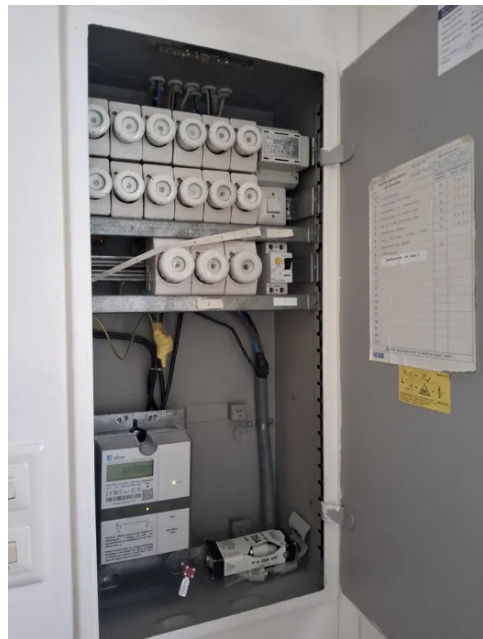
Sikringsskap med skrusikringer er plassert i entré.

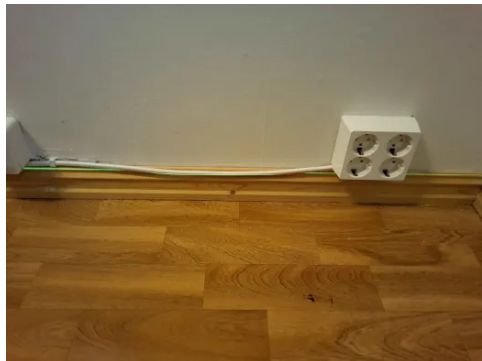
Det registreres løs en løs kabel på soverom.

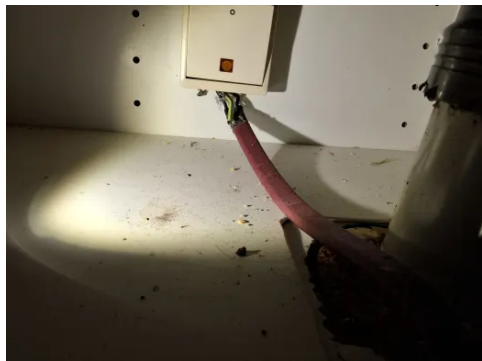
Det mangler noe isolering på kabel til bryter i kjøkkeninnredning.

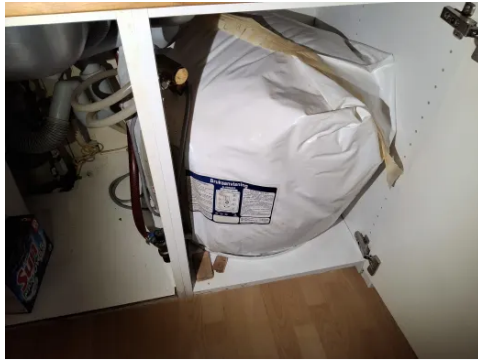
Varmtvannsberederen er plassert i kjøkkeninnredningen.

Varmtvannsbereder er plassert i rom uten sluk/overløp eller annen sikring mot fuktskader. Konsekvens kan være at det oppstår fuktskader hvis lekkasje fra varmtvannsbereder skulle oppstå. Plassering av stikkontakt lite tilgjengelig for kontroll. Berederen er over 20 år og har derfor usikker restlevetid. Varmtvannsberederen er tilkoblet med plastrør, direkte tilkobling med plastrør anses som en mindre gunstig løsning, da plastrør over tid kan bli svekket av varme og dermed medføre økt risiko for lekkasjer.

En utskifting av bereder som følge av oppnådd alder/( over 20 år) er påregnelig. Bereder bør kobles direkte på servicebryter. Etablering av en forskriftsmessig tilkobling med egnede rør anbefales. Fuktsensor tilknyttet vannstoppeventil ved bereder anbefales etablert.

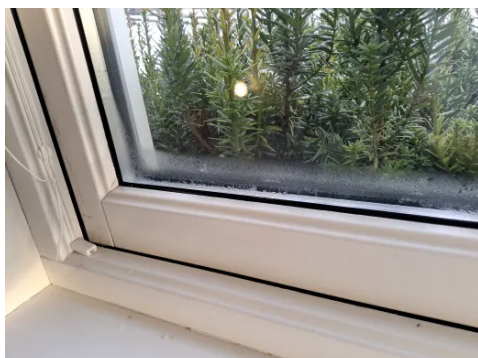
Symptomer etter kondens er registrert på enkelte vinduer, noe som tyder på at ventilasjonen ikke er tilstrekkelig. Utilstrekkelig ventilasjon kan medføre økt fuktbelastning og redusert luftkvalitet.

Ventilering ved åpning av vinduer bør påregnes og videre tiltak bør iverksettes ved behov.

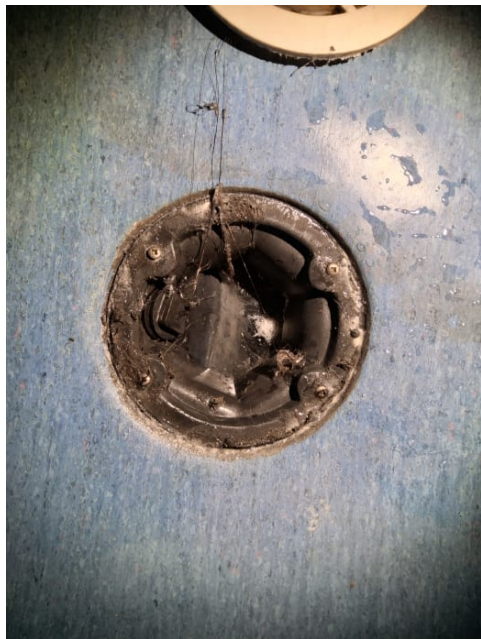
Eldre plastsluk.

Grunnet sluktype så er overgang mellom sluk og membran er uoversiktlig. Det kan derfor ikke verifiseres at utførelsen er korrekt, eller at lekkasjesikkerheten er ivarettatt. Selv om det er gjort oppgraderinger på våtrommet, er sluket ikke skiftet. Erfaringsmessig er dette en løsning som medfører økt fare for lekkasje/utettheter rundt sluket. TG2 er valgt for å belyse risiko, selv om synlige skader ikke er observert. Det er ikke synlig tettesjikt rundt rørføringer i vegg til servant. Med bakgrunn i alder på tettesjiktet / overflater er restlevetiden på rommet usikker.

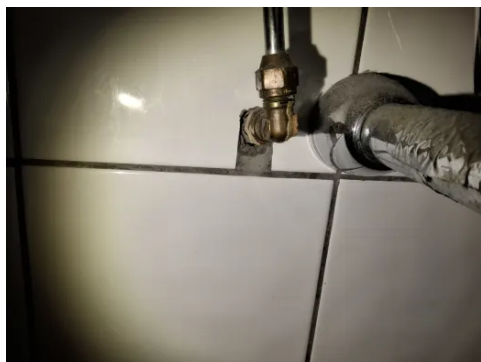
Det registreres utettheter ved rørgjennomføring i vegg til servant.

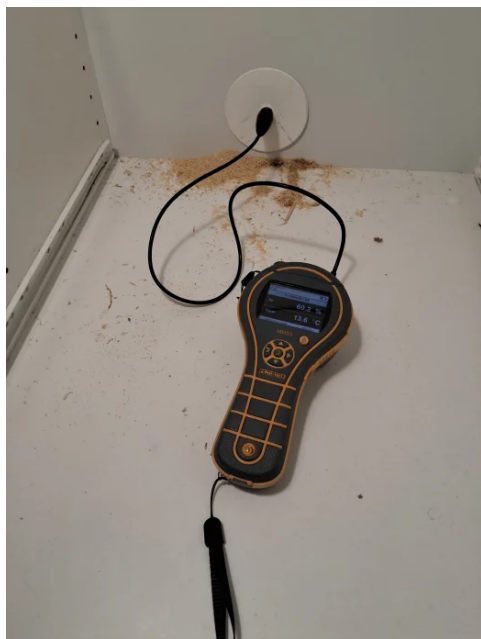
Bilde fra fuktmåling i veggkonstruksjon tilstøtende våtsone.

Det er foretatt hulltaking med 73 mm hullbor fra tilstøtende gang (via fastmontert garderobeskap). Undersøkelsen viser ingen tegn til skader eller fukt i konstruksjonen. Relativ fuktighet ble målt til 60,2 prosent, ved 13,6 celsius.
