Tilstandsrapport

Enebolig

Trinbergveien 19, 1970 HEMNES

Befaringsdato: 06.08.2024

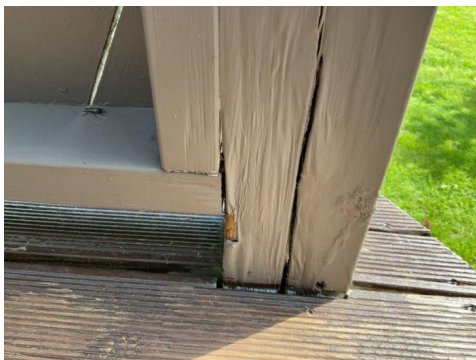
- Det er påvist fukt/råteskader i konstruksjonen.
- Rekkverket er for lavt i forhold til dagens krav til rekkverkshøyder.

Det er råteskader i enkelte rekkverksstolper på verandaene.

- Råteskadede konstruksjoner må skiftes ut.
- Det er ikke krav om utbedring av rekkverkshøyde opp til dagens forskriftskrav.

Kostnadsestimat: 10 000 - 50 000

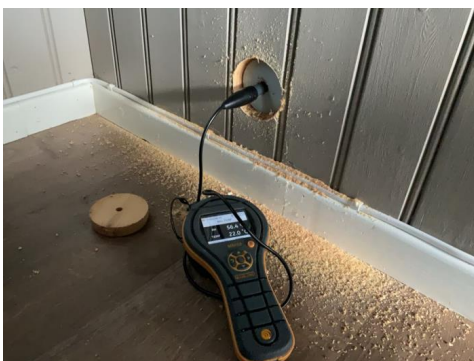
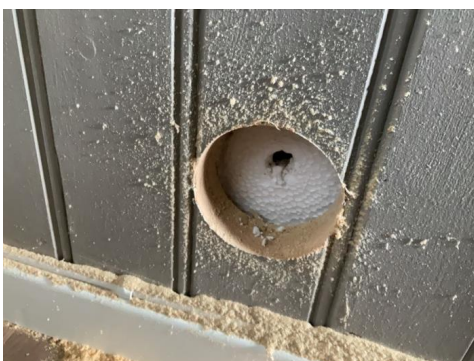
TG 2 Rom Under Terreng - 2

Rom med fjell i dagen: Ved denne type konstruksjonen er det naturlig at fuktighet følger fjellet og det vil her naturlig være fuktighet tidvis.

Teknisk rom: Det forekommer saltutslag på innvendig grunnmur iht. eier og dette indikerer noe fuktighet i grunnmuren.

Med overflatesøk med fuktindikator Protimeter MMS ble det påvist marginalt forhøyede fuktverdier stedvis nederst på grunnmur i teknisk rom.

Grunnmur og betonggulv mot grunn på bygninger fra denne byggetiden er normalt ikke fuktsikret og kapilærsug av fukt kan forekomme.

Konstruksjonen bør ettersees jevnlig.

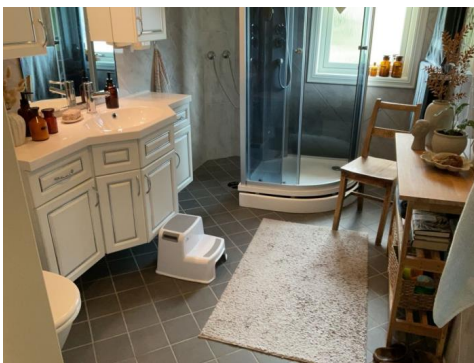
1. ETASJE > BAD/WC

- Det er påvist avvik i fallforhold til sluk i forhold til krav i forskrift på byggetidspunktet.
- Det er avvik:

Det er bom i gulvflis i 1 hjørne og det er riss i fuger her. Det er stedvis dårlig fall lokalt rundt sluket (derfor ble dusjkabinett installert av forrige eier).

- Tiltak:
- Våtrommet fungerer med dette avviket.

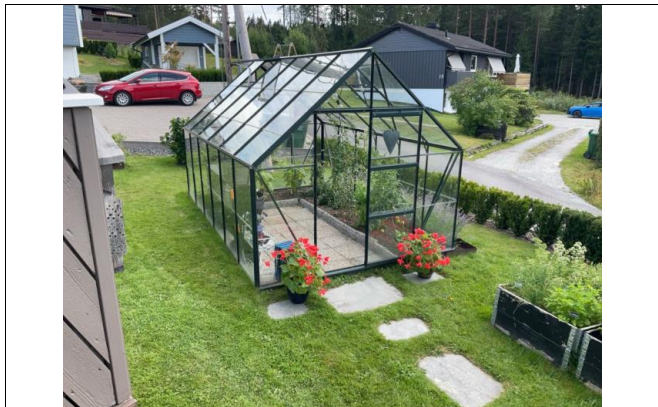
Drivhus på eiendommen.
