# Tilstandsrapport

Enebolig

Hagabakken 8, 8616 MO I RANA

Befaringsdato: 27.08.2025

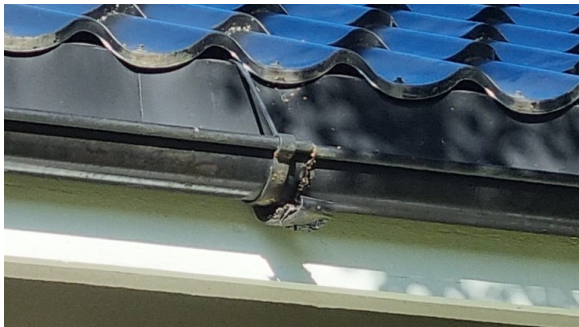
- Det mangler snøfangere på hele eller deler av taket, noe som var krav på byggemeldingstidspunktet.
- Takrenner har punktvis lekkasjer.

Det er lekkasje i skjøt på takrenne.

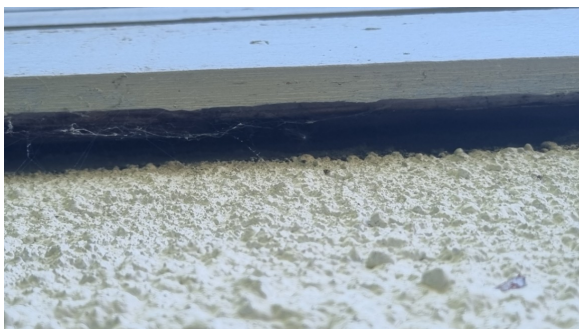
Det er ingen eller liten lufting i nedre kant av kledning mot grunnmur.

Ved fremtidig bytte av ytterkledningen, sørg for tilfredsstillende lufting.

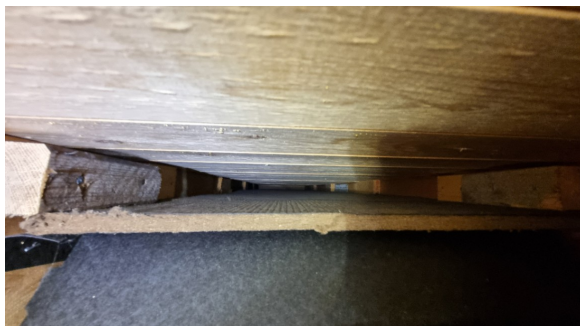
Ved visuell inspeksjon fra knekott ble det observert luftespalte mellom den isolerte delen av takkonstruksjonen og taktro, og det var ingen tegn til fukt i denne delen av konstruksjonen.

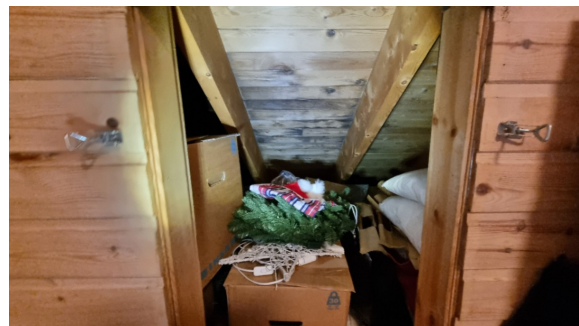
Det er registrert svertesopp på undersiden av taktro på knekott. Svertesopp indikerer mulig fuktpåvirkning, som kan skyldes utettheter i dampsperre, luftlekkasjer rundt luke i knevegg eller lekkasjer/fuktgjennomtrenging fra taket. Det ble ikke målt forhøyede fuktverdier ved befarings.

Svertesopp/fuktmerker.

Selv om det ikke ble registrert aktive fuktverdier, bør området overvåkes for videre utvikling. Dersom svertesopp øker eller det oppstår fuktproblemer må det gjøres tiltak.

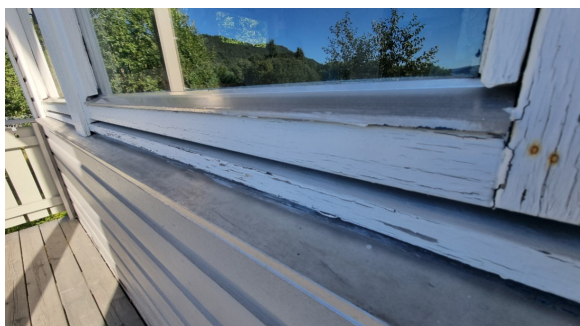
Det er flere vinduer med utvendig værslitasje, samt at det er registrert råteskade i utvendig dekkbord.

Vindu er værslitt.

Utskifting av flere vinduer må påregnes. Dekkbord med råteskader må også byttes.

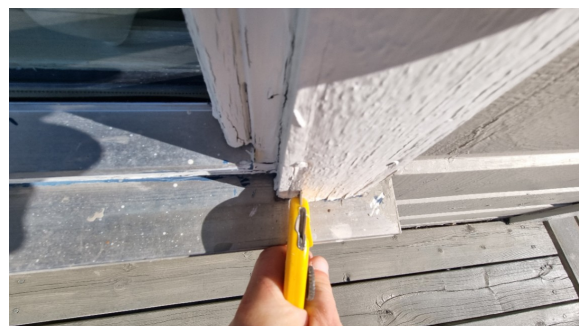
Det er råteskade i dekkbord.

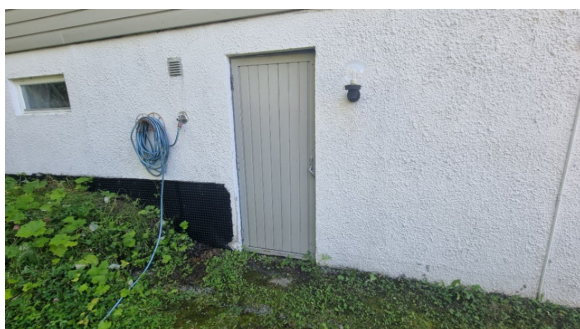
Dør til bod har store svekkelser.

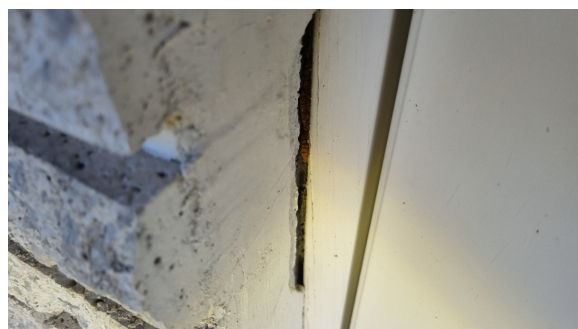
Det er stedvis utettheter rundt dørkarm.

Det må tettes tilfredsstillende rundt ytterdør.

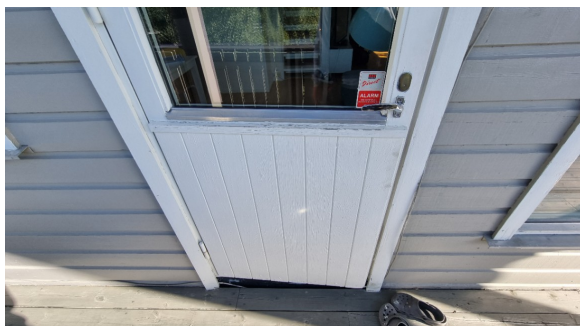
Balkongdør er værslitt.

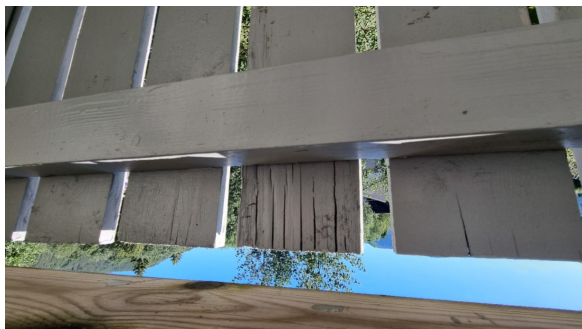
- Det er påvist fukt-/råteskader i konstruksjonen.
- Rekkverket er for lavt i forhold til dagens krav til rekkverkshøyder.

Det er registrert at det ikke er montert beslag i overgang mellom yttervegg og terrasse. Manglende beslag vil medføre økt fuktbelastning i overgangen, spesielt ved slagregn og smeltevann.

Terrassen har råteskadet rekkverk.

- Det er ikke krav om utbedring av rekkverkshøyde opp til dagens forskriftskrav.
- Råteskadede konstruksjoner må skiftes ut.

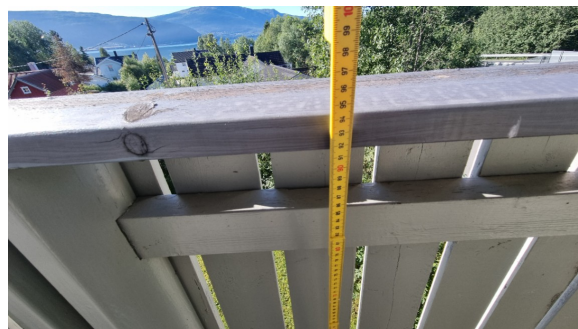
Rekkverket er for lavt i forhold til dagens krav til rekkverkshøyder.

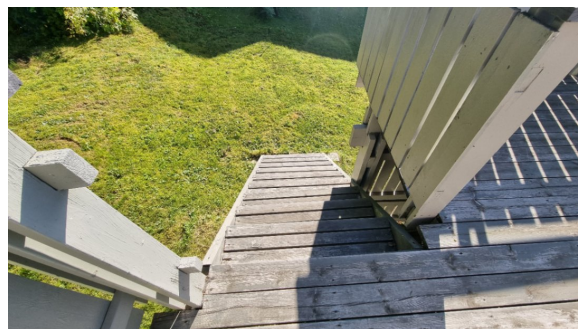
Trapp mangler rekkverk.

Rekkverk må monteres for å lukke avviket.

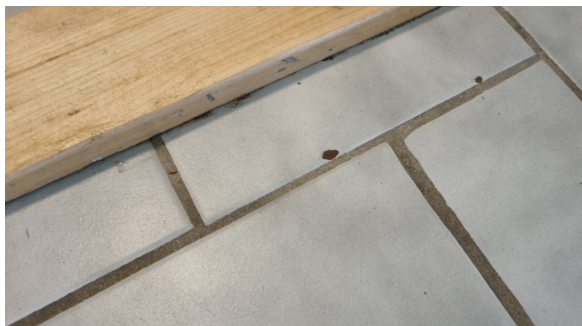
Sår/hakk i fliser i 1. etasjen, samt at det er bom i enkelte fliser

Oppgraderinger av innvendige overflater anses ikke som umiddelbart påkrevd.

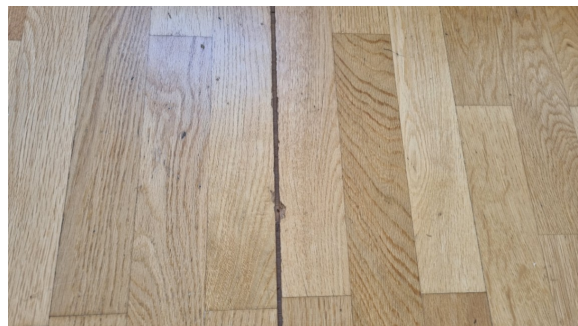
Sprekk og noe overflateslitasje i parkett.

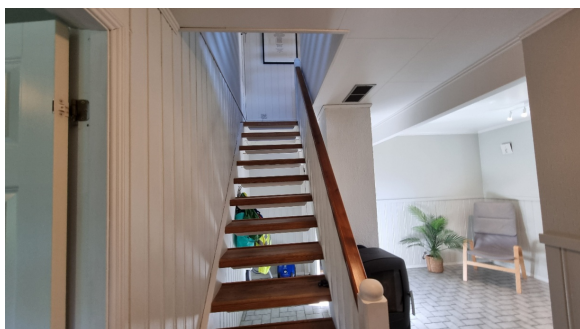
Det mangler håndløper på vegg i trappeløpet for trapp mellom 1. etasje og 2. etasje.

- Det er ikke krav om utbedring av åpninger opp til dagens krav.
- Håndløper må monteres på vegg for å tilfredsstille krav på byggetidspunktet.

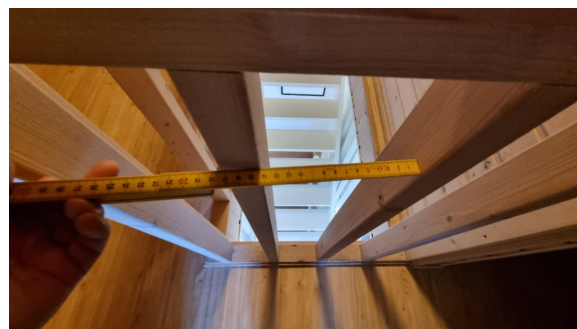
Åpninger i rekkverk er større enn dagens forskriftskrav til rekkverk i trapper.

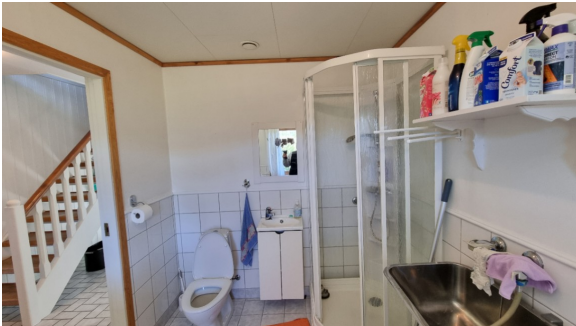
Veggene har fliser på nedre del og malt strie på øvre del. Utførelsen er vanlig i eldre bad, men tilfredsstillende ikke dagens anbefalinger for fuktsikring i våtsoner, da malt glassfiberstrie anses ikke å gi tilstrekkelig fuktsikring i våtsoner.

Veggene har fliser på nedre del og malt strie på øvre del.

Ingen strakstiltak nødvendig så lenge det benyttes dusjkabinett, men oppgradering må påregnes ved rehabilitering.

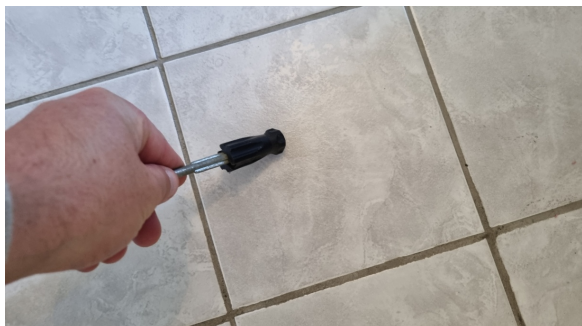
Hvis hele flisen ikke har kontakt med underlaget, og luftlommer oppstår blir dette kalt "bom", og kan medføre at flisen sprekker ved belastning. Vær oppmerksom ved bruk.

Det ble registrert bom i flis.

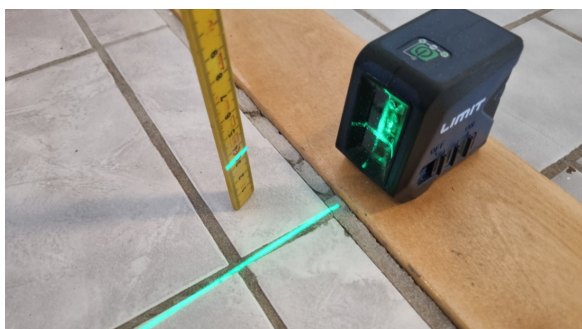
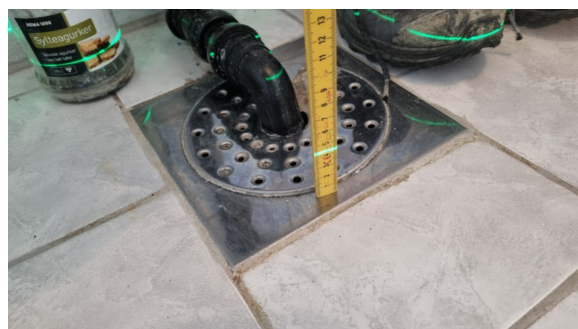
• Til tross for avviket i fall/høydeforskjell til sluk, vil gulvet fortsatt kunne lede vann mot sluket, men med redusert effektivitet. Dette kan potensielt øke risikoen for vannansamling i enkelte områder av badet.

Det er påvist at høydeforskjell fra topp slukrist til gulv/synlig topp membran ved dørterskel er mindre enn 25 mm.

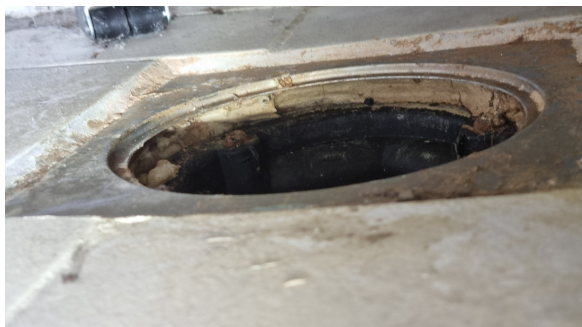
Kontroll av sluk.

- Sluket må sjekkes og rengjøres jevnlig.

Tidspunkt for utskifting av membran nærmer seg, ved utskifting av membran må også utskifting av sluker påregnes.

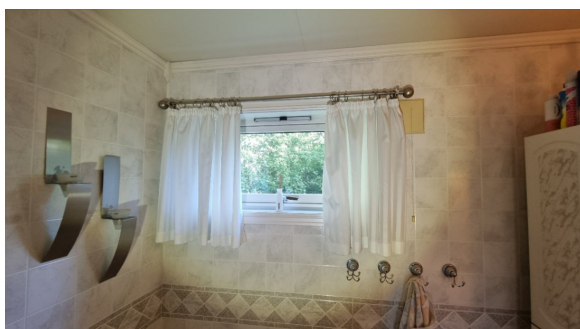
- Det er vindu/dør med ikke fuktbestandige materialer i våtsonen (ved vask, dusj, badekar, osv.), løsningen eller byggematerialet er uegnet.

Vindu i våtsonen ved badekar.

Ved plassering av vinduer i våtzone må veggmembranen legges inn i vindussmyget, og overgangen mellom membran og karm/utforing tettes med fugemasse. Ved fremtidig renovering av badet bør det etableres en egnet løsning for tettesjikt/membran rundt vinduet for å sikre tilfredsstillende fuktsikring

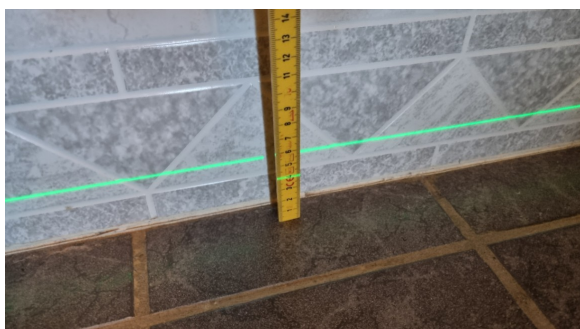
- Det er mulighet for at det kan forekomme vannlekkasje på våtrommet hvor vann ikke vil gå til sluk.
- Det er påvist at høydeforskjell fra topp slukrist til gulv/synlig topp membran ved dørterskel er mindre enn 25 mm.

Det er trolig områder på badegulvet hvor det vil bli stående vann ved en eventuell lekkasje.

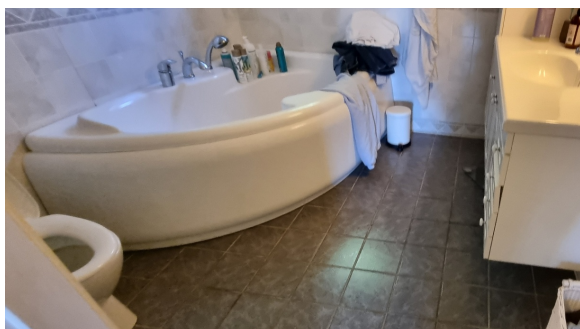
Det er plastsluk av eldre dato og smøremembran med ukjent utførelse.

Det var under befaringen ikke mulig å kontrollere sluk, da sluket er plassert under hjørnebadekar og dekk siden ikke var demontert.

Det var under befaringen ikke mulig å kontrollere sluk, da sluket er plassert under hjørnebadekar og dekk siden ikke var demontert. Nærmere undersøkelser av sluk anbefales.

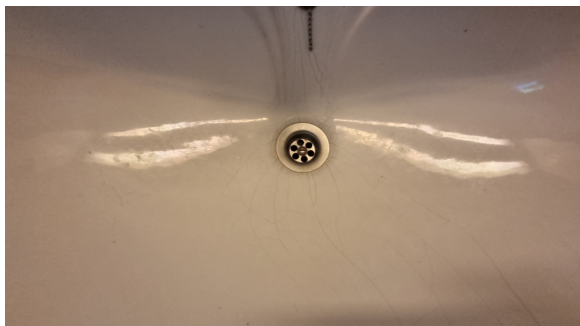
- Det er påvist riss/sprekker i utstyr på våtrommet.

Riss er vanligvis overfladiske skader i servantens overflate eller glasur. Konsekvensene av riss er hovedsakelig kosmetiske.

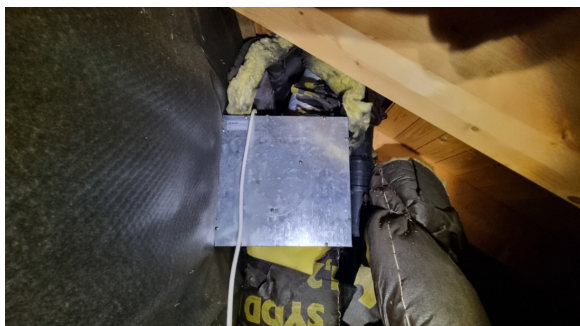
Avtrekksvifte.

Det er ikke behov for utbedringstiltak siden avtrekksvifte fungerer i dag, men ut ifra alder kan skader/funksjonssvikt plutselig oppstå.

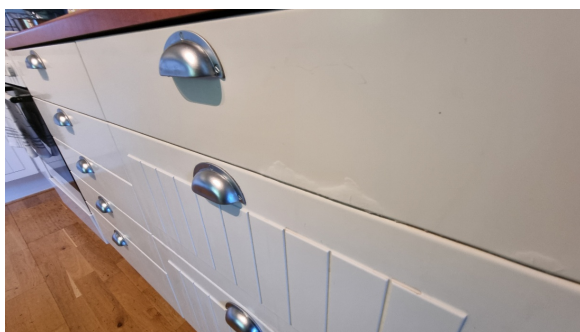
- Det er påvist skader på overflater/kjøkkeninnredning utover normal slitasjegrad.

Fuktsvell.

Skaden og slitasjen vurderes som mindre og av estetisk betydning. Det er derfor ikke behov for utskifting på nåværende tidspunkt.

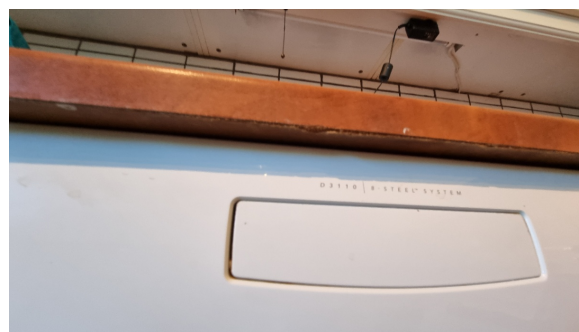
Fuktsvell i benkeplate over oppvaskmaskin

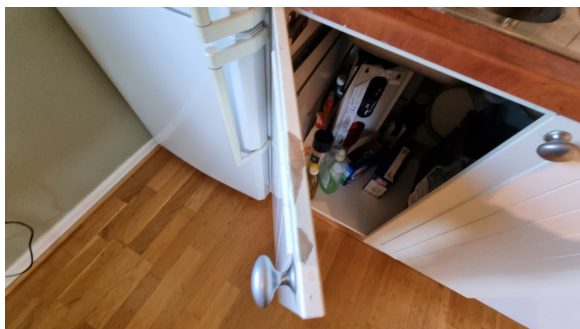
Skade i skapdør.

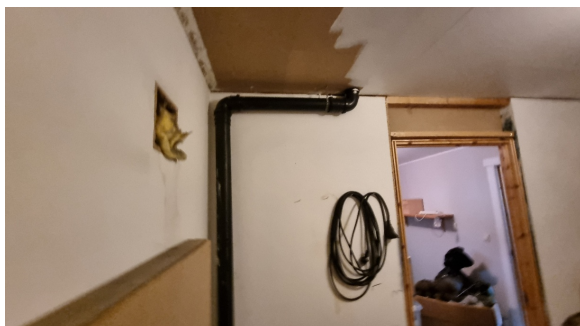
Avløpsrør av plast.

- Det er ikke behov for utbedringstiltak siden anlegget fungerer i dag, men ut ifra alder kan skader plutselig oppstå på eldre anlegg.
- I forbindelse med oppgradering av våtrom vil det være naturlig med utskiftning av rør.

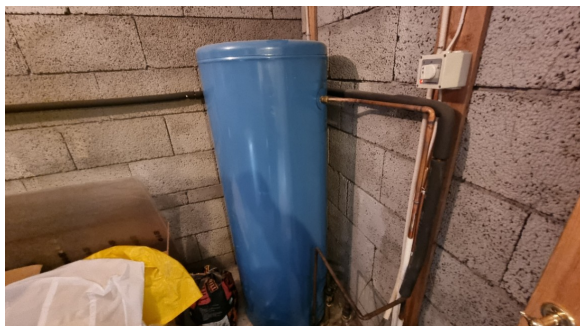
Varmtvannstanken er på ca. 300 liter og fra byggeår.

- Det er ikke behov for utbedringstiltak siden tanken fungerer i dag, men ut ifra alder kan skader plutselig oppstå på eldre tanker.

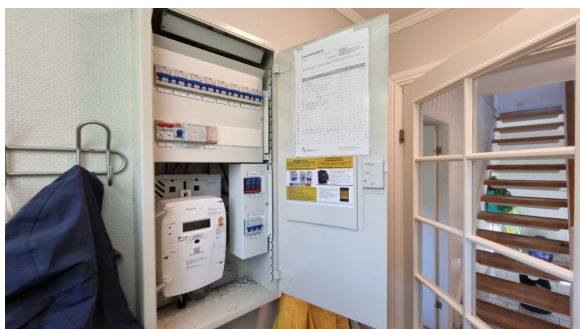
El-skap.

Da det er over 10 år siden siste kontroll, anbefales det en ny kontroll av el-installasjon. (TG2)

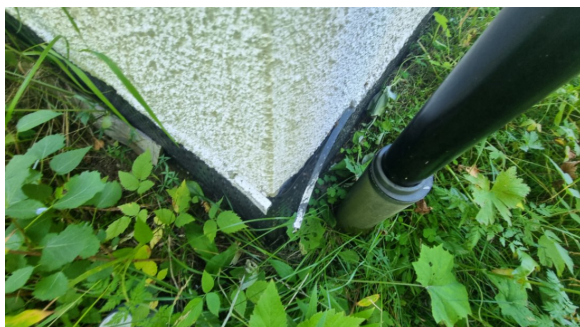
Klemlist har løsnet.

Løs klemlist må festets tilfredsstillende.

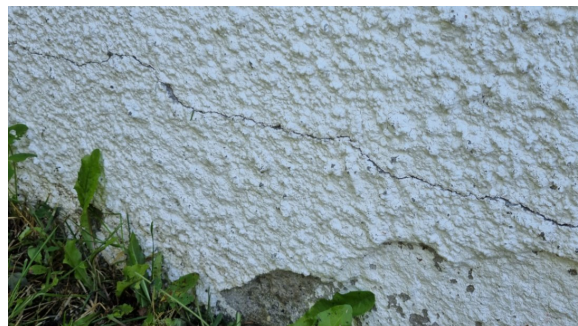
Stedvis sprekker i utvendig puss.

Det anbefales å overvåke sprekker/riss for å påse at disse ikke utvikler seg over tid.

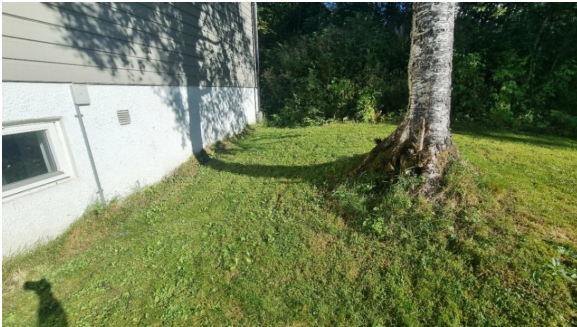
oligen har terreng som faller inn mot bygningen.

Tilstanden bør overvåkes i perioder med mye nedbør og snøsmelting. Dersom det registreres stående vann eller rennende vann mot grunnmuren, anbefales det å utføre nødvendige terrengjusteringer for å lede vannet bort.
