Hagabakken 8, 8616 MO | RANA

**Lys og pen enebolig i et svært attraktivt område | Flotte sol- og utsiktsforhold | Barnevennlig område | Stor tomt**

# Tilstandsrapport

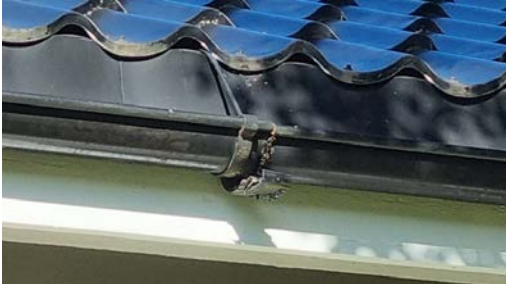
- Takrenner har punktvis lekkasjer.

Det er lekkasje i skjøt på takrenne.

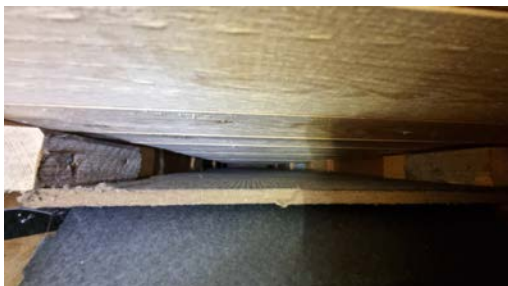
Ved visuell inspeksjon fra knekott ble det observert luftespalte mellom den isolerte delen av takkonstruksjonen og taktro, og det var ingen tegn til fukt i denne delen av konstruksjonen.

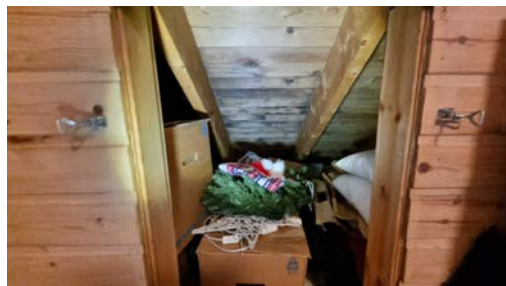
Det er registrert svertesopp på undersiden av taktro på knekott. Svertesopp indikerer mulig fuktpåvirkning, som kan skyldes utettheter i dampspærre, luftlekkasjer rundt luke i knevegg eller lekkasjer/fuktgjennomtrenging fra taket. Det ble ikke målt forhøyede fuktverdier ved befaring.

Svertesopp/fuktmerker.

Selv om det ikke ble registrert aktive fuktverdier, bør området overvåkes for videre utvikling. Dersom svertesopp øker eller det oppstår fuktproblemer må det gjøres tiltak.

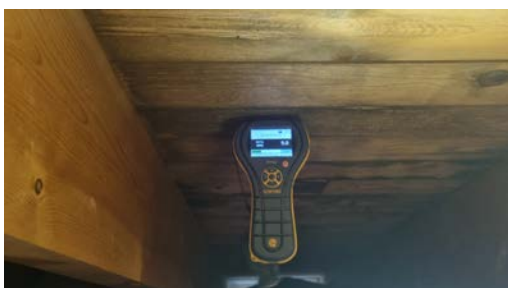
Ingen forhøyde fuktverdier ble registrert.

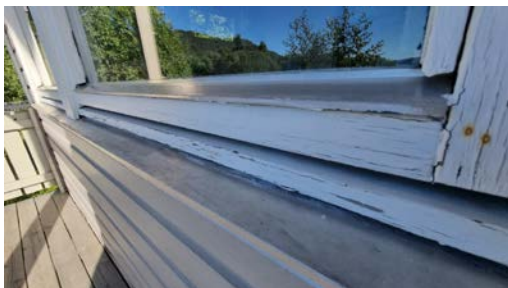
Det er flere vinduer med utvendig værslitasje, samt at det er registrert råteskade i utvendig dekkbord.

Vindu er værslitt.

Utskifting av flere vinduer må påregnes. Dekkbord med råteskader må også byttes.

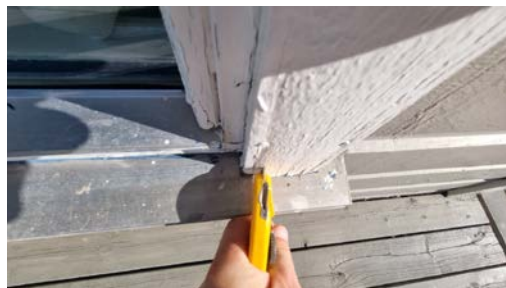
Det er råteskade i dekkbord.

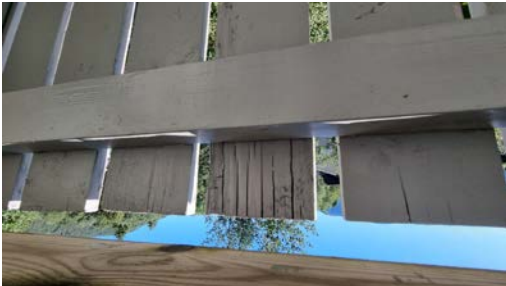
Det er påvist fukt-/råteskader i konstruksjonen. Rekkverket er for lavt i forhold til dagens krav til rekkverkshøyder.

Terrassen har råteskadet rekkverk.

- Råteskadede konstruksjoner må skiftes ut.

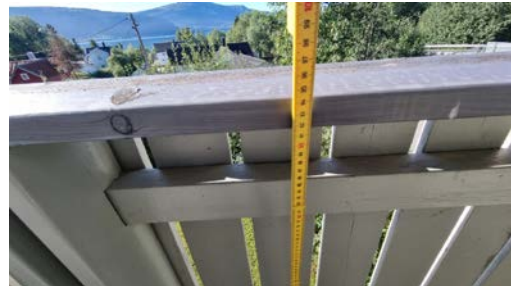
Rekkverket er for lavt i forhold til dagens krav til rekkverkshøyder.

Rekkverk må monteres for å lukke avviket.

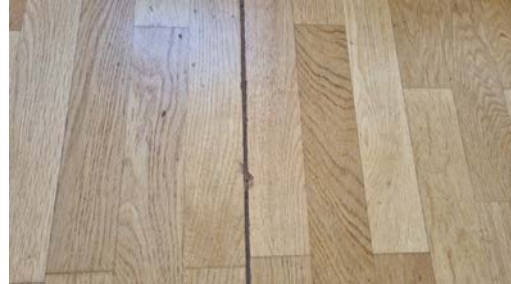
Sprekk og noe overflateslitasje i parkett.

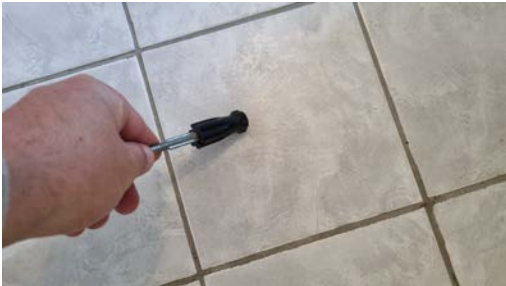
Det ble registrert bom i flis.

Hvis hele flisen ikke har kontakt med underlaget, og luftlommer oppstår blir dette kalt "bom", og kan medføre at flisen sprekker ved belastning. Vær oppmerksom ved bruk.

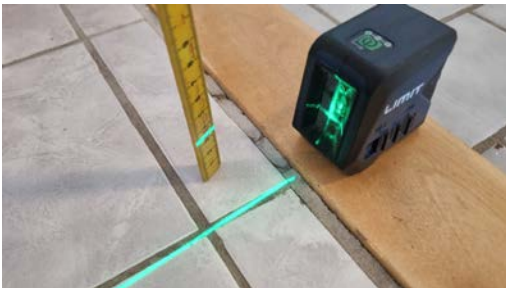
- Det er mulighet for at det kan forekomme vannlekkasje på våtrommet hvor vann ikke vil gå til sluk.
- Det er påvist at høydeforskjell fra topp slukrist til gulv/synlig topp membran ved dørterskel er mindre enn 25 mm.
- Det var under befaringen ikke mulig å kontrollere fallet til sluk på en tilfredsstillende måte, da sluket er plassert under hjørnebadekar og dekk siden ikke var demontert.

Det er påvist at høydeforskjell fra topp slukrist til gulv/synlig topp membran ved dørterskel er mindre enn 25 mm.

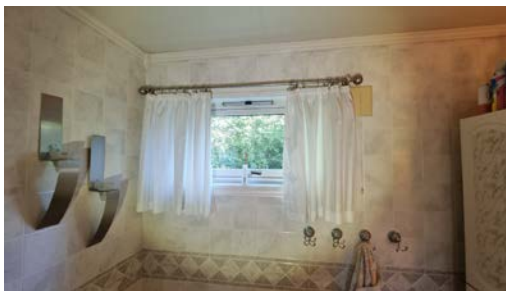
- Det er vindu/dør med ikke fuktbestandige materialer i våtsonen (ved vask, dusj, badekar, osv.), løsningen eller byggematerialet er uegnet.

Vindu i våtsonen ved badekar.

Ved plassering av vinduer i våtzone må veggmembranen legges inn i vindussmyget, og overgangen mellom membran og karm/utforing tettes med fugemasse. Ved fremtidig renovering av badet bør det etableres en egnet løsning for tettesjikt/membran rundt vinduet for å sikre tilfredsstillende fuktsikring

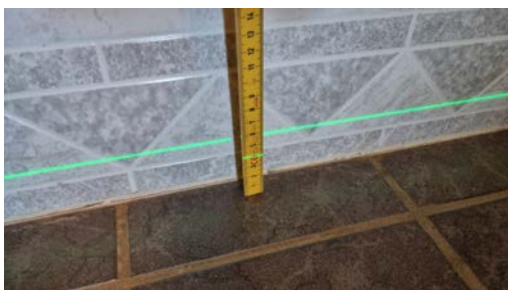
Det er trolig områder på badegulvet hvor det vil bli stående vann ved en eventuell lekkasje.

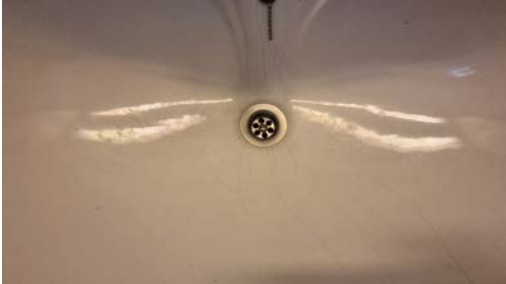
- Det er påvist riss/sprekker i utstyr på våtrommet.

Riss er vanligvis overfladiske skader i servantens overflate eller glasur.  
Konsekvensene av riss er hovedsakelig kosmetiske.

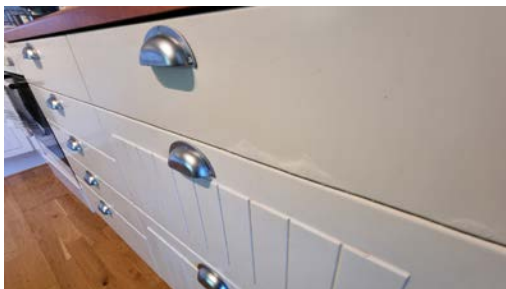
Fuktsvell.

Skaden og slitasjen vurderes som mindre og av estetisk betydning. Det er derfor ikke behov for utskifting på nåværende tidspunkt.

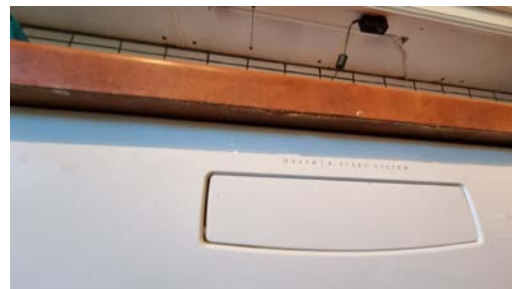
Fuktsvell i benkeplate over oppvaskmaskin

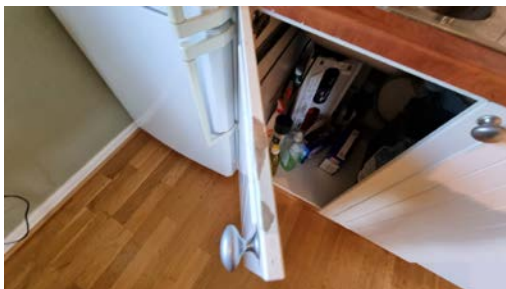
Skade i skapdør.

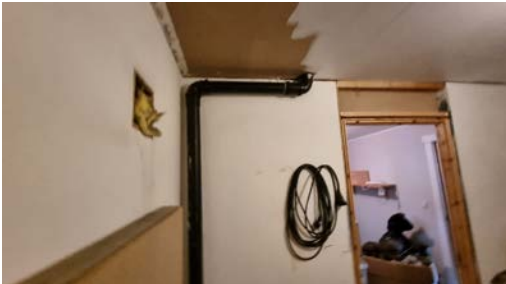
Avløpsrør av plast.

- Det er ikke behov for utbedringstiltak siden anlegget fungerer i dag, men ut ifra alder kan skader plutselig oppstå på eldre anlegg.
- I forbindelse med oppgradering av våtrom vil det være naturlig med utskiftning av rør.

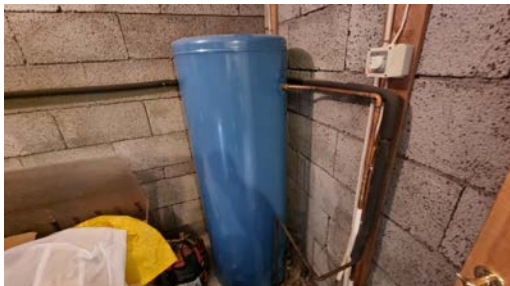
Varmtvannstanken er på ca. 300 liter og fra byggeår.

- Det er ikke behov for utbedringstiltak siden tanken fungerer i dag, men ut ifra alder kan skader plutselig oppstå på eldre tanker.

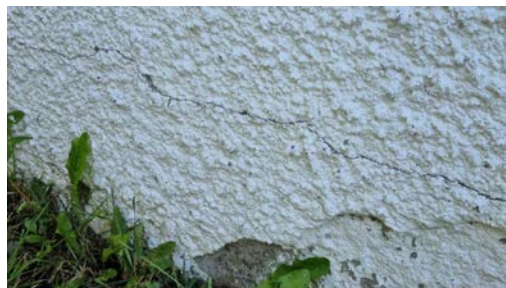
Stedvis sprekker i utvendig puss.

Det anbefales å overvåke sprekker/riss for å påse at disse ikke utvikler seg over tid.
