# Tilstandsrapport

Fritidsbolig

Kleberbergvegen 20, 7340 OPPDAL

Befaringsdato: 14.07.2025

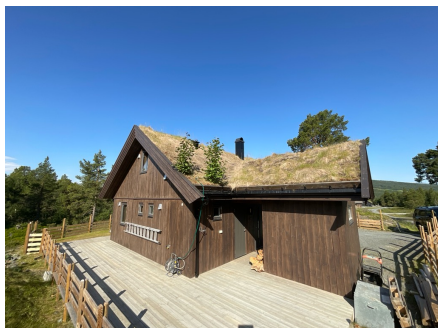
### TG 2 Takteking

Det er mindre trær/ busker på tak.

Mindre trær bør fjernes da rotsystem kan skade underliggende tettesjikt over tid.

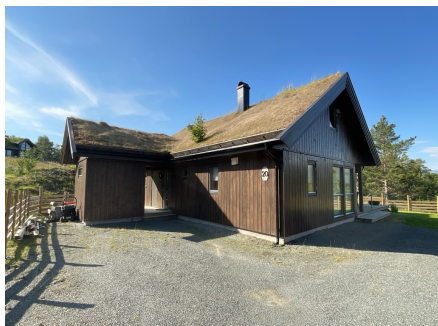
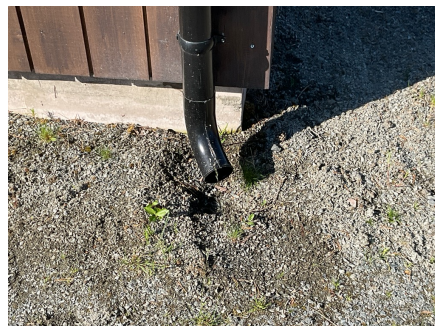
### TG 2 Nedløp og beslag

- Det er ikke tilfredsstillende bortledning av vann fra taknedløp ved grunnmur.
- Det mangler tilfredsstillende adkomst til pipe for feier.

- Det bør lages system for bortledning av vann fra taknedløp ved grunnmur.
- Stigetrinn for feier må monteres.

- Takstige og taktilbehør bør monteres i henhold til monteringsanvisning.

I mange tilfeller dette en løsning som er utført uten drenerør og kun med drenerende masser. Det er uansett en anbefaling å lede vann bort for å hindre fuktbelastning og undergraving av fundamenter.

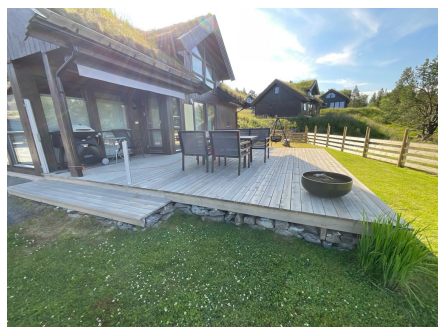
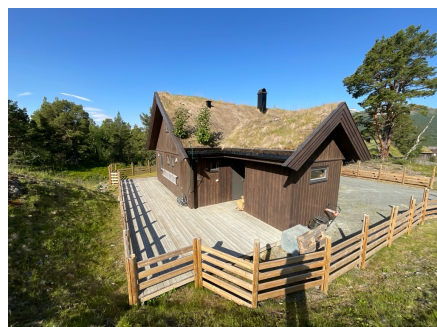
## TG 2 Dører

- Det er påvist dører som er vanskelig å åpne eller lukke.

- Dører må justeres.

Boddør til uthus må justeres for å kunne gå friksjonsfritt.

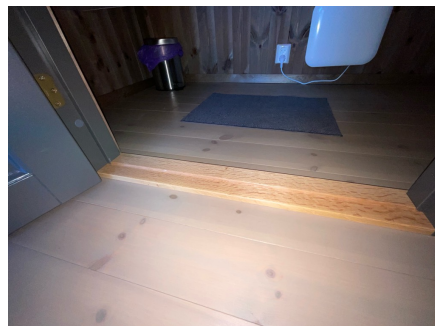
### LOFT > TOALETTROM

- Det er avvik:

Etablere tilluft inn til rommet.
