Tilstandsrapport

Tomannsbolig

Hulderveien 3 A, 1890 RAKKESTAD

Befaringsdato: 11.11.2024

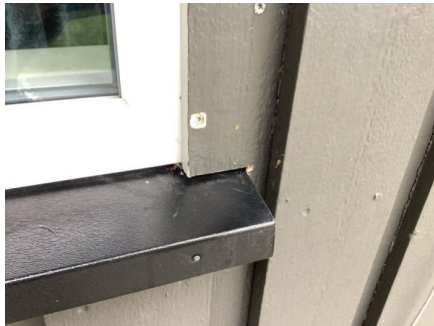
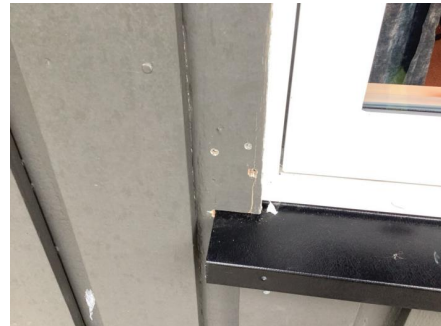
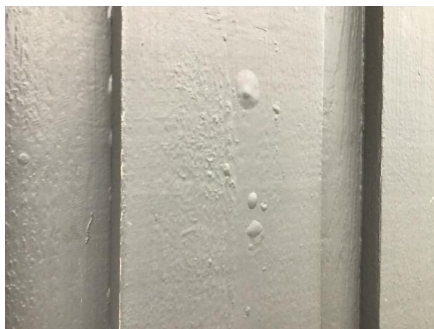
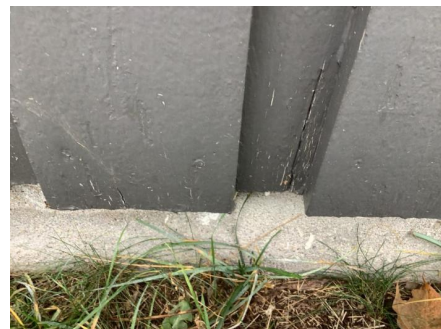
TG 2 Veggkonstruksjon

Spikerhoder er stedvis brutt overflaten, noe som gjør at overflatene rundt spikerhodet er mer utsatt for oppsamling av skitt og fuktoppsug. Det er registrert pløser på maling på kledning samt vanlig elde, sprekker og værslitasje.

Lokal utbedring bør utføres.

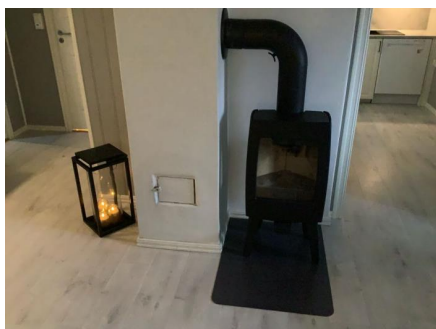
TG 2 Pipe og ildsted

- Ildfast plate mangler på gulvet under sotluke/feieluke på pipe.

- Det anbefales å montere ildfast plate under luker på pipe.

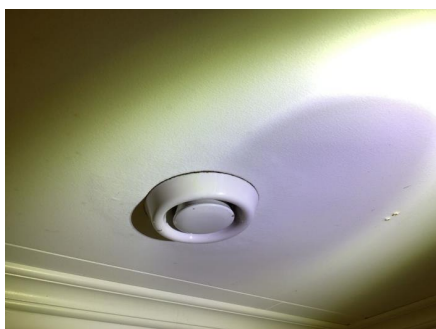
TG2 Overflater vegger og himling

2 steder på bad har våtromsplatene så vidt begynt å løsne.

Noe skjolder rundt ventil.

Lokal utbedring for å holde vegger tette.

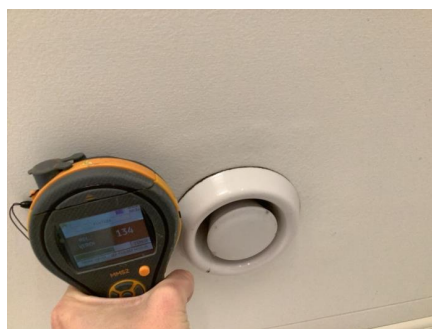
Ikke målt fukt.

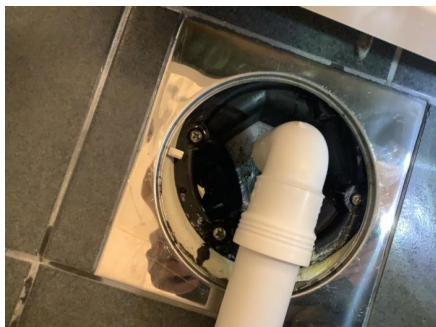
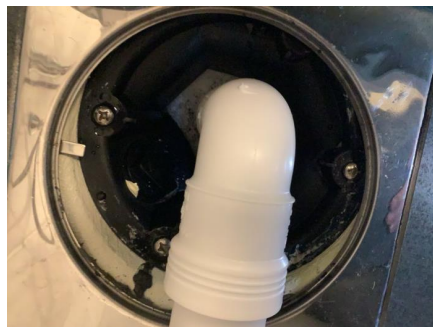
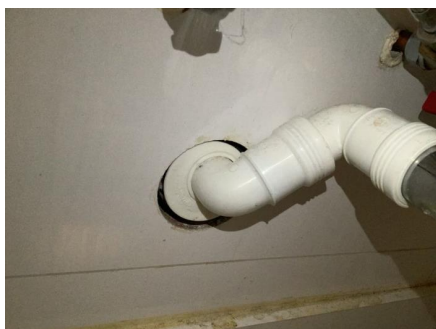
TG 2 Sluk, membran og tettesjikt

- Det er påvist mangelfull/feil utførelse rundt rørgjennomføringer e.l. som gir fare for fukt i konstruksjonen i våtsone.
- Mer enn halvparten av forventet brukstid er passert på slukløsningen.

- Sluket må sjekkes og rengjøres jevnlig.
- Løsningen/utførelsen rundt rørgjennomføringer gir fare for fukt inn i konstruksjoner.

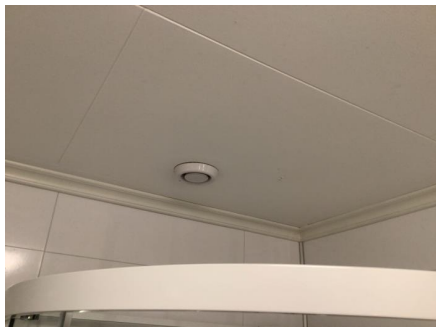
TG 2 Ventilasjon

- Rommet har kun naturlig ventilasjon.

- Elektrisk avtrekksvifte bør monteres for å lukke avviket.

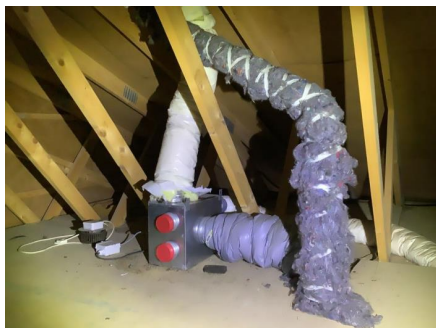
Fungerer ikke. Fra koblet.

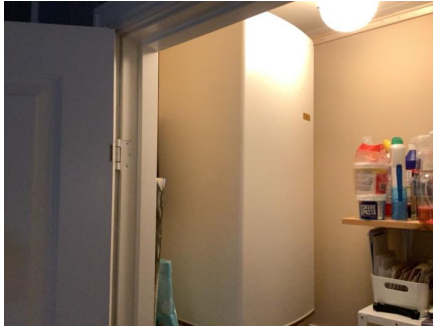
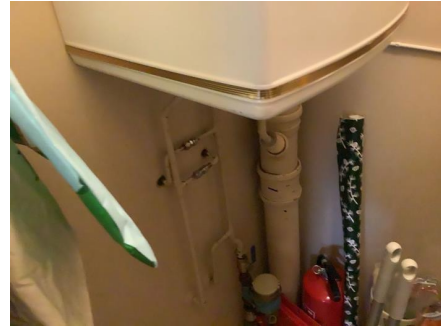
TG 2 Varmtvannstank

- Det er ikke påvist tilfredsstillende avrenning eller annen kompenserende løsning fra varmtvannstank.
- Det er påvist at varmtvannstank er over 20 år

- Det bør etableres tilfredsstillende avrenning eller lekkasjesikring ved varmtvannstank.
