Tilstandsrapport

Enebolig

Vestrengåsen 16, 1960 LØKEN

Befaringsdato: 27.04.2026

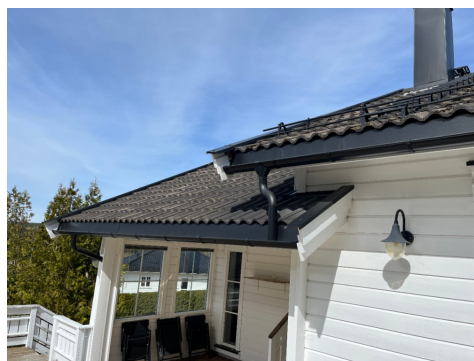
Manglende snøfangere i områder hvor det er naturlig å ferdes, medfører økt risiko for personskade og materielle skader som følge av snø- og isras.

Manglende snøfangere

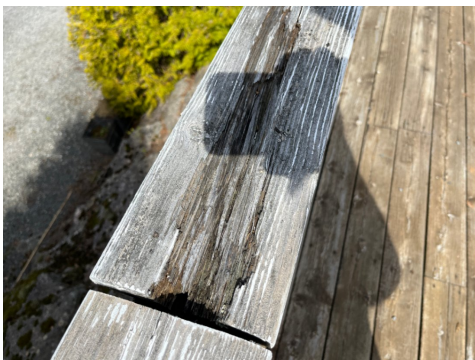
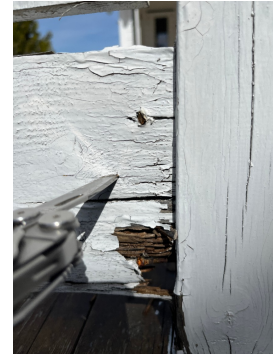
- Det er påvist fukt-/råteskader i konstruksjonen.
- Det er værslitt/oppsprukket trevirke/trepaneler.

Rekkverk med råteskader i bord. Meget værslitt gulv med sprekker i treverk.

Råteskade i rekkverk

- Råteskadede konstruksjoner må skiftes ut.
- Lokal utbedring/utskiftning bør utføres.

Råteskadet rekkverk og værslitt gulv med sprekker bør utbedres eller skiftes ut for å hindre videre forringelse, redusert sikkerhet og økt risiko for personskade.

Lav høyde på rekkverk utgjør en sikkerhetsrisiko og bør tilpasses gjeldende krav for å ivareta personsikkerheten.

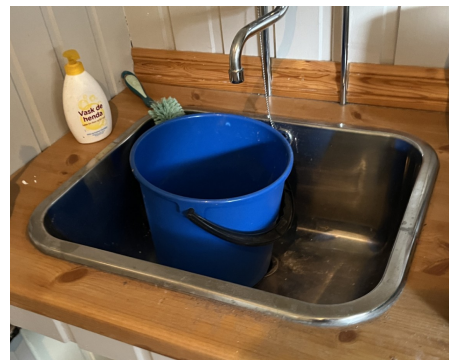
Det er ikke benyttet membran i våtsoner på vaskerommet. Veggene består kun av malt trepanel, noe som ikke er egnet i våtsoner og gir økt risiko for fuktskader.

- Uten membran/tettesjikt er det høy risiko for at vann trenger gjennom konstruksjonene og kan medføre fuktskader.

Panel på vegg i våtsoner

Det bør etableres godkjent membran og benyttes egnet materiale i våtsoner for å redusere risikoen for fuktskader på vegger og tilstøtende konstruksjoner.

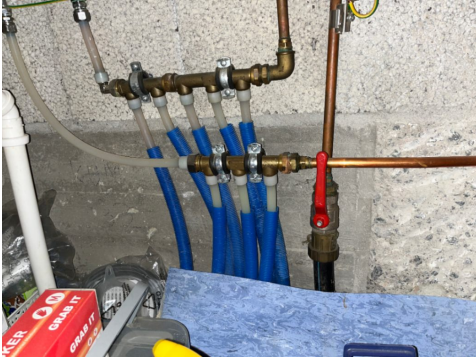
- Det er påvist tegn på utettheter på våtrommet. Rundt røroppstikk for rør-i-rør, plastvannrør og vanninntak i boligen er belegget ikke sveiset eller lagt tett rundt rørene der de går gjennom gulvet. Dette kan medføre økt risiko for fuktinntrengning i konstruksjonen.

- Løsningen/utførelsen rundt rørgjennomføringer gir fare for fukt inn i konstruksjoner.
- Utettheter i tettesjiktet på våtrommet kan føre til fuktskader i bakenforliggende konstruksjoner dersom det ikke blir foretatt tiltak på våtrommets tettesjikt.

Manglene tetting rundt rør-oppstikk

Belegget rundt røroppstikk bør utbedres slik at det blir tett og i henhold til gjeldende krav, for å hindre fuktinntrengning i konstruksjonen. Dersom tiltak ikke gjennomføres, er det økt risiko for fuktskader og påfølgende skadeutvikling i gulv og tilstøtende konstruksjoner.

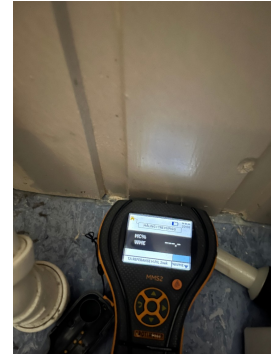
Hulltaking er ikke foretatt da det ikke er fysisk mulig pga tilliggende konstruksjoner. Vaskerom beliggende mot yttervegg og bad/våtrom. foretatt stikprøve med pigger i treverk ved vaskemaskin. Det ble ikke påvist fukt i panel.

Måling med pigger i trever

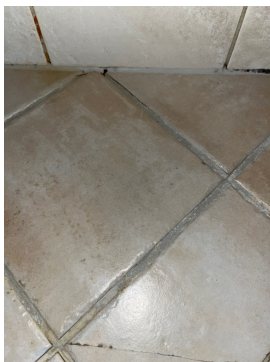
- Det er påvist at flisfuger har riss/sprekker.
- Det er påvist at noen fliser har bom (hulrom under).
- Det er påvist sprekker i fliser.
- Svertesopp er registrert

- Selv om svertesopp hovedsakelig er et overflatefenomen, kan kraftig vekst indikere høy fuktighet som igjen kan føre til at råtesopper etableres og forårsake skade på bygningskonstruksjonen.
- Overflater må utbedres eller skiftes.
- Slike riss/sprekker kan indikere bakenforliggende fuktskader, og konstruksjonen bør observeres jevnlig for å vurdere utvikling.

Sprukne og løse fliser

Fliser og fuger med sprekker og bom må skiftes ut, og svertesopp bør fjernes for å hindre videre skade og opprettholde et hygienisk miljø.

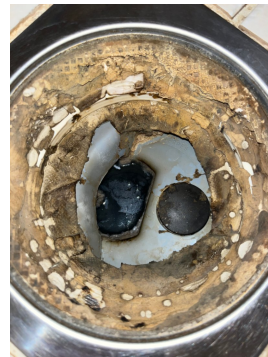
- Det er viktig å merke seg at levetiden til en membran varierer basert på kvalitet, installasjon og bruk. Eldre membraner kan bli sprø og sprekke opp, noe som fører til at de mister sin vanntettende funksjon. Dette kan resultere i vannlekkasjer gjennom vegger og gulv og fuktskader.

Synlig klemt mansjett i sluk.

Det bør vurderes å skifte ut membranløsningen for å redusere risikoen for lekkasjer og fuktskader, da mer enn halvparten av forventet brukstid er passert.

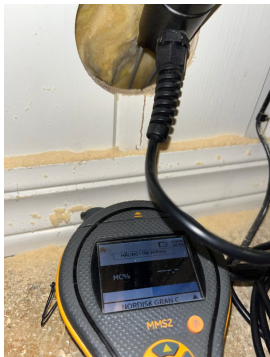
Hulltaking er foretatt uten å påvise unormale forhold. Hulltaking er foretatt fra gang på bakside av dusjsoner.

Måling i treverk med pigger.
