# Tilstandsrapport

Tomannsbolig, vertikaldelt

Stensveegen 34 B, 2320 FURNES

Befaringsdato: 26.11.2024

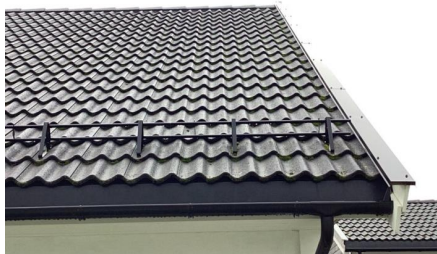
Noe mose observert på takstein. Dette anbefales fjernet.

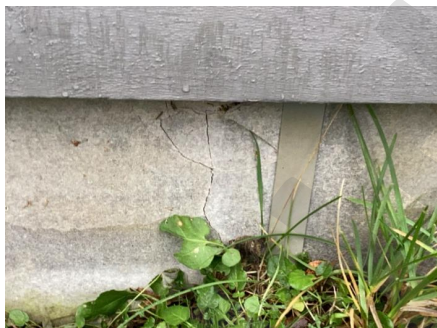
Liten sprekk i fasadeplate.

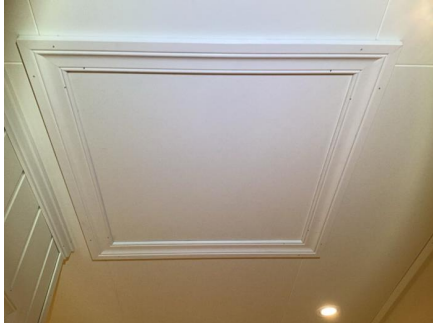
Luke til loft er spikret igjen. Loft er derfor ikke inspisert.

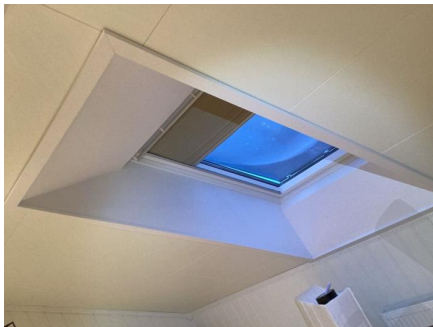
Takvindu er å betrakte som en risikokonstruksjon, det vil si en konstruksjon som erfaring viser at har høy skadefrekvens.

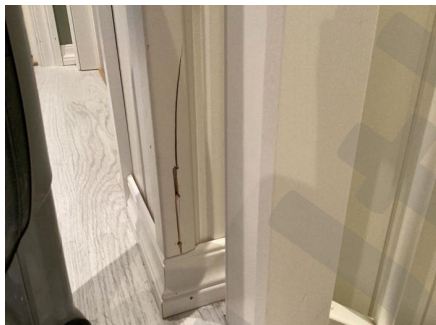
Sprukket hjørnelist.

- Det må foretas tiltak for å lukke avviket.

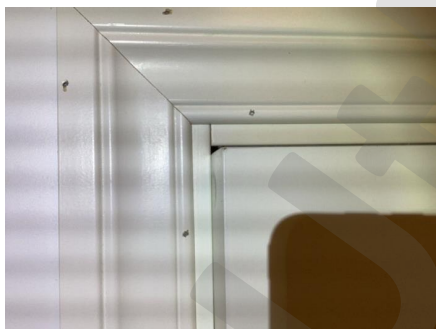
Dør til bod på loftsetasje tar litt i karm.

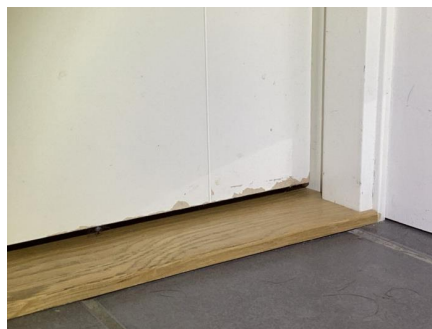
Sår på dørblad til bad.

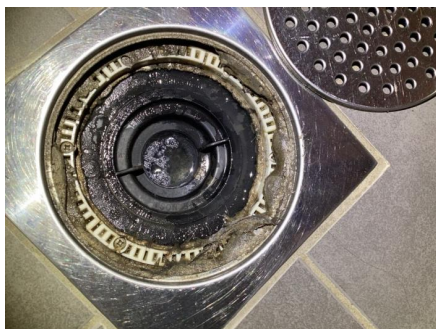
Kontroll av sluk.

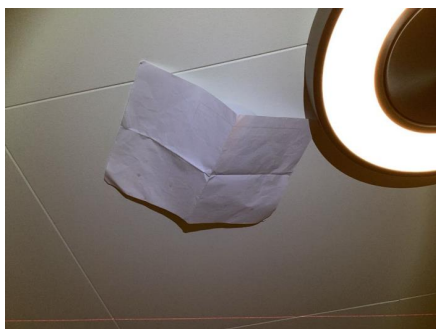
Ved test av avtrekksvifte som beskrevet i NS3600, fungerte viften som tiltenkt.

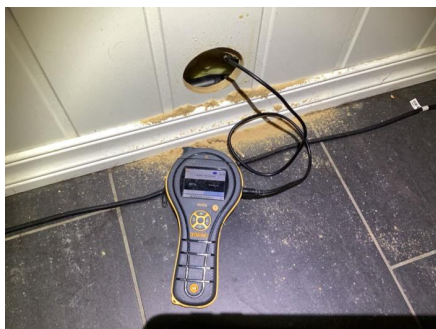
Ved fuktmåling ble det registrert tørre verdier.

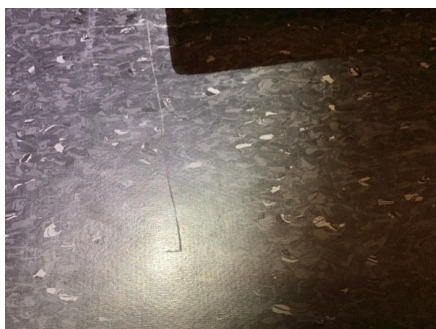
Liten ripe i gulvbelegg.

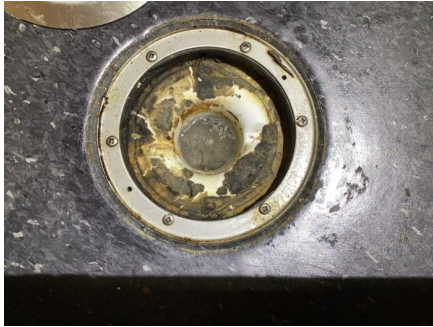
Kontroll av sluk.

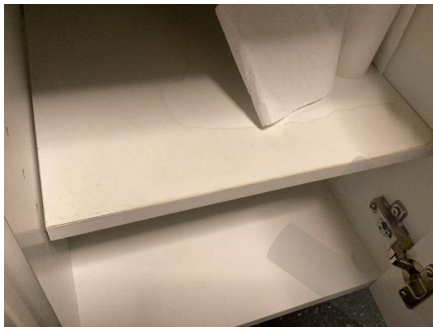
Litt misfarging på en hylle i servantskap.

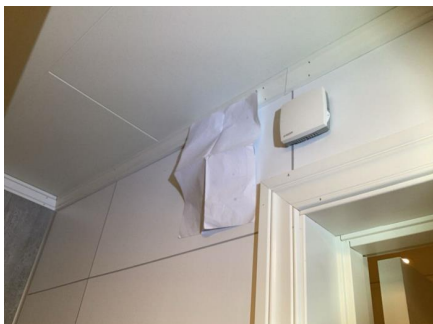
Ved test av avtrekksvifte som beskrevet i NS3600, fungerte viften som tiltenkt.

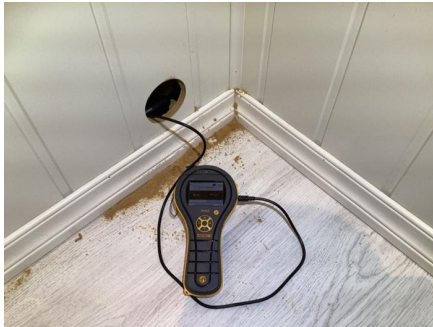
Ved fuktmåling ble det registrert tørre verdier.

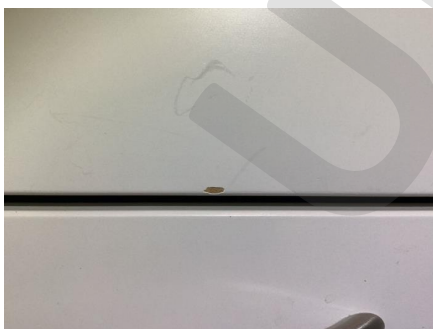
Lite sår på skuff.

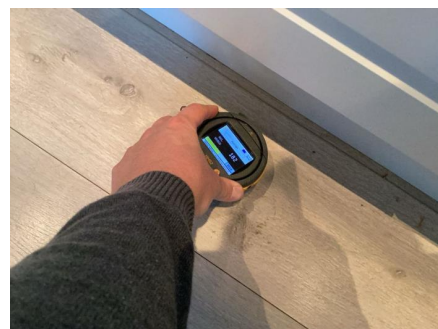
Ved bruk av fuktindikator registrerte jeg ingen unormale verdier.

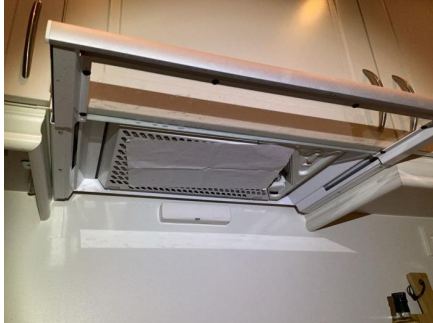
Ved test av avtrekksvifte som beskrevet i NS3600, fungerte viften som tiltenkt.

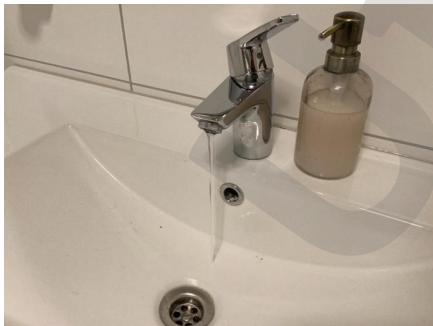
Dårlig vanntrykk i kran på bad i loftsetasje.

- Det må foretas tiltak for å lukke avviket.

Jeg anbefaler kontroll av røropplegg utført av fagperson.

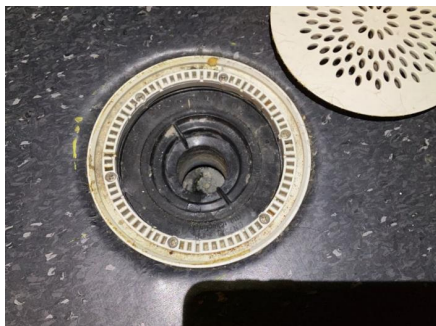
Sluk på teknisk rom.

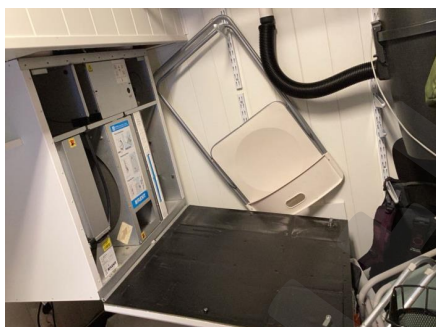
Ventilasjonseenhet lokalisert i utvendig bod.

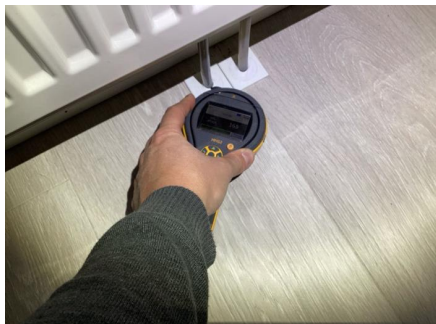
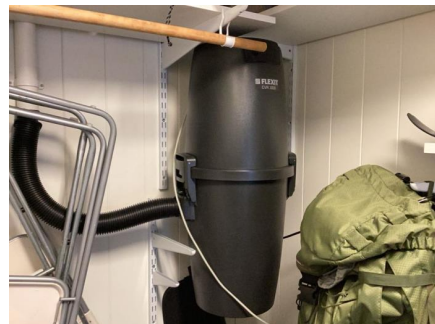
Ved bruk av fuktindikator på utsatte steder registrerte jeg ingen unormale verdier. Sentralstøvsuger lokalisert i utvendig bod.

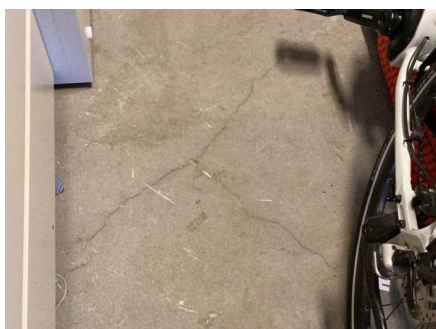
Mindre sprekker i gulv på bod vurderes som normalt.
