Tilstandsrapport

Tomannsbolig, vertikaldelt

Stensveegen 34 B, 2320 FURNES

Befaringsdato: 26.11.2024

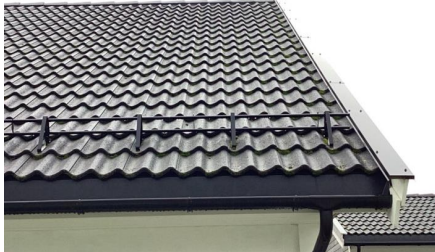
Noe mose observert på takstein. Dette anbefales fjernet.

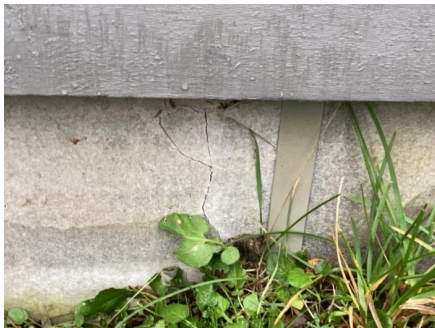
Liten sprekk i fasadeplate.

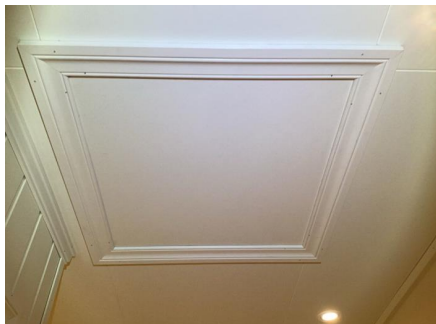
Luke til loft er spikret igjen. Loft er derfor ikke inspisert.

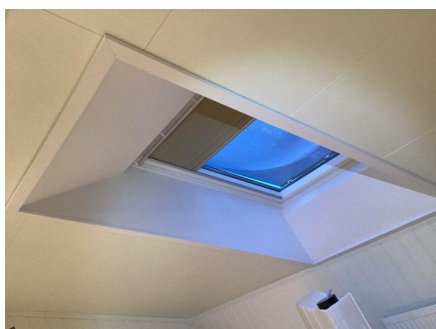
Takvindu er å betrakte som en risikokonstruksjon, det vil si en konstruksjon som erfaring viser at har høy skadefrekvens.

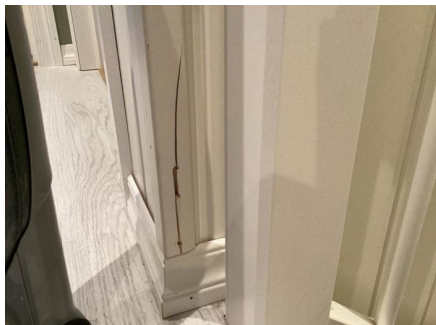
- Det er påvist andre avvik:

Sprukket hjørnelist.

- Det må foretas tiltak for å lukke avviket.

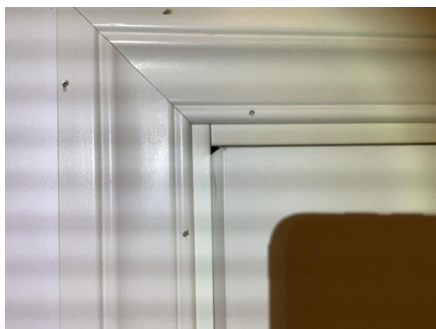
Dør til bod på loftsetasje tar litt i karm.

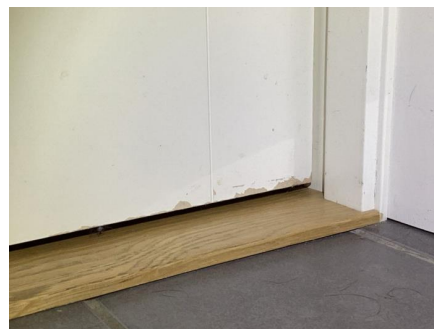
Sår på dørblad til bad.

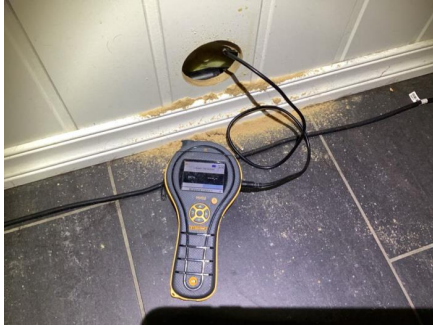
Ved fuktmåling ble det registrert tørre verdier.

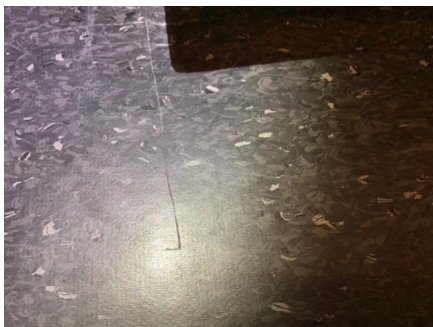
Liten ripe i gulvbelegg.

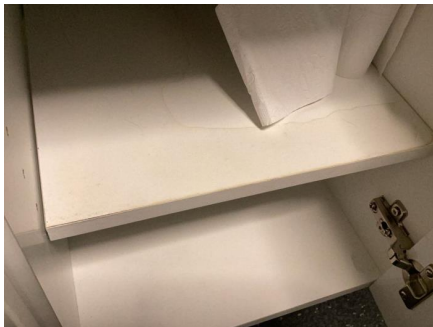
Litt misfarging på en hylle i servantskap.

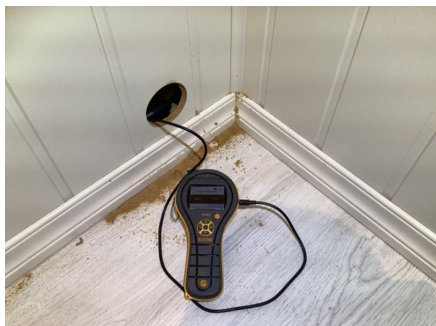
Ved fuktmåling ble det registrert tørre verdier.

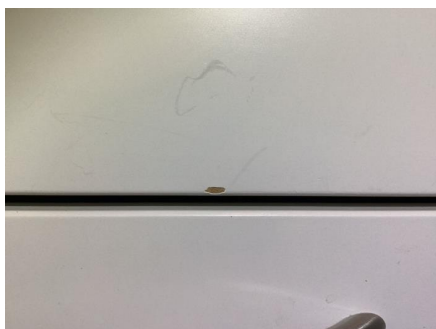
Lite sår på skuff.

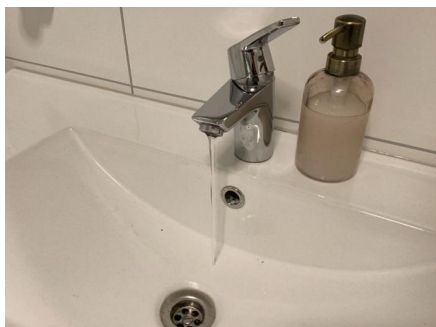
- Det er påvist andre avvik:

Dårlig vanntrykk i kran på bad i loftsetasje.

- Det må foretas tiltak for å lukke avviket.

Jeg anbefaler kontroll av røropplegg utført av fagperson.
