Tilstandsrapport

📍 Bentsebrugata 21, 0469 OSLO

Rapportdato: 13.09.2024

BOLIGBYGG MED FLERE BOENHETER

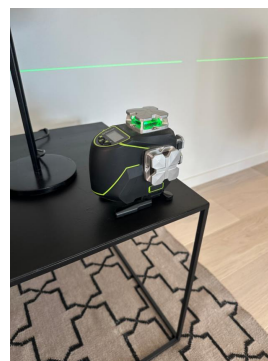
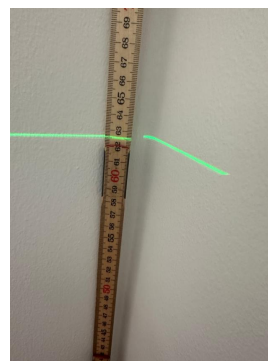
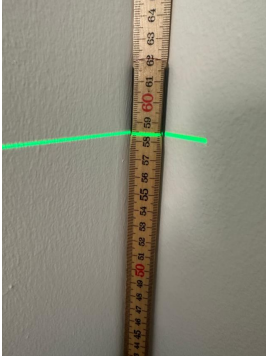
! TG 3 Etasjeskille/gulv mot grunn

- Målt høydeforskjell på over 30 mm gjennom hele rommet. Tilstandsgrad 3 gis med bakgrunn i standardens krav til godkjente måleavvik.

Det er registrert 36mm høydeforskjell, på gjennomgående mål i stue.
Det er registrert 34mm høydeforskjell
Høydeforskjell på dette nivået er svært vanskelig å registrere uten nivelleringslaser.

Ut i fra ny forskrift NS3600 blir nivåforskjeller over 30mm i samme rom, gitt TG3 i tilstandsrapport.

Nivilering av etasjeskille

Laveste punkt i stue

Høyeste punkt i stue

Det må i denne sammenheng tas høyde for at dette er en eldre bolig hvor det ikke kan stilles krav som for nye boligseksjoner, og det vil kunne påregnes skjevheter. Umiddelbare tiltak er ikke nødvendig, da dette er skjevheter som mest sannsynlig ikke endres med tiden.

Kostnadsestimat: 50 000 - 100 000

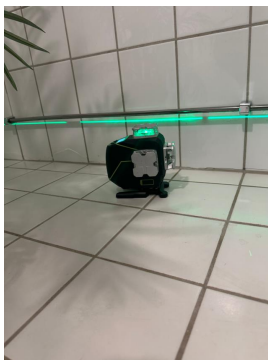
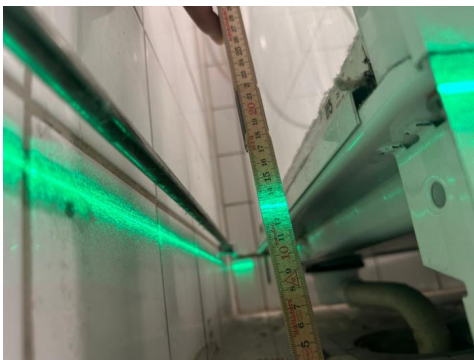
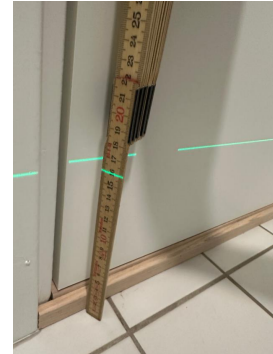
! TG 3 Overflater Gulv

- Det er mulighet for at det kan forekomme vannlekkasje på våtrommet hvor vann ikke vil gå til sluk.
- Det er påvist avvik i fallforhold til sluk i forhold til krav i forskrift på byggetidspunktet.

Fall på gulv vil føre evt. lekkasjevann mot/over terskel.

Nivilering av gulv på bad

Høyeste punkt ved sluk på bad

Laveste punkt ved terskel på bad

Samt for å sikre at en evt. vannlekkasje på bad, ikke vil renne ut i tilstøtende rom.

Kostnadsestimat: 10 000 - 50 000

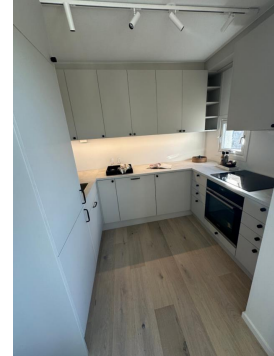
Innredning med hvitevarer er nylig montert, og fremstår med normal funksjonalitet.

Nyoppført kjøkkeninnredning med hvitevarer.

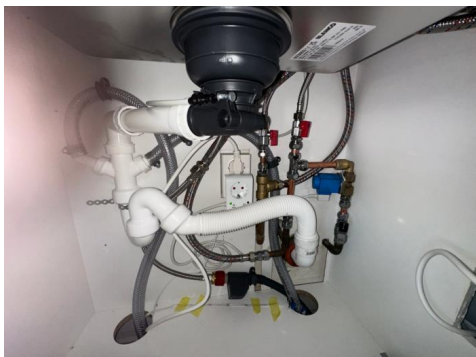
Røropplegg i kjøkkenbenk med Waterguard

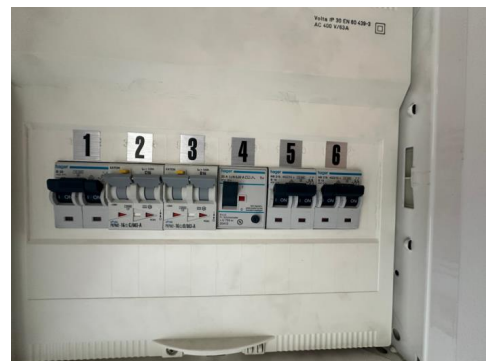
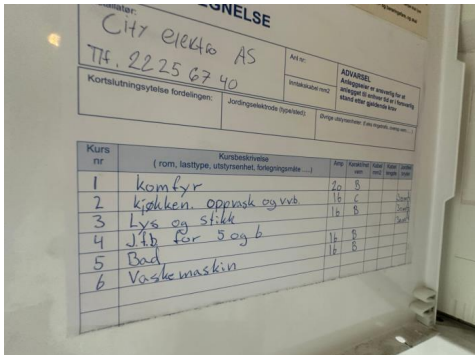
TG2 settes i følge forskrift på anlegg, uten full dokumentasjon og med samsvarserklæring på hele anlegget.

Sikringsskap med automatsikringer.

Kursoversikt i sikringsskap
