# Tilstandsrapport

Boligbygg med flere boenheter

Riihimækiveien 1, 2013 SKJETTEN

Rapportdato: 30.04.2025

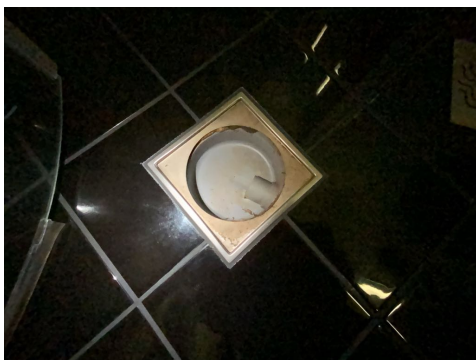
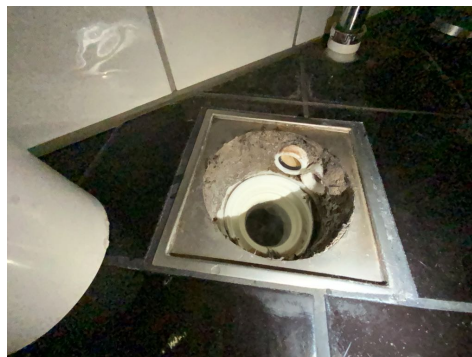
- Det er påvist avvik i fallforhold til sluk i forhold til krav i forskrift på byggetidspunktet.
- Det er påvist sprekker i fliser.

Kontroll av hjelpesluk.

Kontroll av sluk.

- Overvåk tilstanden jevnlig. For å få tilstandsgrad 0 eller 1 må slukløsningen skiftes ut og sannsynligvis må også membransjiktet skiftes/utbedres. Det er imidlertid vanskelig å si noe om tidspunktet for når dette er nødvendig.
- Overvåk tilstanden jevnlig. For å få tilstandsgrad 0 eller 1 må tettesjiktet skiftes ut, men tidspunktet for når dette er nødvendig er vanskelig å si noe om.
- Installering av tett dusjkabinett anbefales.

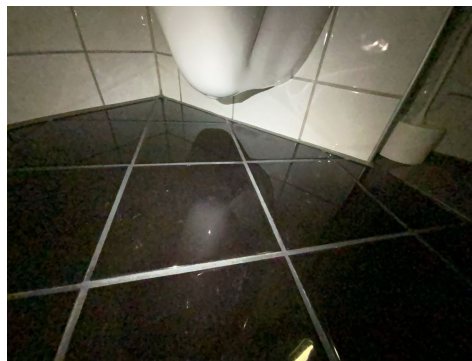
- Det er ikke påvist tilfredsstillende løsning for å synliggjøre lekkasje fra innebygget sistene.

Lekkasjespalte på innebygget sistene bør opparbeides.

- Det må gjøres tiltak for å lukke avviket.

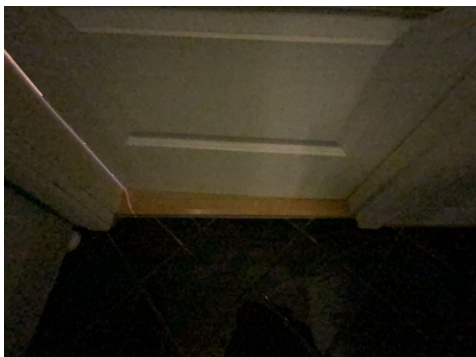
Luftespalte på dørblad bør opparbeides.

- Det bør etableres tilfredsstillende tilluft til våtrom f.eks. luftespalte ved dør e.l.

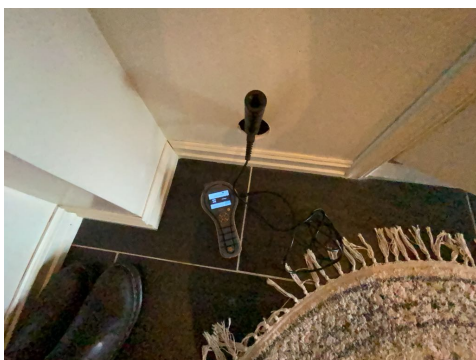
Hulltaking er foretatt uten å påvise unormale forhold. Hulltaking er foretatt ved/i Entré.

Utført hulltaking.

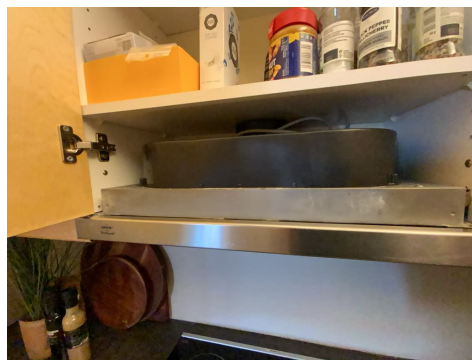
Kanal bør føres ut av skap.

Kanal bør føres ut av skap.

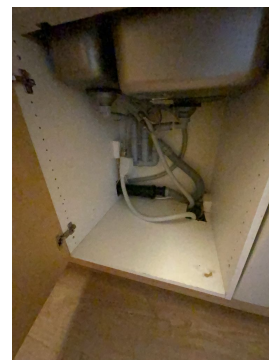
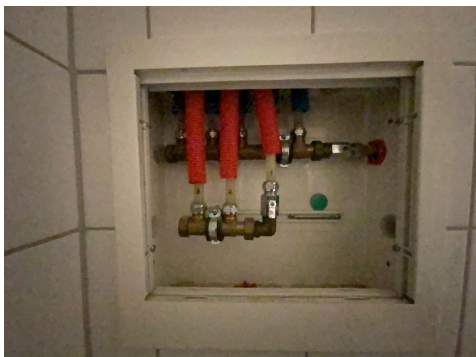
Vannrør fra ukjent årstall av materialtype pex og kobber. Fordelerskap på badet. Waterguard i benkeskap på kjøkken bør opparbeides for god sikring av lekkasjevann. Alder er normalt i seg selv en vurderingskriterie hva angår slitasjegrad. Videre bemerkes at bunnledninger av den årsak følgelig heller ikke er kontrollert.

Besiktigelse av røropplegg.

- Tidspunkt for utskiftning av vannledninger nærmer seg.
- Det er ikke behov for utbedringstiltak siden anlegget fungerer i dag, men ut ifra alder kan skader plutselig oppstå på eldre anlegg.
- I forbindelse med oppgradering av våtrom vil det være naturlig med utskiftning av rør.

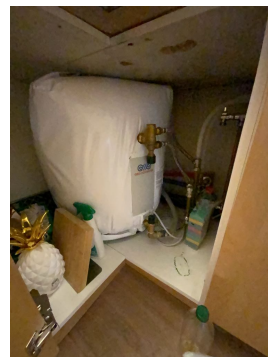
Det er påvist avvik i den elektriske tilkoblingen av varmtvannstanken.

Besiktigelse av bereder.

Det bør etableres fast strømtilkobling med bryter på bereder grunnet branntilfeller i stikkontakt kan oppstå. Bereder er for øvrig normalt fungerende.
