Vestsidevegen 726, 2863 VESTSIDA

**Sjarmerende enebolig med  
idyllisk beliggenhet og  
flott utsikt over Randsfjorden.**

Befaringsdato: 06.02.2024

# Tilstandsrapport

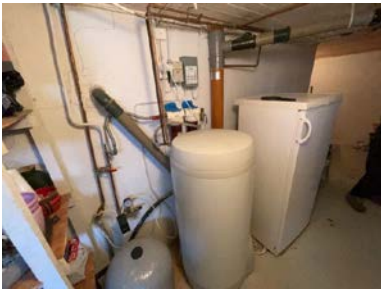
Andre installasjoner

Trykktank plassert i kjeller - ikke teknisk vurdert, fungerer på befaringsdagen.
