# Heidmanns gate 41 2317 HAMAR

## Tilstandsrapport Eierskifte

Boligtype: Leilighet

Byggeår: 1920

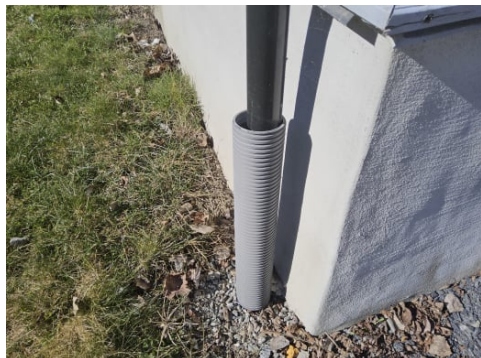
Drenerings tilstand har påvirkning på kjelleretasjens bruksområder og bygningstekniske tilstand. Drenering er nedgravd og skjult, og av den grunn må estimert tilstand vurderes ut i fra alder. Estimert teknisk levetid på drenssystem har et betydelig sprang, og er mellom 20 - 60 år. Av nevnte grunner er det vanskelig å angi noen eksakt tilstand, men basert på alder er restlevetiden vurdert til å være usikker. Det er ikke mulig å kontrollere om det er etablert grunnmursplast/topplst.

Taknedløp er avsluttet i drensrør.

Kjeller bør holdes under observasjon og god utlufting ivaretas.

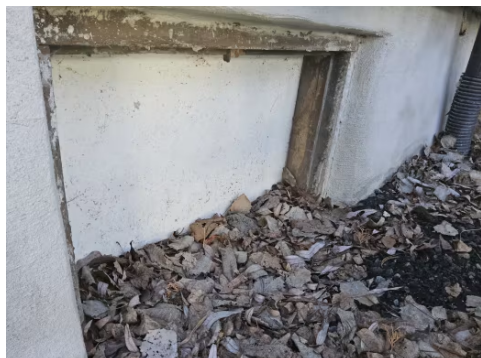
Deler av grunnmuren er ikke tilgjengelig for undersøkelser på grunn av begrenset tilkomst og lagring av innbo i boder. Det registreres deler av karm etter ett kjellervindu i grunnmuren, forholdet vedrørende tetting og gjenpussing av muren bærer ikke preg av fagmessig god utførelse.

Rester av vinduskarm i grunnmuren.

Fundamenter og kjellergulv er med bakgrunn i byggeår og byggemetode på oppføringstidspunktet etablert direkte mot grunnmasser uten isolasjon og grunnmursplast. Det vil derfor være påregnelig at kjellergulv og grunnmur trekker fukt. TG2 er valgt for å belyse risiko selv om det ikke ble registrert negative forhold på befaringsdagen da deler av kjelleren ikke var tilgjengelig for undersøkelser på grunn av begrenset tilkomst og lagring av innbo i boder.

Fjerning av gjenværende treverk etter karm og gjenpussing av muren anbefales.

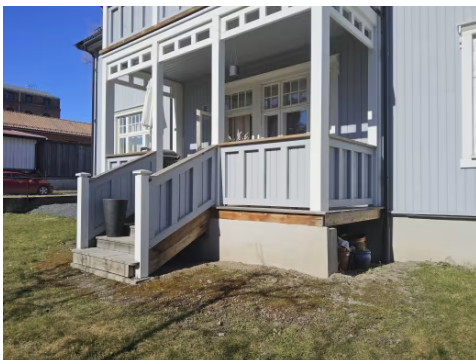
Sørvendt terrasse.

Balkonger og terrasser som ligger mer enn 50 cm over terreng skal sikres med rekkverk. Rekkverket tilfredsstiller krav til høyde på oppføringstidspunktet av boligen, men er lavere enn dagens forskriftskrav på 100 cm. Ingen tiltak er påkrevd.

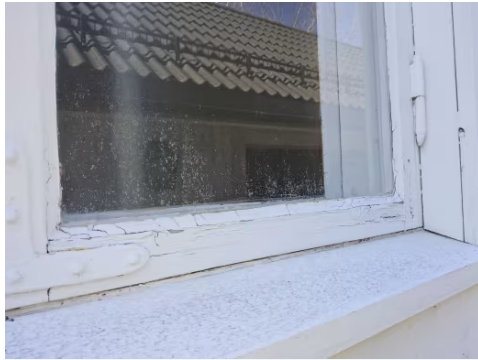
Kittfalsler (utvendig tetting mellom vindusrammer og glass) er uttørket og stedvis løsnet. Enkelte vinduer tar i karm og har behov for justering.

Vinduer er værslitte og har sprekker i kittfalsler.

Overflatebehandling og justering/smøring bør påregnes.

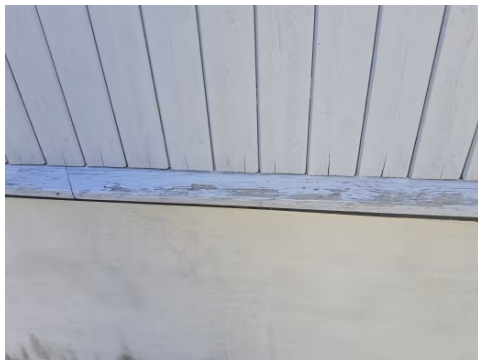
Kledningen er ikke luftet. Det registreres stedvis værslitt/oppsprukket trekledning.

Deler av kledningen er værslitt og oppsprukket.

Rengjøring og overflatebehandling må påregnes og det bør foretas tiltak for å bedre lufting av kledningen.

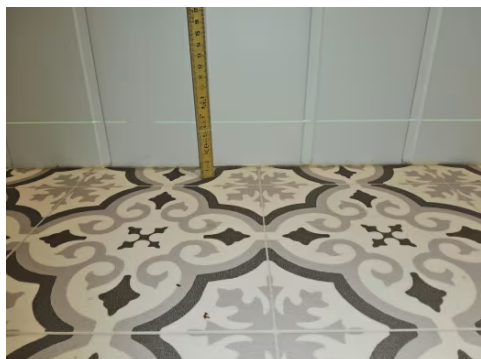
Det registreres skjevhet i stue, hvor forskjellen fra høyeste til laveste punkt er målt til 18mm. Skjevheter i gulv er ikke uvanlig for eldre boliger, og skyldes erfaringsmessig underdimensjonering/ ujevn dimensjonering av materialer.

Kontrollmåling av etasjeskille er utført med nivelleringslaser.

| Det vurderes at det ikke er behov for umiddelbare tiltak, men ved eventuell legging av nytt gulv som stiller krav til planhet av underlaget, bør avretting påregnes. | |

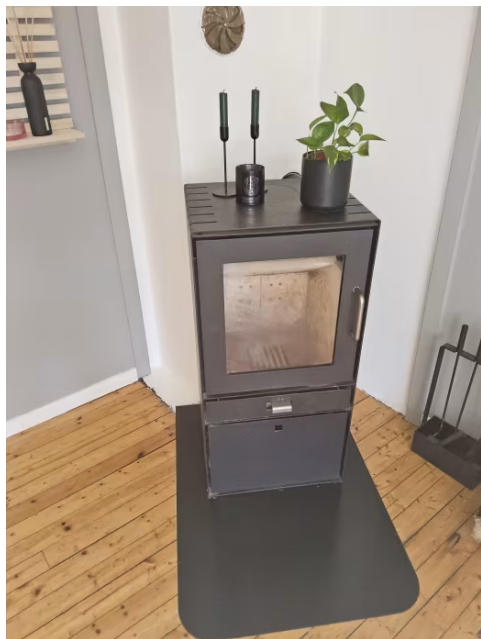
Vedovn med glassdør i stue.

| Skorstein har ikke fire frie sider. Det skal være mulig å påse at skorsteinens ytterflater er uten sprekkdannelse med tanke på spredning av branngasser. | |

| Med bakgrunn i påviste avvik og for en vurdering av eventuelle tiltak anbefales en ytterligere kontroll av pipa/ildsteder utført av brann- og feiervesen. | |

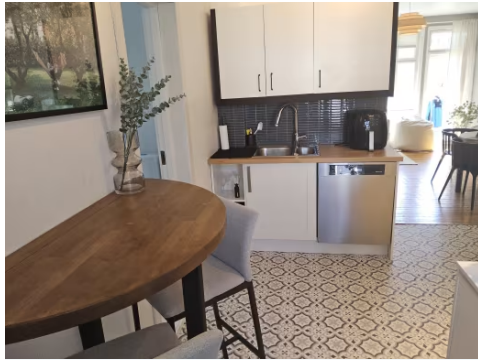
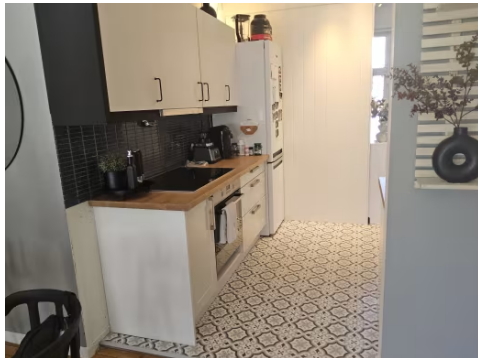
Kjøkkenet har ingen mekanisk avtrekksventilasjon. Kjøkkenventilator benytter kullfilter (ikke eget utkast) noe som kan medføre lavere effekt enn en konvensjonell avtrekksventilator med rørkanal ført til det fri, noe som kan føre til redusert ventilasjon. Kjøkkenventilatoren er testet med papir og det registreres redusert avtrekk. .

Oversiktsbilde kjøkken.

Det anbefales å etablere mekanisk avtrekk. Det presiseres at det bør avklares med sameiet om muligheten for dette.

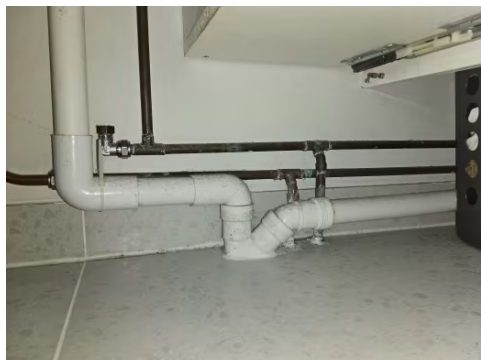
Det er flere boenheter i bygget og kontroll om kloakk er luftet over tak er ikke foretatt. Det registreres sen avrenning i servant på bad.

Synlige avløpsrør av plast i leiligheten.

På grunn av sen avrenning fra tappested anbefales en kontroll / utbedring av rørlegger.

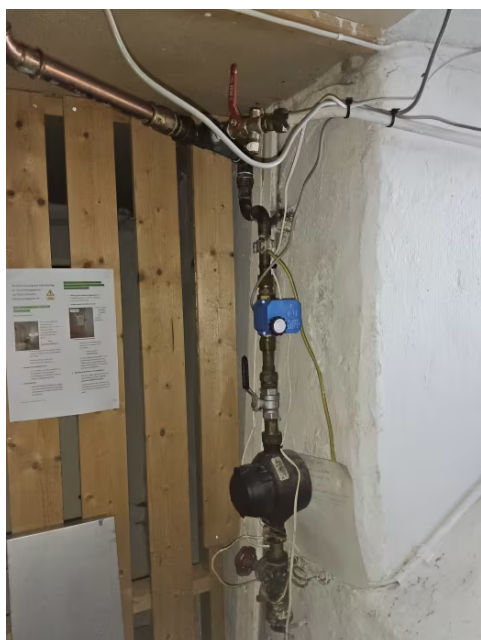
Felles stoppekran i kjeller.

Deler av vannrør har ukjent alder og kan ha nådd det vil være økt risiko for lekkasjer, det ble ikke registrert behov for tiltak, men med tanke på alder kan skader plutselig oppstå på anlegg av eldre årgang. Stoppekran er felles for flere boenheter, det er ikke registrert egen stoppekran for boenheten.

Det anbefales at det etableres en egen stoppekran for leiligheten.

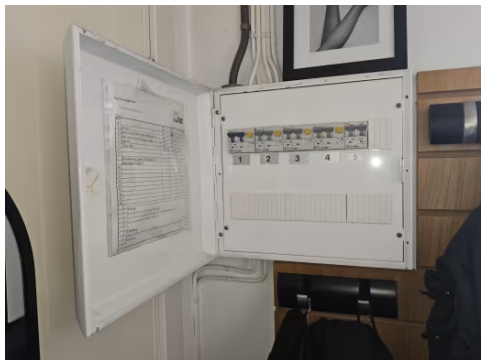
Selger har fremlagt dokumentasjon på utført EL-arbeid utført i sitt eie. Det er kun fremlagt samsvarserklæring på deler av utførte arbeider på det elektriske anlegget før 2024.

Sikringsskap er plassert i entré.

Samsvarserklæring på utført arbeid bør fremskaffes, alternativt så bør det gjennomføres en utvidet el-kontroll av en elektrofaglig person og nødvendige tiltak vurderes deretter.

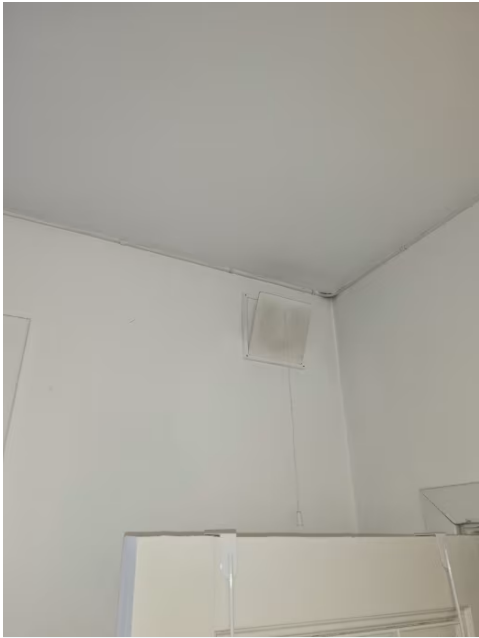
Klaffventil på yttervegg.

Lite ventilasjon i boligen. Det er ukjent om ventilasjon/tilluft er tilstrekkelig. Ventilering ved åpning av vinduer bør påregnes.

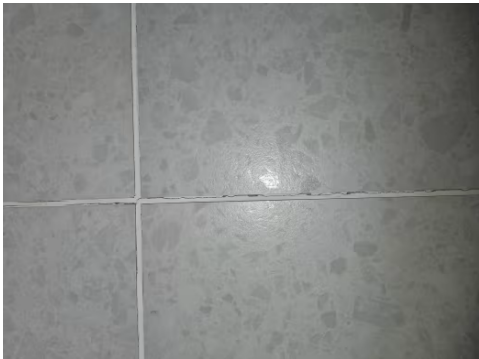
Bilde viser sprekker i flisfuger.

| Oppsummering av overflater | TG-2 |
|---|---|
| <p>Gulvet har fall til sluk, men dette er mindre enn referansenivået. Vindu er plassert i våtsone. Vindu med karmen og listverk vil ikke tåle belastningen av fritt vann. Det registreres riss / sprekker i flisfuger på gulv.</p> | |

| Oppsummering av overflater | TG-2 |
|---|---|
| <p>Det anbefales å fortsatt benytte et dusjkabinett for å unngå ytterligere fuktbelastning fra fritt vann på gulv og vegger.</p> | |

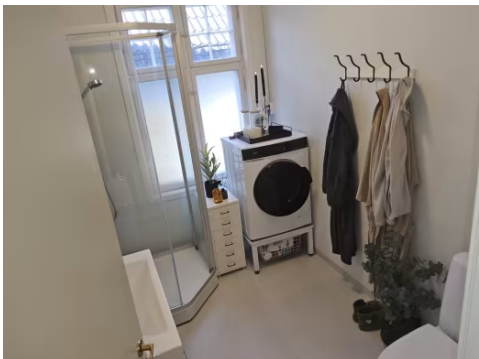
Oversiktsbilde bad.

| Oppsummering av membran, tettesjikt og sluk | TG-2 |
|---|---|
| <p>Selv om det er gjort oppgraderinger på våtrommet, er sluket ikke skiftet. Erfaringsmessig er dette en løsning som medfører økt fare for lekkasje/utettheter rundt sluket. TG2 er valgt for å belyse risiko, selv om synlige skader ikke er observert.</p> | |

| Oppsummering av membran, tettesjikt og sluk | TG-2 |
|---|---|
| <p>Det anbefales å fortsatt benytte et dusjkabinett for å unngå ytterligere fuktbelastning fra fritt vann på gulv og vegger.</p> | |
