# Tilstandsrapport

📍 Sør-Storsandvegen 78 , 8685 TROFORS

# Gnr. 63, Bnr. 124

Befaringsdato: 27.07.2022

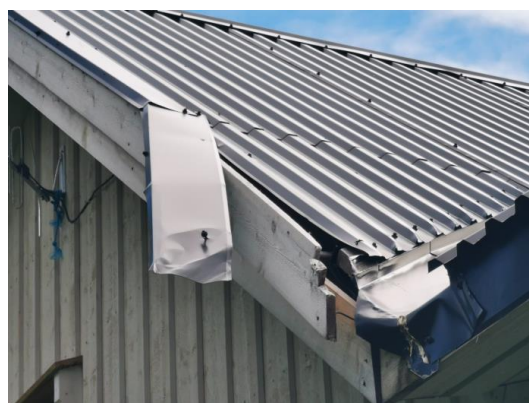
**! Utvendig > Takteking** [Gå til side](#)  
Det er avvik:  
På kilrenne mot nord er vindskibeslag ødelagt av takras.

Vinskibeslag på kilrenne mot nord er ødelagt.

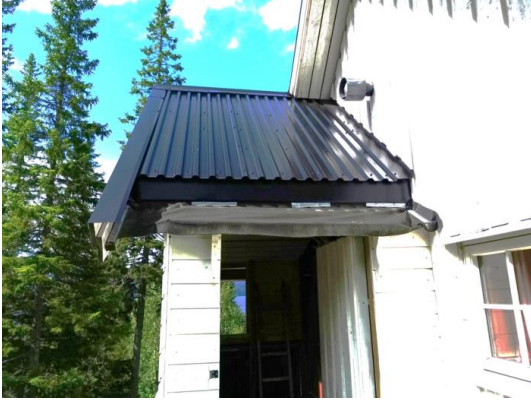
- Taktekke over inngangspartiet.

Taktekket er avsluttet for langt oppe på taket.

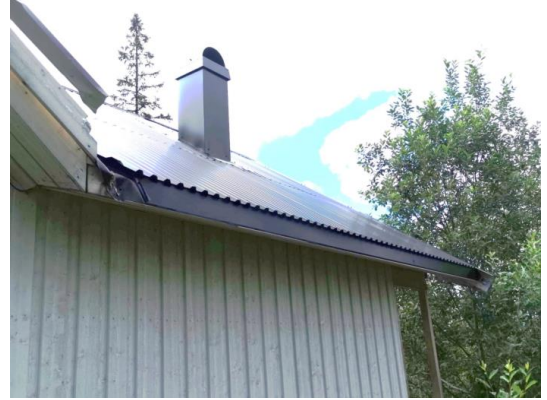
Det er ikke montert takrenner og taknedløp på bygningen.

Det er ikke montert takrenner.

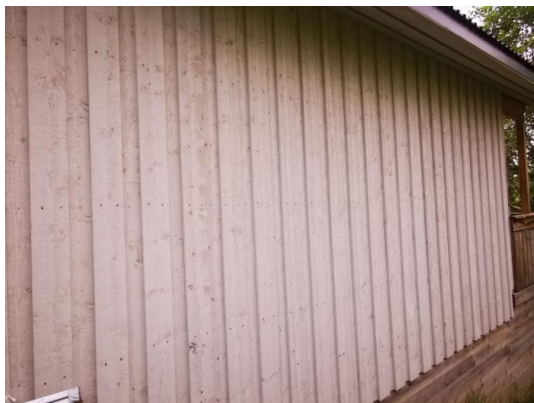
Kledningen må overflatebehandles.

Det er stedvis mangelfull lusing under bordkledning.

Bordkledning har mangelfull utvendig overflatebehandling.

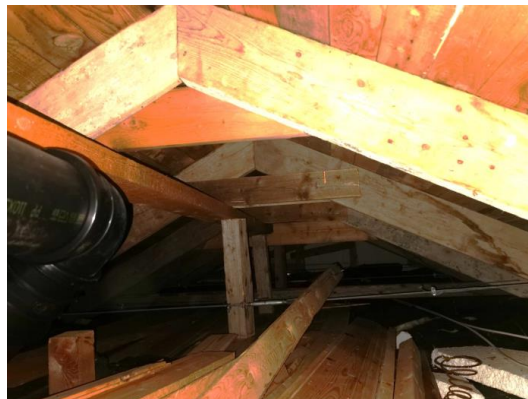
Ved gjennomføring av pipe er det fuktskjolder på vegg og i himling. Det ble fuktmålt på disse steder uten å påvise forhøyede fuktverdier. Fuktmerker antas å være fra før det ble montert nytt utvendig taktekkning.

Ytterlige undersøkelser må foretas for å få kartlagt tilstanden og omfanget på skader som kan være forårsaket av mus i skjulte konstruksjoner.

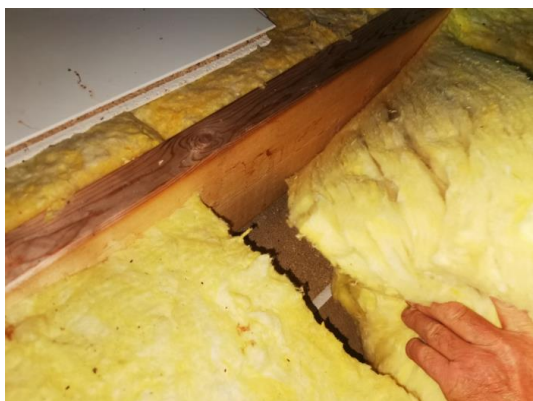
**! Utvendig > Takkonstruksjon/Loft - 2** [Gå til side](#)  
Det er registrert symptom på aktivitet fra skadedyr  
Det ble registrert spor av mus på kaldloftet.  
Det er ikke montert dampsperre i taket opp mot kald sone.

Manglende dampsperre i takskillet.

- Konstruksjonene må sikres mot råte, sopp og skadedyr.

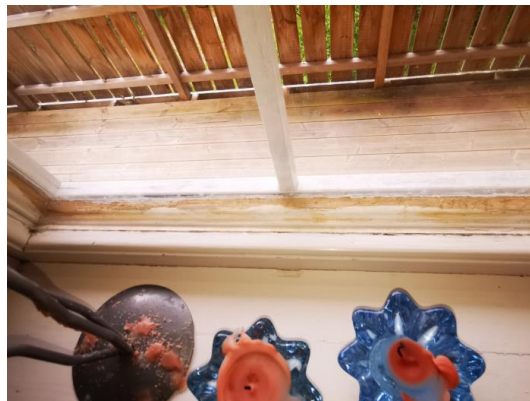
Kondensskader innvendig i karm på koblede glass.

- Vinduer må justeres.
- Kondensering på enkelte glass har medført fuktskader i treverk som kan medføre utskiftningsbehov av enkelte vinduer/dører.
- Det bør gjøres tiltak for å bedre ventilering av rommet.

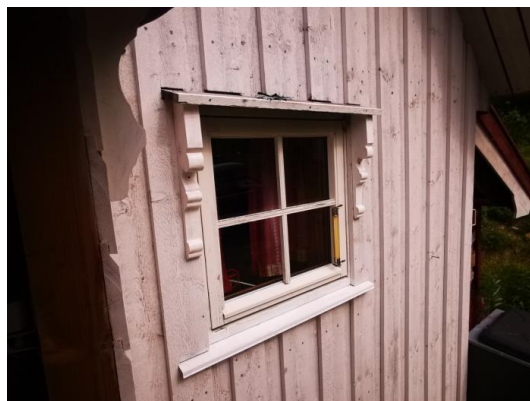
Sprekker i karm utvendig på isolervinduer.

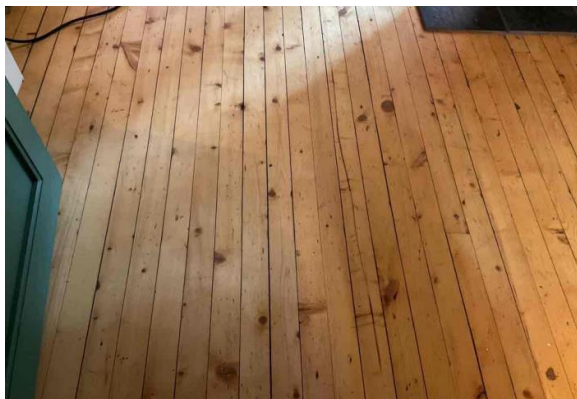
Tregulv i gammel del stue.

Tregulvet på opprinnelig hytte er har malingsslitasje på overflater i gang og stedvis store sprekker mellom bord.

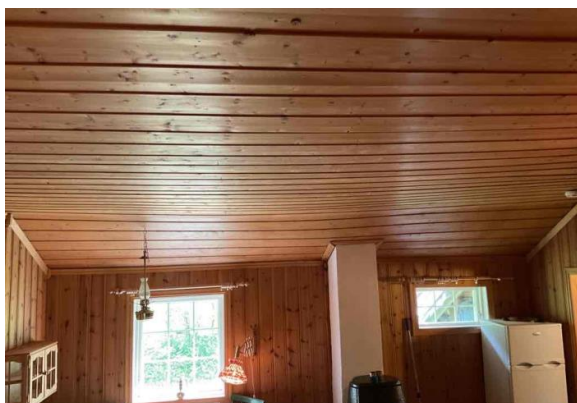
Skjevhet i himling i stue.

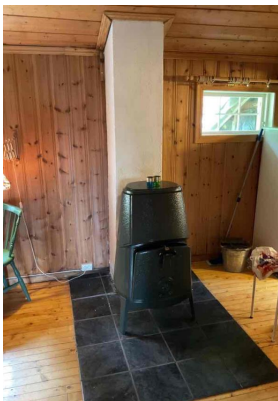
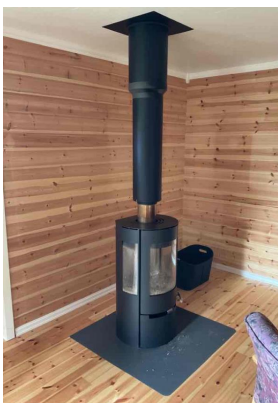
**! Innvendig > Pipe og ildsted** [Gå til side](#)  
Det er påvist sprekker i ildfast stein inne i ovnen.  
Pipe i gammel del er isolert på kaldloftet. Piper skal ikke være tildekket.

- Det er påvist sprekker i ildfast stein inne i ovnen.

- Ytterligere undersøkelser må foretas for å få kartlagt tilstanden og omfanget på eventuelle skader.

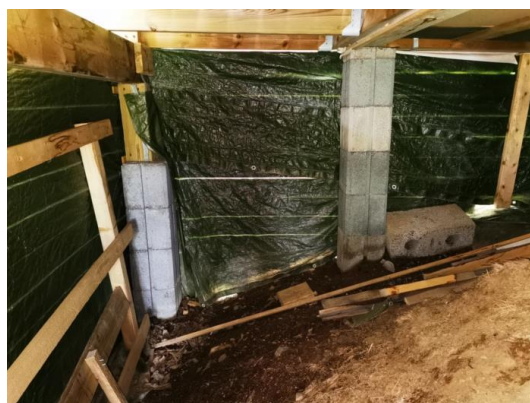
Innvendig er kryperommet på tilbygget kledd med presenning. Kondensmerker på drager under terrasse.

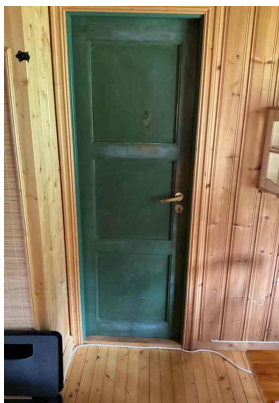
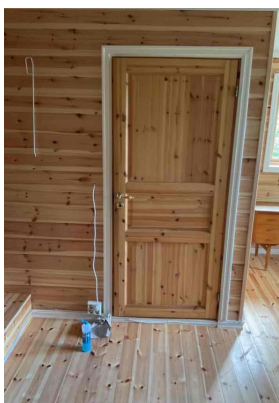
**! Innvendig > Innvendige dører** [Gå til side](#)  
Det er avvik:  
Innvendige dører er malingsslitt.

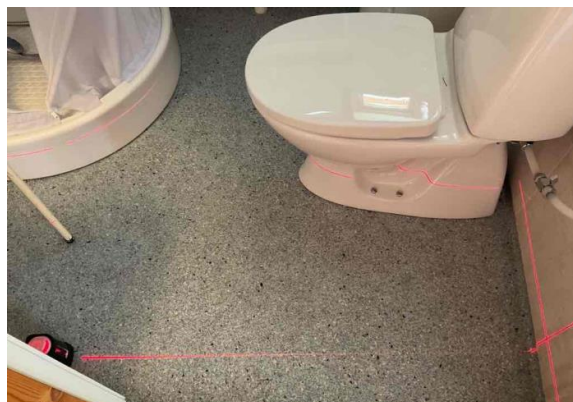
Belegg på badegulv.

- Det er påvist avvik i fallforhold til sluk i forhold til krav i forskrift på byggetidspunktet.

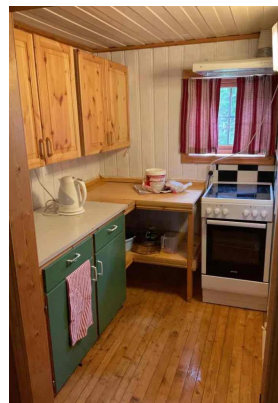
- Kjøkkeninnredningen er av eldre dato, og den mangler bruksfunksjoner/løsninger som er forventbart på et kjøkken.
- Det er påvist skader/fuktskjolder i kjøkkengulv.

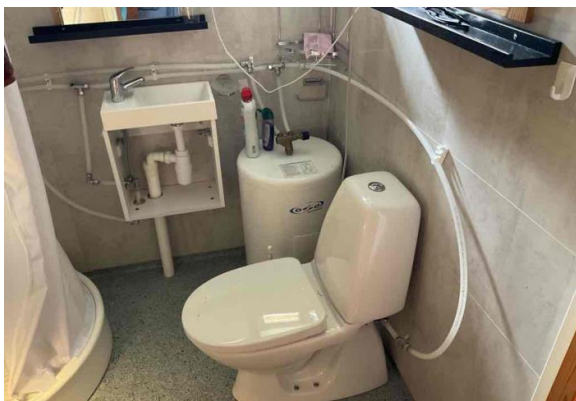
Innendige vannledninger er ikke fagmessig montert.

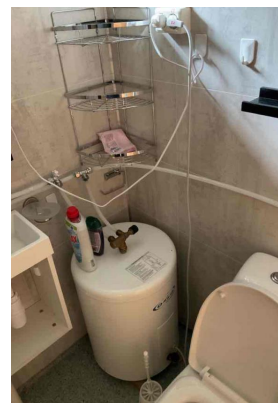
Varmvassbereder på bad.

- Det bør etableres tilfredsstillende el-tilkobling etter gjeldende forskrift.
- Det bør etableres tilfredsstillende avrenning eller lekkasjesikring ved varmtvannstank.

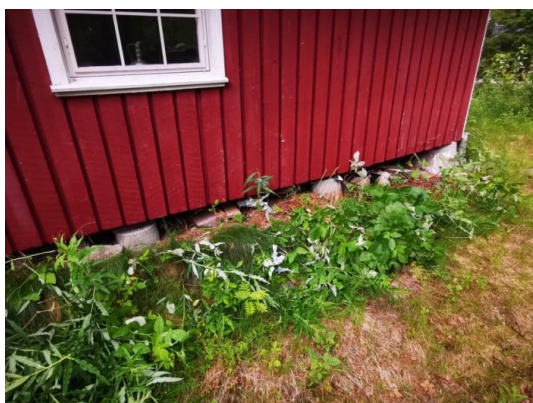
Det er avvik:  
Det er skjevheter i fundamenteringen.

Det er skjevheter i fundamentering under opprinnelig del.
