# Tilstandsrapport

Enebolig

Solliaveien 32, 2476 ATNA

Befaringsdato: 29.10.2024

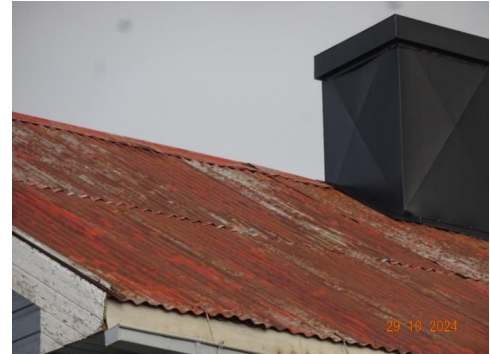
Takflatene er tekket med bølgeblekkplater. Ukjent alder. Taket er besiktiget fra bakkeplan.

- Mer enn halvparten av forventet brukstid er passert på taktekkingen.
- Mer enn halvparten av forventet brukstid er passert på undertak.
- Det er påvist andre avvik:

Malingsavflassing og rust på takplatene.

Må påregne ny taktekking med undertak.

**Kostnadsestimat: 100 000 - 300 000**

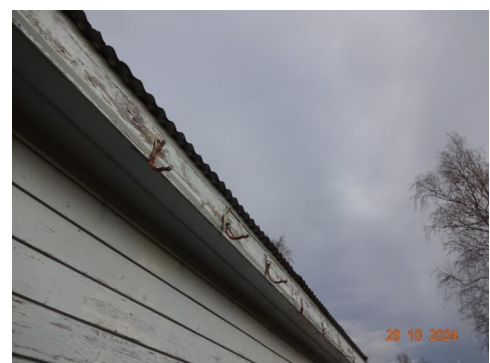
### TG 3 Nedløp og beslag

Helbeslått pipetopp.  
Malte ståltakrenner og nedløp.  
Takstige.  
Forkantbeslag.

- Mer enn halvparten av forventet brukstid er passert på renner/nedløp/beslag.
- Det er påvist andre avvik:

Mangler del med takrenner og nedløp.  
Eier opplyser: Lekkasje i takrenner.  
Skader i takrenner.

- Det må foretas tiltak for å lukke avviket.

Nye takrenner og beslag må monteres.

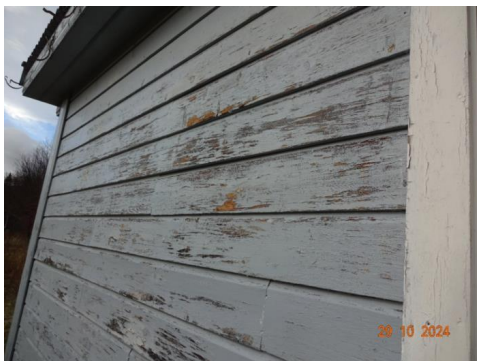
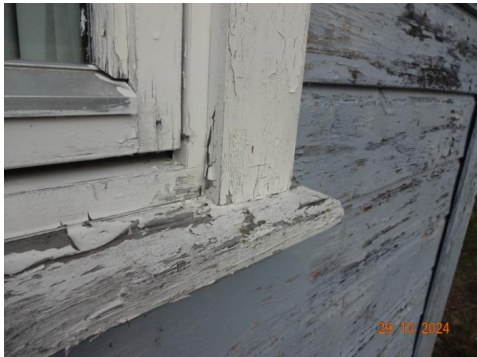
### TG 2 Veggkonstruksjon

- Det er ingen eller liten lufting i nedre kant av kledning mot grunnmur.
- Det er påvist andre avvik:

Panel er ført helt ned mot vannbrett, fare for fuktopptrekk og forvittringer.

Panel ligger stedvis for nærme terreng, fare for fuktopptrekk. Må påregne råteskade i kledningen.

- Det bør foretas tiltak for å bedre lufting av kledningen.
- Det må foretas tiltak for å lukke avviket.

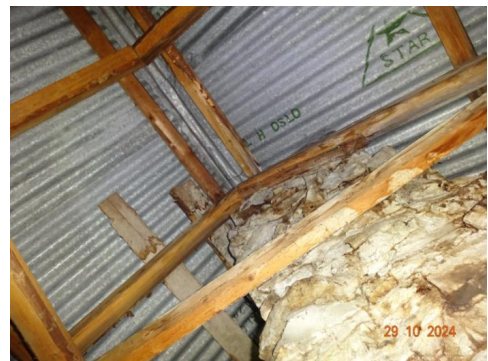
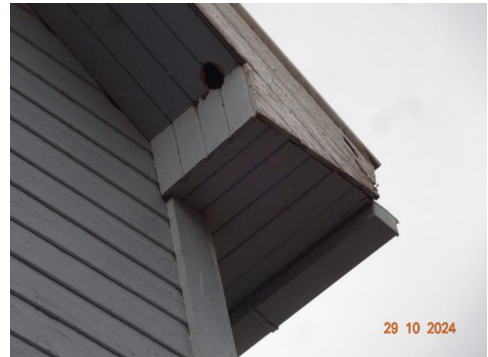
## TG 2 Takkonstruksjon/Loft

- Det er begrenset/dårlig ventilering av takkonstruksjonen.
- Det er påvist andre avvik:

Det er påvist fuktmerker/fuktskjolder i trekonstruksjoner ved pipe.

Kostnadsestimat er satt under taktekking.

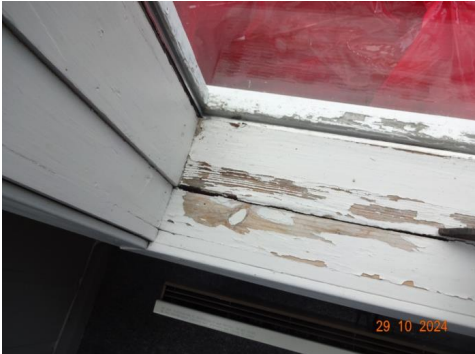
## TG 2 Vinduer

- Det er påvist at enkelte vinduer er vanskelig å åpne/lukke.
- Det er påvist tegn på innvendig kondensering av enkelte vindusglass.
- Karmene i vinduer er slitte og det er sprekker i treverket.
- Det er påvist andre avvik:

- Det må foretas tiltak for å lukke avviket.
- Det må påregnes noe vedlikehold og at enkelte vinduer må skiftes ut.
- Kondensering på enkelte glass har medført fuktskader i treverk som kan medføre utskiftningsbehov av enkelte vinduer.

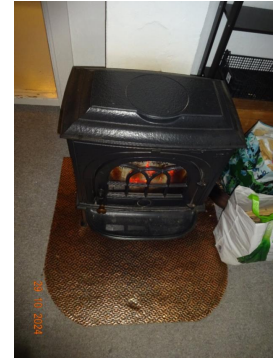
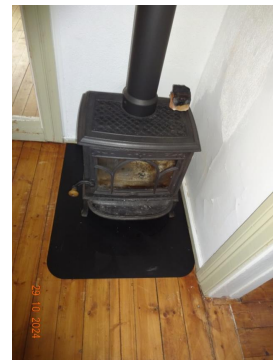
- Det er påvist sprekker og/eller riss i pipe.
- Mer enn halvparten av forventet brukstid er passert på pipe.

Rust på sotluke i kjeller.

- Tidspunkt for piperehabilitering nærmer seg.
- Det må foretas lokal utbedring.

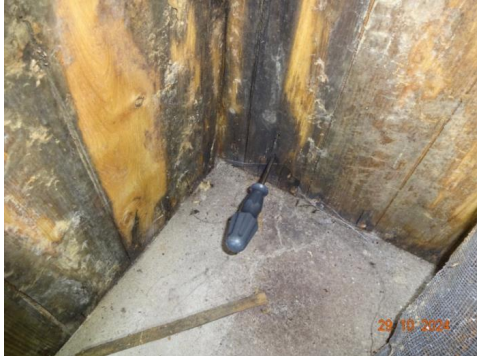
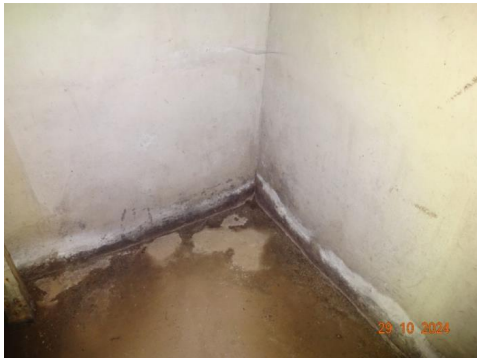
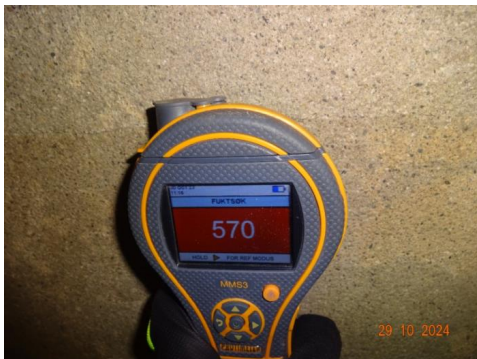
## ! TG 3 Rom Under Terreng

- Det er påvist indikasjoner på noe fuktgjennomtrenging inn i kjellermur.
- Det er påvist synlig fuktighet på mur/gulv i kjeller.
- Det er påvist synlige fukt/råteskader i treverk i underetg./kjeller, hulltaking er derfor ikke nødvendig
- Det er påvist andre avvik:

Det er foretatt fuktsøk med fuktindikator i kjeller. Ved bruk av fuktindikator ble det målt fuktvariasjoner.

Steder med saltutslag på kjelleryttervegger, etter fuktgjennomgang i veggene.

Saltutslag dannes når fuktighet trenger gjennom murkonstruksjoner og transporterer saltmineraler ut til overflaten. Når vannet fordamper blir det krystalliserte saltet liggende igjen på overflaten av murverket eller betongen.

- Det anbefales at alt treverk i kjeller fjernes og at kjelleren har mest mulig åpne murkonstruksjoner med god utlufing.
- Det må foretas tiltak for å lukke avviket.
- Det må foretas tiltak for å redusere/begrense fuktgjennomtrenging inn i kjeller.

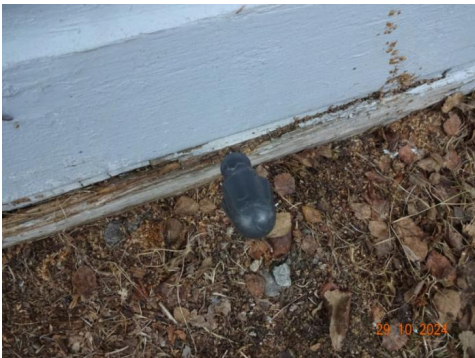
Små hull i takplatene.  
Ikke etablert undertak.  
Skjevheter i yttervegg og panel.  
Panel ligger stedvis for nærme terreng. Påvist råteskader i panel.

- Det må foretas tiltak for å lukke avviket.

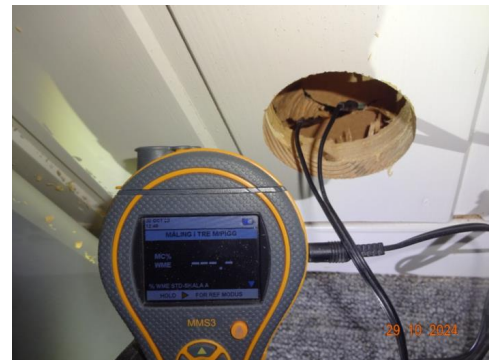
### 1. ETASJE > BAD

Bad/vaskerom er bygget etter byggeforskrifter gjeldende før 1997.  
Bad/vaskerom fra før 1997 gis i denne rapport automatisk TG 3 da det ut fra alder må forventes at behov for oppgraderinger nærmer seg.  
Knirk i gulv.  
Fuktsvelling i baderomsinnredning.  
Montasjemerker i våtromsplater.  
Vindu i våtsonen, dusjkabinett hindrer direkte vannsprut på overflatene.  
Ikke etablert tilluftspalte under innerdør.  
Eldre gulvbelegg blir porøse og kan sprekke opp, må påregne forvitringsskader i belegget.  
Rørgjennomføringer i våtroms gulvbelegg, svekker gulvets tetthet.

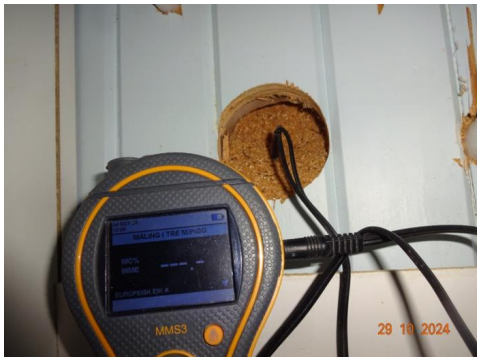
### 2. ETASJE > BAD

Bad er bygget etter byggeforskrifter gjeldende før 1997.  
Bad fra før 1997 gis i denne rapport automatisk TG 3 da det ut fra alder må forventes at behov for oppgraderinger nærmer seg.  
Ikke fuktsikre overflater, dusjkabinett hindrer direkte vannsprut.  
Vindu i våtsonen.  
Rust i støpejernsluk.  
Ikke etablert tilluftspalte under innerdør.  
Fuktsvelling i sideplate til underskap.  
Behov for justering av innerdør til bad.  
Ikke påvist membran i sluk.

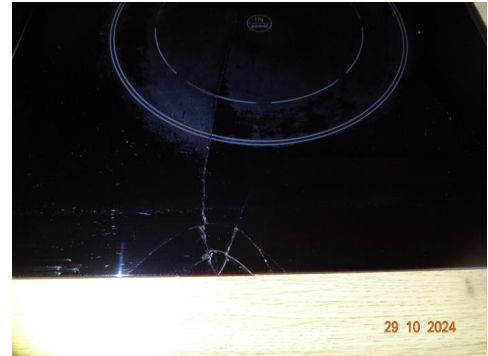
### 1. ETASJE > STUE/KJØKKEN

Behov for strømming av skapdører.  
Det er påvist sprekker i koketopp.  
Fuktskjolder i bunnplate.

- Det må foretas tiltak for å lukke avviket.

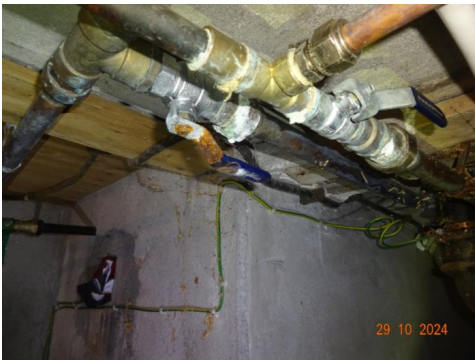
Kondens på vannrør i kjeller.  
Rust på stoppekran i kjeller.

- Det er ikke behov for utbedringstiltak siden anlegget fungerer i dag, men ut ifra alder kan skader plutselig oppstå på eldre anlegg.
- I forbindelse med oppgradering av våtrom vil det være naturlig med utskiftning av rør.

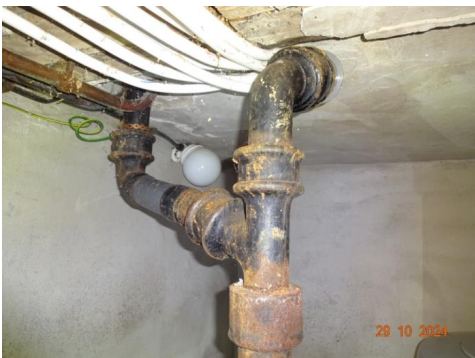
## TG 2 Avløpsrør

Avløpsrør av støpejern.

- Mer enn halvparten av forventet brukstid er passert på innvendige avløpsledninger.
- Det er påvist at avløpsrør av jern har rustskader.

- I forbindelse med oppgradering av våtrom vil det være naturlig med utskiftning av rør.
- Tidspunkt for utskiftning av avløpsrør nærmer seg.

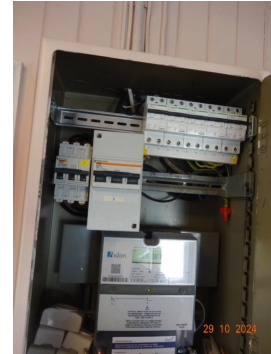
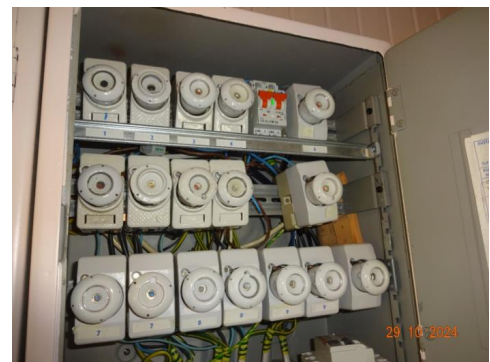
## TG 2 Elektrisk anlegg

- Er det tegn på at kabelinnføringer og hull i inntak og sikringskap ikke er tette, så langt dette er mulig å sjekke uten å fjerne kapslinger?  
**Nei**
- Finnes det kursfortegnelse, og er den i samsvar med antall sikringer?  
**Ja**
- Foreta en helhetsvurdering av det elektriske anlegget, dets alder, allmenne tilstand og fare for liv og helse. Bør det elektriske anlegget ha en utvidet el-kontroll?  
**Ja Mangler glass i enkelte skrusikringer.  
Eier opplyser: Defekt stikkontakt over vaskemaskin på bad i 1.etasje.  
Dårlig festet lampe ved inngang.**

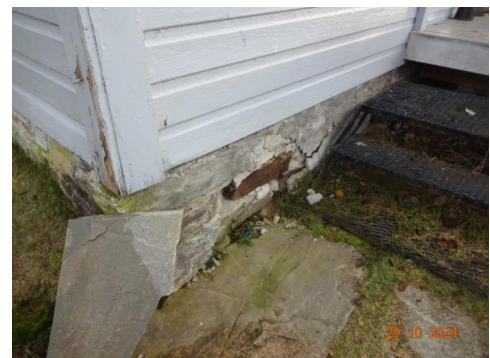
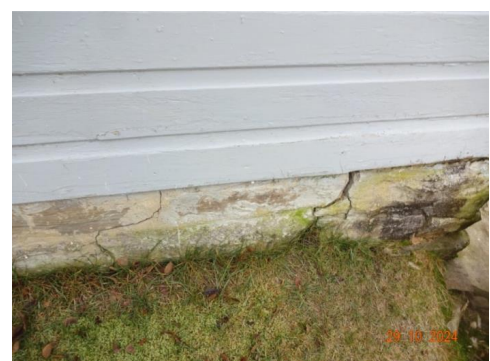
### TG 2 Grunnmur og fundamenter - 2

- Grunnmuren har sprekke-dannelser.
- Det er påvist andre avvik:

- Det må foretas tiltak for å lukke avviket.
- Lokal utbedring må utføres.
