Solliaveien 32, 2476 ATNA

# Tilstandsrapport

Befaringsdato: 29.10.2024

Rapportdato: 04.11.2024

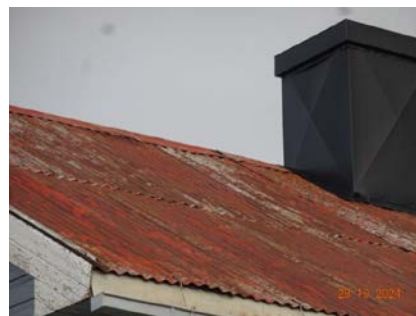
### TG 3 Nedløp og beslag

\* Utvendig > Nedløp og beslag: Mer enn halvparten av forventet brukstid er passert på renner/nedløp/beslag. Det er påvist andre avvik: Mangler del med takrenner og nedløp. Eier opplyser: Lekkasjer i takrenner. Skader i takrenner.

Helbeslått pipetopp.  
Malte ståltakrenner og nedløp.  
Takstige.  
Forkantbeslag.

Må påregne ny takteking med undertak.

**Kostnadsestimat: 100 000 - 300 000**

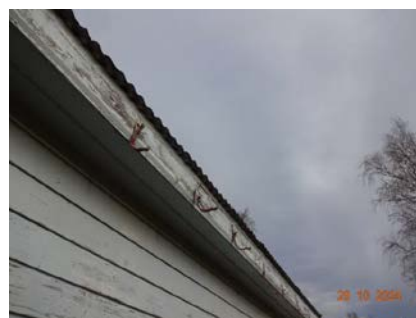
### TG 2 Veggkonstruksjon

\* Utvendig > Veggkonstruksjon: Det er ingen eller liten lufting i nedre kant av kledning mot grunnmur. Det er påvist andre avvik: Solslitt panel. Behov for vedlikehold. Panel er ført helt ned mot vannbrett, fare for fuktopptrekk og forvittringer. Noe ufagmessig montert panel. Panel ligger stedvis for nærme terreng, fare for fuktopptrekk. Må påregne råteskade i kledningen.

Boligyttervegger i bindingsverk, isolert med flis.  
Yttervegg kledd med liggende panel.  
Demontert flere delevegger i 2.etasje. Utført i 2022/2023.

Kostnadsestimat er satt under takteking.

**Kostnadsestimat: Ingen umiddelbar kostnad**

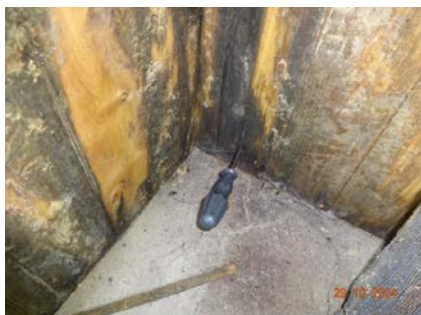
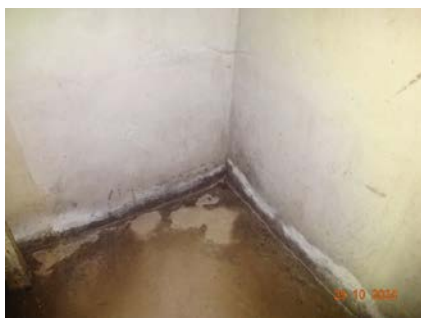
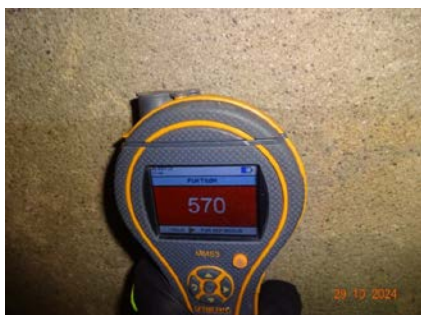
## ! TG IU Kryp Kjeller

Blindkjeller er på generelt grunnlag en risikokonstruksjon, og en konstruksjon med hyppig skadefrekvens.

Delvis blindkjeller under boligen.

- Det må foretas tiltak for å lukke avviket.

Kostnadsestimat: 50 000 - 100 000

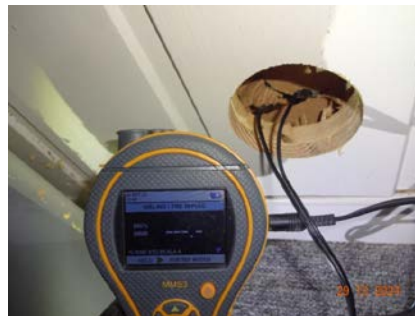
#### 1 TG 3 Generell

\* Våtrom > 2.etasje > Bad > Generell: Våtrommet må oppgraderes for å tåle normal bruk etter dagens krav. Bad er bygget etter byggeforskrifter gjeldende før 1997. Bad fra før 1997 gis i denne rapport automatisk TG 3 da det ut fra alder må forventes at behov for oppgraderinger nærmer seg. Ikke fuktsikre overflater, dusjkabinett hindrer direkte vannsprut. Vindu i våtsonen. Rust i støpejernsluk. Ikke etablert tilluftspalte under innerdør. Fuktsvelling i sideplate til underskap. Behov for justering av innerdør til bad. Ikke påvist membran i luk.

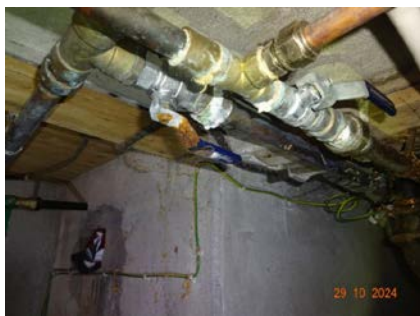
## TG 2 Avløpsrør

\* Tekniske installasjoner > Avløpsrør: Mer enn halvparten av forventet brukstid er passert på innvendige avløpsledninger. Det er påvist at avløpsrør av jern har rustskader.

Avløpsrør av støpejern.

- I forbindelse med oppgradering av våtrom vil det være naturlig med utskiftning av rør.
- Tidspunkt for utskiftning av avløpsrør nærmer seg.

**Kostnadsestimat: 10 000 - 50 000**

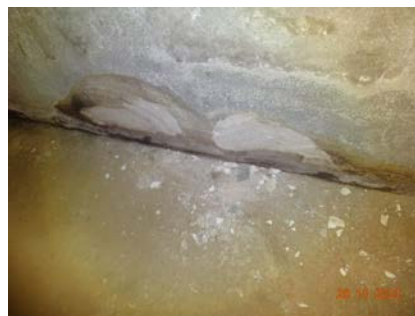
### ! TG 2 Grunnmur og fundamenter - 2

\* Tomteforhold > Grunnmur og fundamenter - 2: Grunnmuren har sprekkdannelser. Det er påvist andre avvik: Avskaling i murpuss til grunnmur. Symptomer på bevegelse i grunnen.

Del med blindkjeller:

- Det må foretas tiltak for å lukke avviket.
- Lokal utbedring må utføres.

**Kostnadsestimat: 50 000 - 100 000**
