**Leilighet**  
**Søndre Mohagen 80**  
**2016 Frogner**

**Boligens tekniske tilstand:**

Dato: 25/04/2025

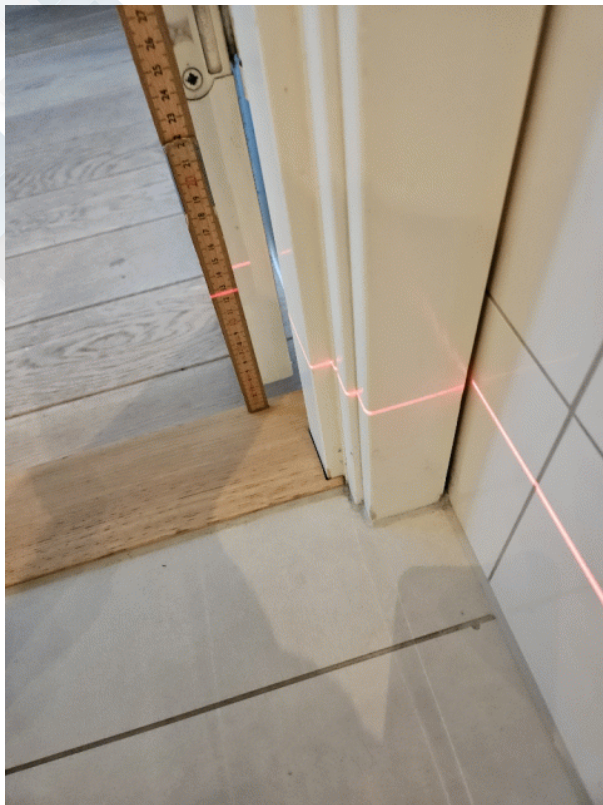
Det ble utført en enkelt test av overflatene der det registreres tilfredsstillende fall på gulv mot sluk, men gulvet er mer eller mindre i vater fra toalett til servant. Gulvfliser fremstår i god stand. TG1

Dørterskel er ikke tilstrekkelig høy, den ble målt til 10mm, kravet er 25mm der hvor gulv er mer eller mindre i vater. TG2

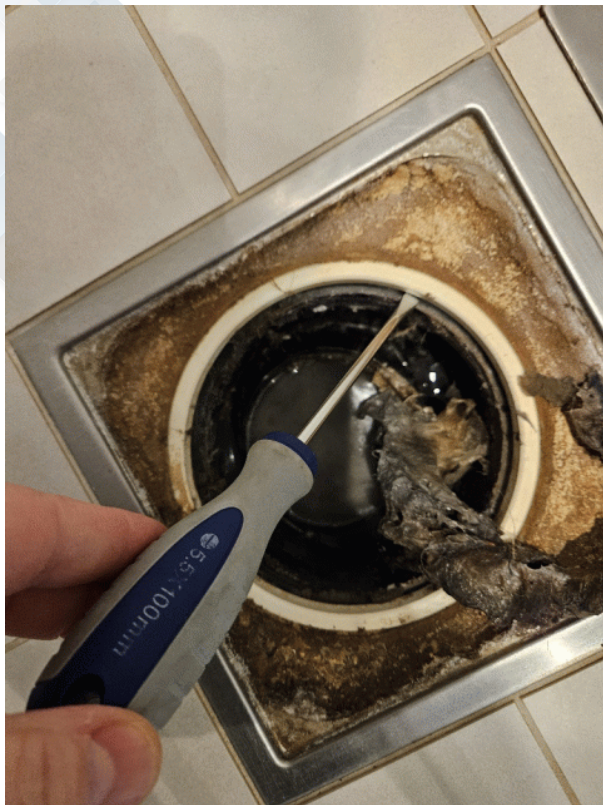
Ingen synlig mansjett under klemring i sluk, det kan være banemembran (underliggende membran) eller ett vinylbelegg under støpt gulv. Ukjent membransløsning. Ytterligere undersøkelser må gjøres. TG2

Membran har passert mer enn halvparten av sin forventet levetid. TG2

Det ble boret hull fra tilstøtende rom (soverom 2) til bad, det ble målt normalt fuktinnhold i bunnsvill under 5 vekt-%. TG1

Det settes tilstandsgrad TG2 på dokumentasjon, grunnet at det ikke foreligger dokumentasjon på membran på bad. Ytterligere undersøkelser må gjøres.

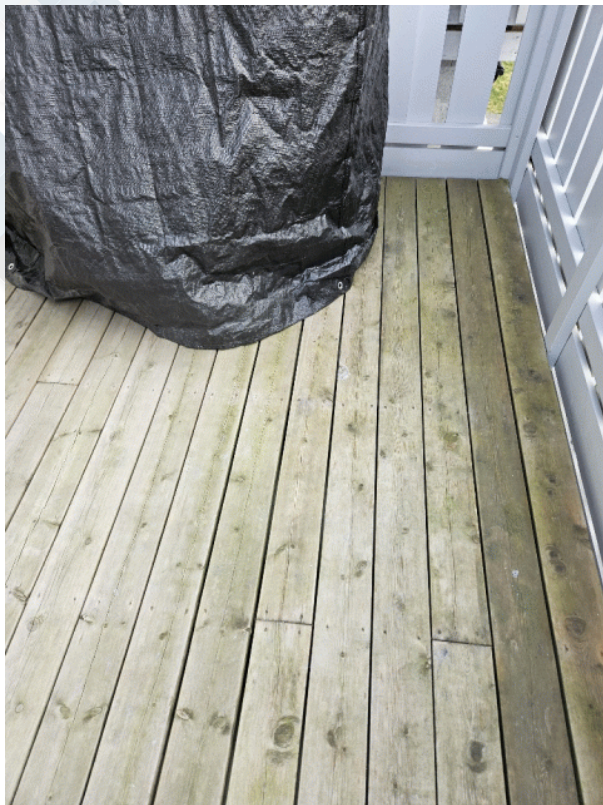
Det er påvist skader, slik som avskalling, deformasjoner, riss, sprekker, råteskader og/eller rust på overflater, se under.
