# Gullbekkstien 30 B 4120 TAU

## Tilstandsrapport Eierskifte

Boligtype: Leilighet

Byggeår: 2000

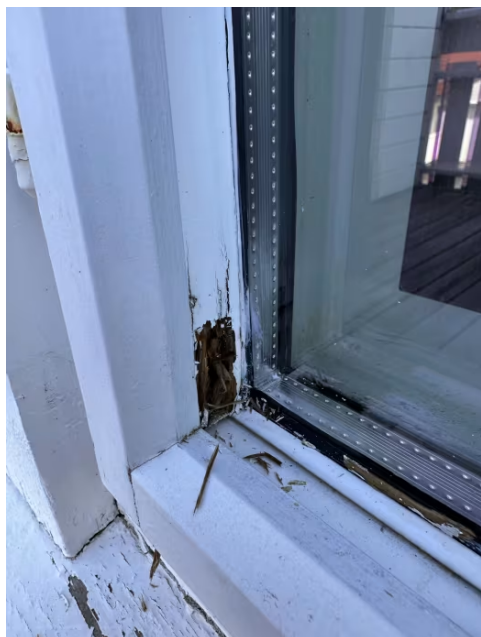
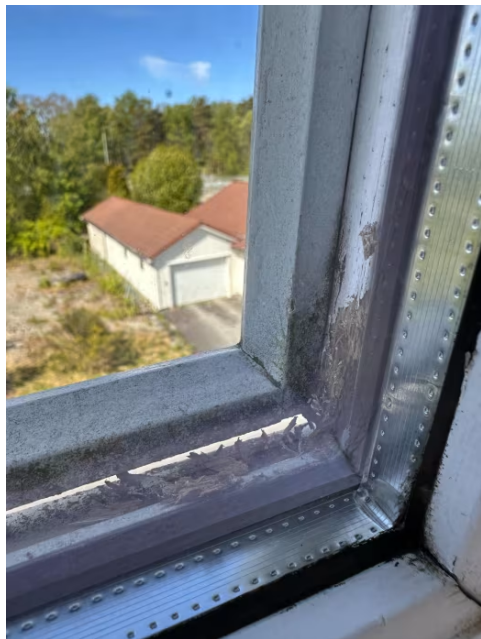
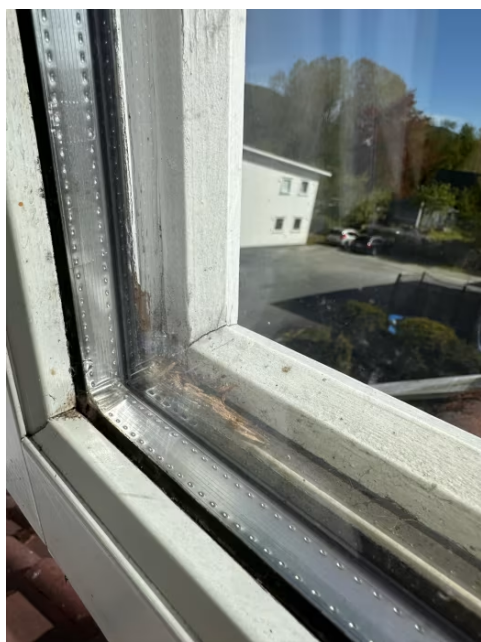
### 6.2 Vinduer og dører

TG-3

Det registreres råteskader i alle soveromsvindu og stuevindu mot Vest,

Anbefaler å bytte vinduer med råteskader.

50 000 - 150 000

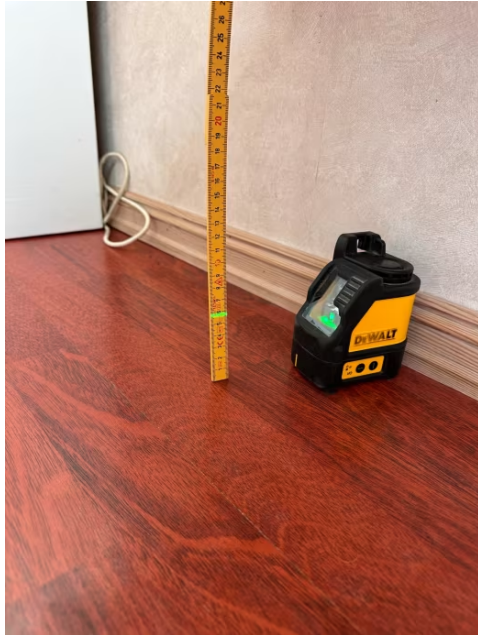
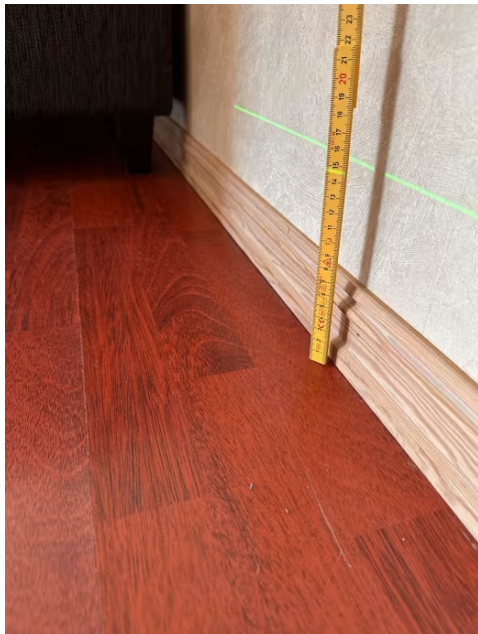
## 6.4 Etasjeskille og gulv på grunn

| <p>Med bruk av nivelleringslaser ble det registrert 70 mm. avvik i stue, målt fra gangdør til vegg mot Vest. 90 mm avvik i stue / kjøkken, målt fra vegg mot Nord til vegg mot Sør. 35 mm. avvik på soverom 1 etg. målt fra dør til vegg mot Sør. 55 mm. avvik på soverom loft mot Øst, målt fra vegg mot Sør til vegg mot Nord. 55 mm. avvik på soverom loft mot Øst, målt fra vegg mot Nord til vegg mot Sør. 35 mm. avvik på soverom mot Øst loft, målt fra dør til vegg mot Vest. I tillegg til lokale skjevheter og stedvis knirk.</p> | |

| <p>Det anbefales at det gjøres ytterligere undersøkelser for å avdekke årsak og skadeomfang som grunnlag for et mer detaljert og riktig kostnadsoverslag.</p> <p>Tilstandsgrad 3 gis med bakgrunn i standardens krav til godkjente måleavvik.</p> | |

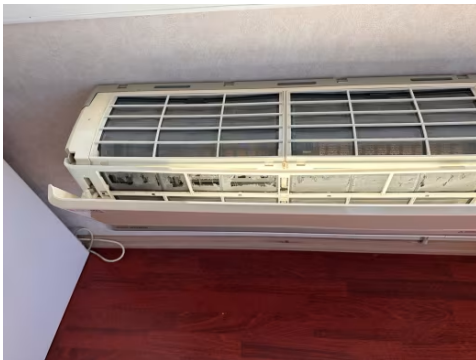
## 6.12 Varmesentral

| Det registreres skader i varmepumpe. | |

Anbefaler service evt. utskiftning av varmepumpe.

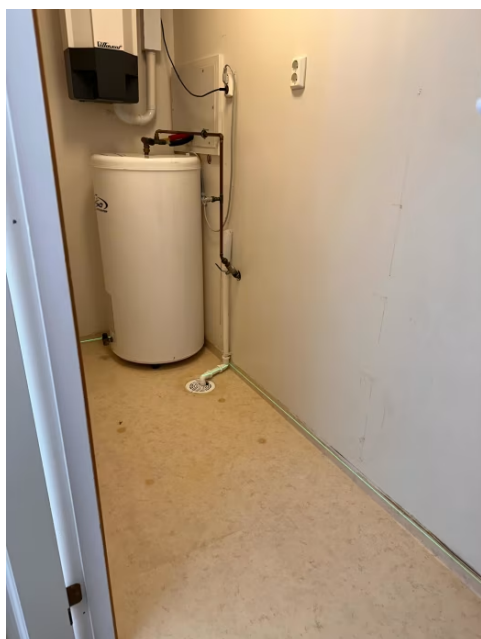
### 6.16 Våtrom: Vaskerom

Det registreres 20 mm. motfall på gulv, målt fra dør til sluk.

Det registreres utette rørgjennomføringer, løst oppbrett på gulvbelegg og tettesjikt har nådd en alder som gjør tettheten usikker i tiden som kommer.

Anbefaler å flyte tilstrekkelig fall til sluk.

Anbefaler å tette rørgjennomføringer, feste belegg oppbrett, ellers TG-2 pga. alder på tettesjikt.
