Leilegheit i sameiga  
Finnbutunet 48  
5713 Vossestrand

**Boligens tekniske tilstand:**

Utført av:  
Takstmann  
**Bjørnar Helland**  
Dato: 05/11/2025

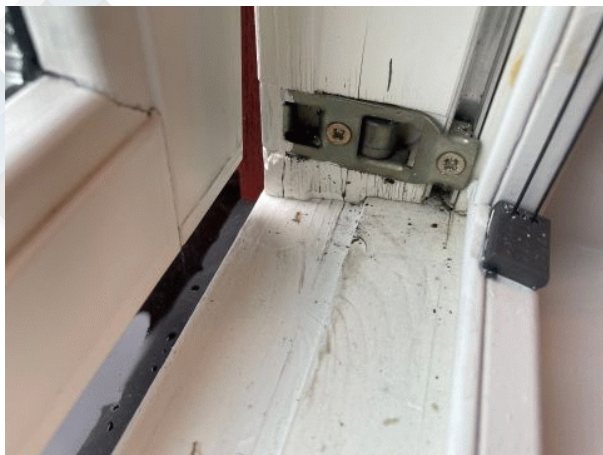
- Vedlikeholdsmangel.
- Lause og skada beslag.
- Sprukken og fuktig ved i stovevindauga.

Vidare ligg vindauget i gavlveggen i stova meir utsett til enn dei andre vindaugene, og det er registrert sprekker og avskalla overflatebehandling i karm. Dette indikerer at vindauget er meir påverka av vår enn dei øvrige vindaugene, og overflatebehandlinga bør fornyast for å hindre vidare nedbryting av treverket.

Desse forholda er hovudsakleg av vedlikeholdsmessig karakter og har førebels ikkje funksjonell betydning, men manglande oppfølging kan over tid føre til redusert beskytting av karmar og beslag mot fukt og vørslitasje.

Manglande vedlikehald og lause beslag kan medføre fuktopptak i karmar og tilgrensande trekonstruksjonar dersom vatn trengjer inn i overgangane. Sprekkar og avflassing i overflatebehandling kan over tid føre til oppfukting og råteutvikling dersom tiltak ikkje vert utført.
