# Tilstandsrapport

Fritidsbolig

Sandbakkadn 37, 2940 HEGGENES

Befaringsdato: 11.06.2025

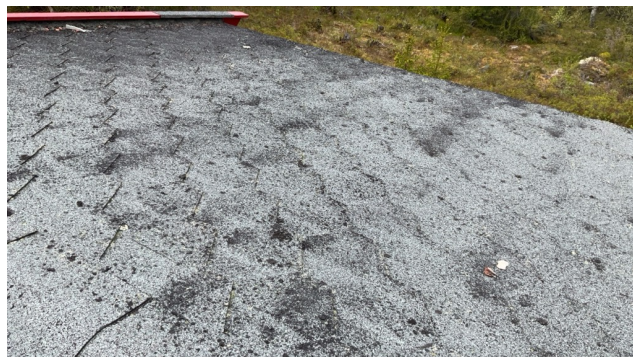
- Når takteking og undertak begynner å bli gamle, øker risikoen for lekkasjer, noe som kan føre til omfattende og kostbare reparasjoner av underliggende konstruksjoner dersom en ikke foretar tiltak på konstruksjonene før dette oppstår.

Slitasje på takteking

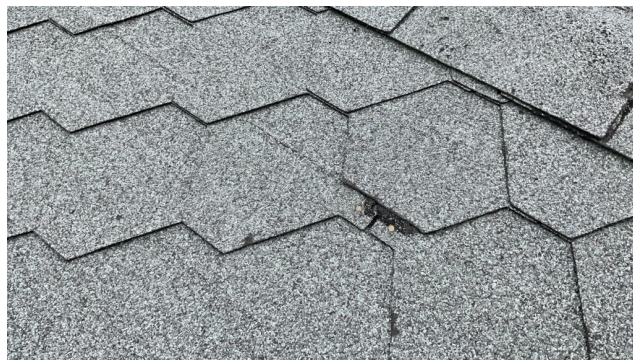
Synlig slitasje med dels dråpe på shingel avrevet, må hensyntas alder

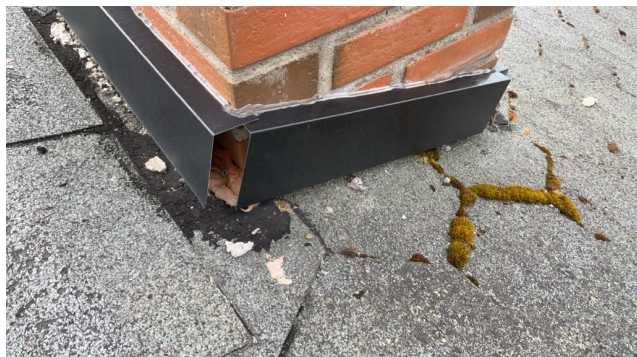
- Det er ikke tilfredsstillende bortledning av vann fra taknedløp ved grunnmur.
- Det mangler tilfredsstillende adkomst til pipe for feier.
- Mer enn halvparten av forventet brukstid er passert på renner/nedløp/beslag.
- Det er påvist andre avvik:

Manglende fotbeslag og bør etableres for tilstrekkelig overgang pipe og tekking

- Det bør lages system for bortledning av vann fra taknedløp ved grunnmur.
- Overvåk tilstanden jevnlig. For å få tilstandsgrad 0 eller 1 må beslag/renner/nedløp skiftes ut, men tidspunktet for når dette er nødvendig er vanskelig å si noe om.
- Stigetrinn for feier må monteres.

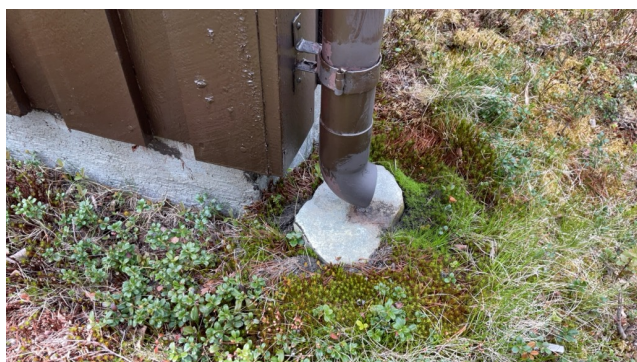
Anbefaler bortledning av takvann vekk fra bygningskropp

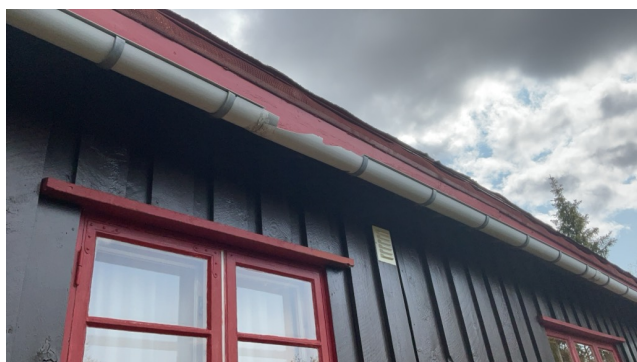
Skade på takrenne, må skiftes

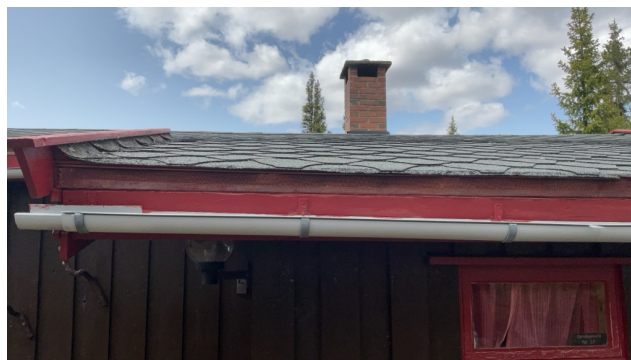
Det er ikke inspeksjonsmulighet til hele takkonstruksjon og må hensyntas, fra takfot er det registrert luftesjikt under taktro med netting, anbefales forkantbeslag med lufting på baksiden for å unngå oppfuktning i takfot. Lufting og isolering forøvrig er ikke kjent og gitt utifra referansenivå.

fra luke i himling i soverom ble deler av konstruksjon undersøkt begrenset isolasjon av konstruksjon uten dampsperre, bør foretas tiltak og kondensering av takkonstruksjon kan ikke utelukkes ved bruk vinterstid noe som videre kan føre til innvendig fukt. Tiltaksbehov bør vurderes.

Registrert spor av mus/skadedyr, anbefaler nærmere undersøkelse og tiltak. (ukjent tilstand i lukkede konstruksjoner og må hensyntas)

Skjevhet i tak, årsakssammenheng med fundamenteringsmetode/grunnforhold

Forholdene må holdes under tilsyn og tiltaksbehov må vurderes.

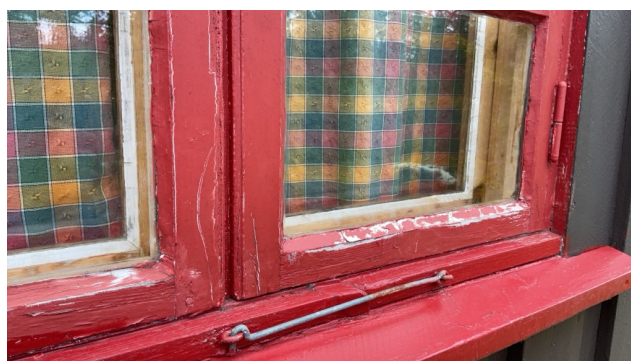
- Karmene i vinduer er slitte og det er sprekker i trevirket.

Vinduer er fra byggeår, må hensyntas alder og vedlikeholdsetterslep

- Det må påregnes noe vedlikehold og at enkelte vinduer må skiftes ut.

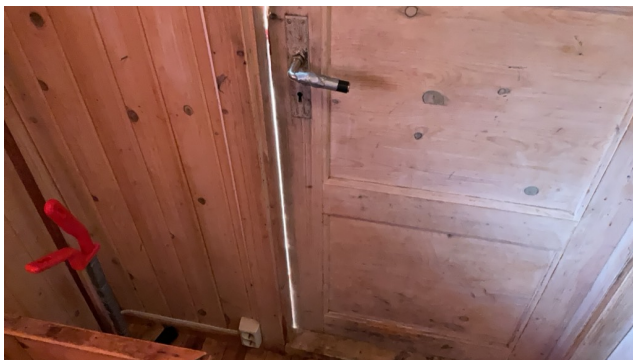
Ytterdør er slitt, med utettheter i overgang dørblad/karm og bør skiftes

Må foretas tiltak for å lukke avvik.

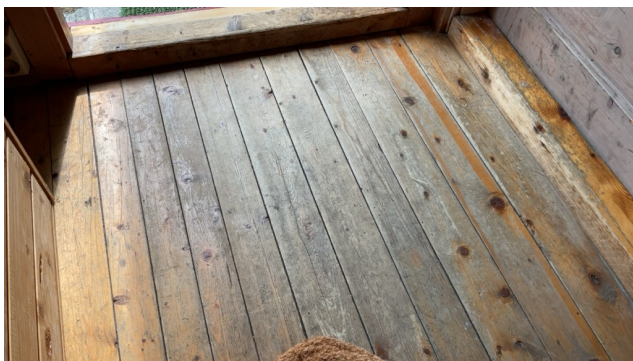
Slitasje på overflater, gulv har behov for slip/overflatebehandling

- Overflater må utbedres eller skiftes.

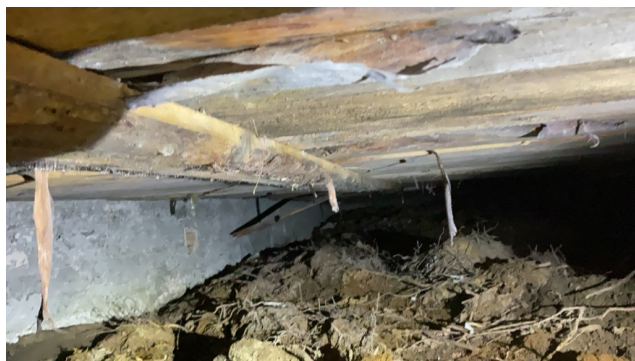
- Det er ikke adkomst til deler av krypkjelleren. Krypjkjeller er kun vurdert i tilgjengelige deler. Krypjkjeller regnes for å være en risikokonstruksjon som er utsatt for fukt- og råteskader i bunnsvill, trebjelkelaget og andre tilstøtende konstruksjoner, på grunn av fuktighet fra grunnen og kondensering ved temperaturforskjeller. Selv om det ikke er avdekket tegn på skader, betyr ikke dette nødvendigvis at det ikke foreligger skader i eller i forbindelse med krypkjelleren.
- Det er manglende fuktsperre på bakken.

Fra luke i gulv på kjøkken ble deler av kryprom undersøkt. Registrert lav takhøyde i kryprom med torv/jordmasser der konstruksjonen er utsatt for fuktpåkjenning og fordamping av grunnfukt mot konstruksjonen, anbefales tiltak. Bemerket begynnende muggsopp-slør på stubbeloft og tiltak med kontroll av konstruksjonen i sin helhet anbefales. Registrert innganger fra mus/skadedyr i konstruksjonen og må hensyntas at skade kan forekomme. Begrenset isolasjon av gulvkonstruksjonen. Anbefaler bedre ventilering av kryprom.

Synlig muggslør på stubbeloft

- Fuktsperre på bakken bør etableres.
- Vær oppmerksom på denne risikoen, overvåk tilstanden og undersøk dette nærmere, helst med hjelp av en fagkyndig.
- Andre tiltak:

Må foretas tiltak for å lukke avvik. (utbedring i sammenheng med bygningsdel/etasjeskille)

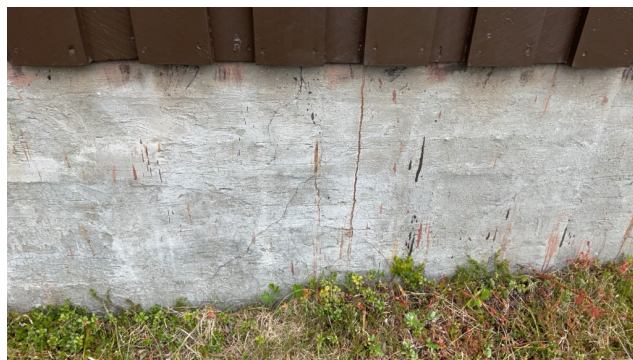
- Grunnmuren har sprekkdannelser.
- Det er avvik:

Fundamentert på terreng som var vanlig på oppføringstidspunkt. Dette er en risikokonstruksjon med henhold fuktpåkjenninger og bevegelser fra tele/setninger fra grunn, som er årsaksammenheng med registrert skjevhet i hytta.

Sprekkdannelse i mur

Forholdene bør holdes under oppsikt og utbedringer må vurderes om forholdene skulle endre seg.

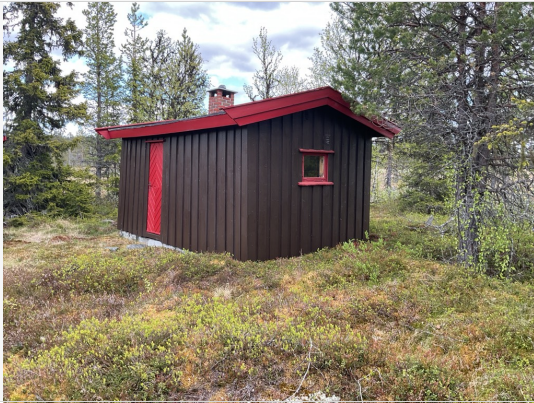
Bygningen er preget av elde, vedlikeholdsetterslep og betydelige setningskader. Skjevheter i bygning som følge av fundamentering med grunnforhold. Takteking er preget av elde. Gulvkonstruksjon/bygning ligger helt ned på grunn i bakkant utsatt for fuktpåkjenning, store skjevheter i gulv, vegger og tak samt fra kryprom er det registrert skader i gulvkonstruksjon som følge av mus/skadedyr og ukjent tilstand i lukkede konstruksjoner.

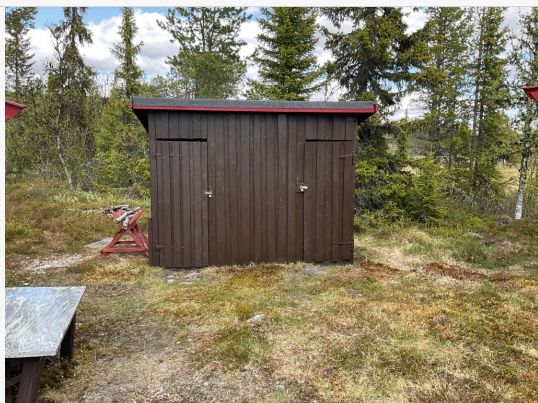
Bygningen er preget av elde og slitasje. Skjevheter i bygningen, enkelt fundamentert satt rett på grunn, utsatt for fuktpåkjenning og registrert råte i konstruksjoner.
