# Tilstandsrapport

📍 Sandåkerveien 86, 8813 LØKTA

# gnr. 20, bnr. 30

Befaringsdato: 28.02.2023

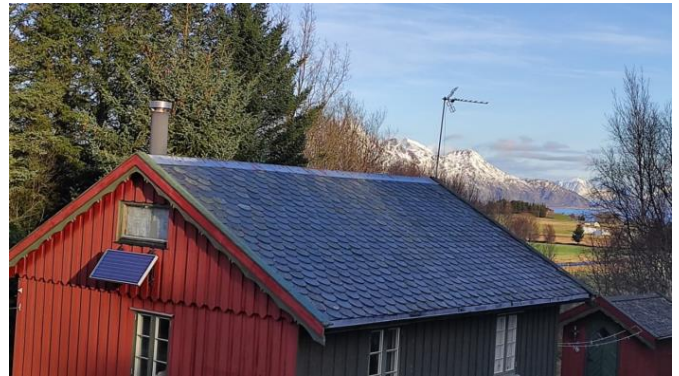
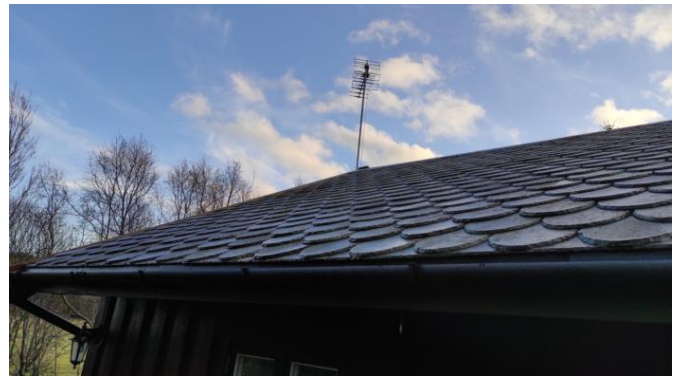
Taket er tekket med skifertakstein. Besiktet fra bakkenivå grunnet manglende forsvarlig adkomst.

- Mer enn halvparten av forventet brukstid er oppbrukt på undertak. Det ble målt forhøyede fuktverdier rundt gjennomføringen til pipen.

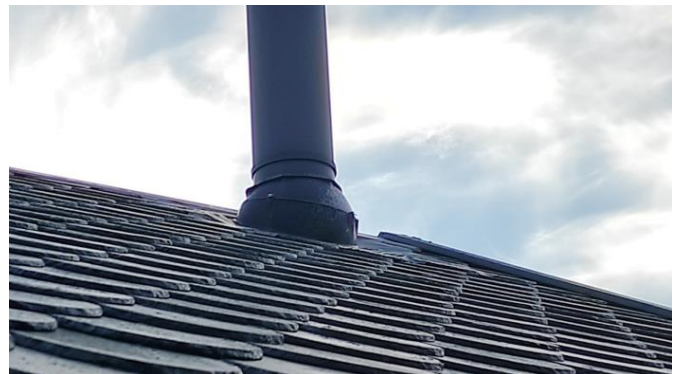
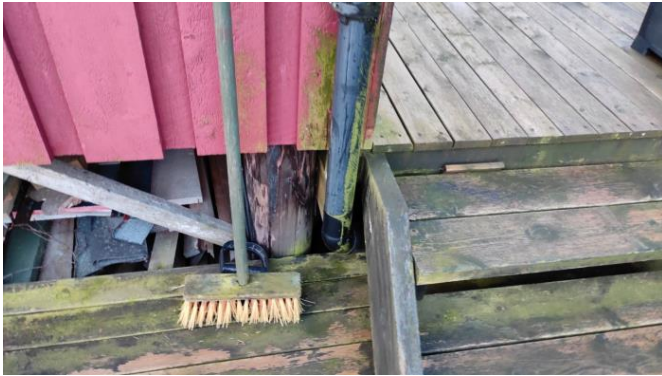
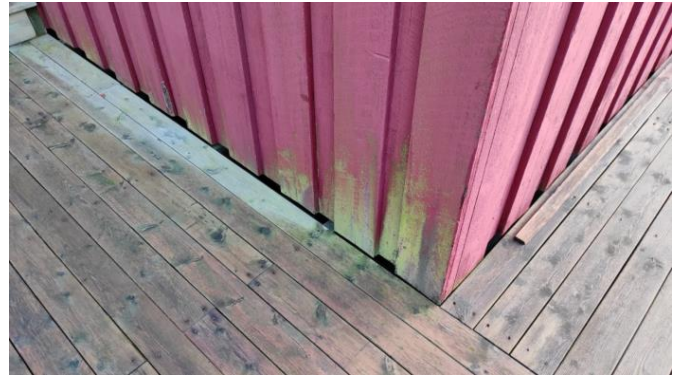
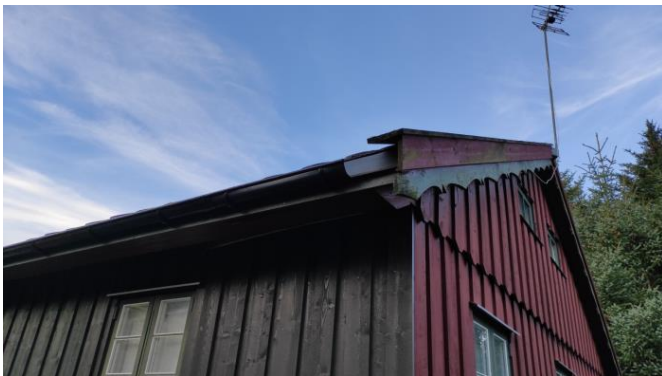
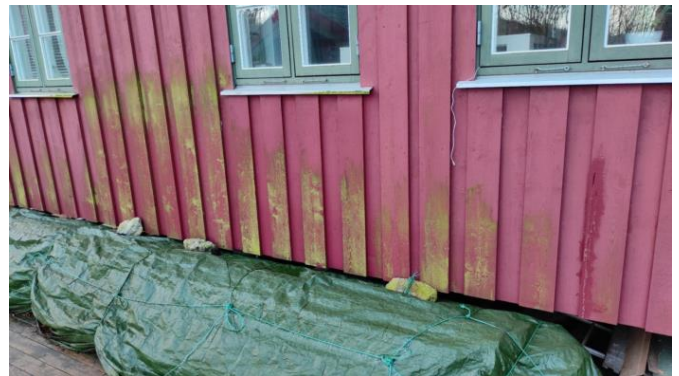
Renner og nedløp av plast. Beslådd stålrørspipe over tak.

- Det er påvist avvik i beslagløsninger.
- Mer enn halvparten av forventet brukstid er oppbrukt på renner/nedløp/beslag.
- Takrenner/nedløp har store lekkasjer.
- Det mangler tilfredsstillende adkomst til pipe for feier.
- Det mangler snøfangere på hele eller deler av taket, men det var ikke krav om dette på byggemeldingstidspunktet.

Rustdannelser på mønekam.

Det ble målt forhøyede fuktverdier i treverket rundt gjennomføringen til pipen.

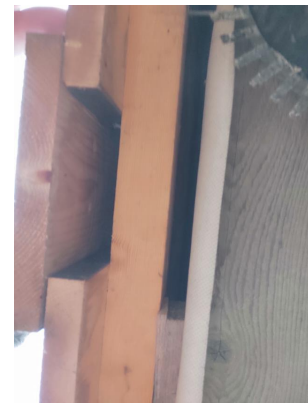
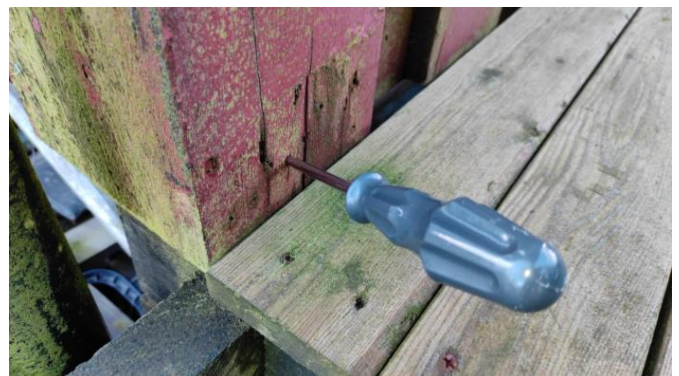
- Det er værslitt/oppsprukket trevirke/trepaneler.
- Det er påvist spredte råteskader i bordkledningen.

Det mangler musebånd/lusing flere plasser i nedre kant av kledningen. Spor etter mus på kaldloftet. Usikkerhet om hvilke eventuelle skader disse kan ha gjort i yttervegger og andre lukkede konstruksjoner. Kledningen har stedvis mye algevekst.

- Råteskadet trekledning må skiftes ut.

Det bør etableres lusing/musebånd i nedre kant av konstruksjonen for å hindre at skadedyr kommer inn i konstruksjonen.

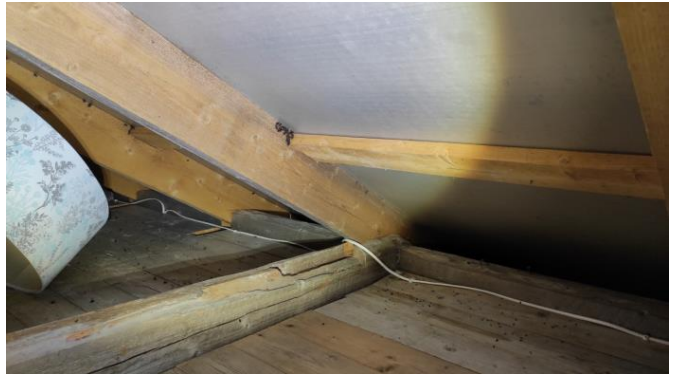
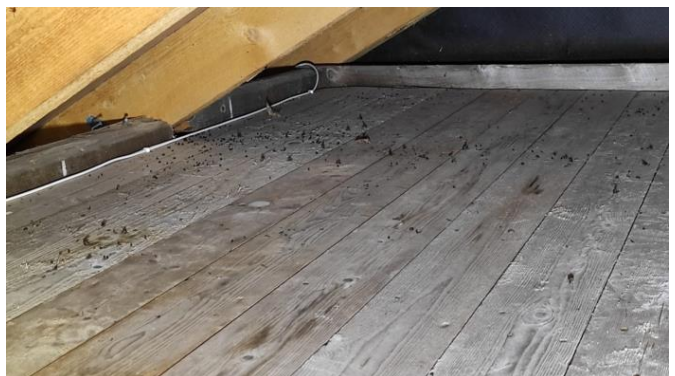
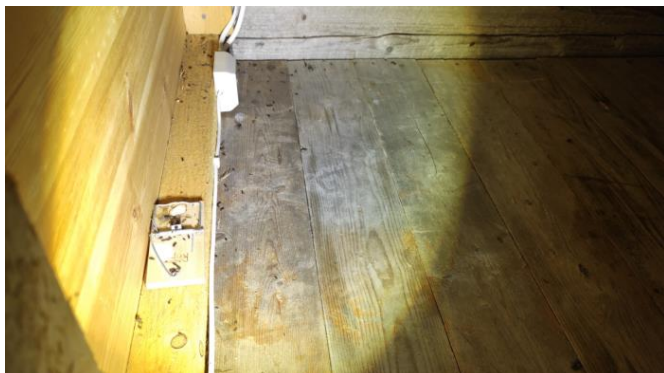
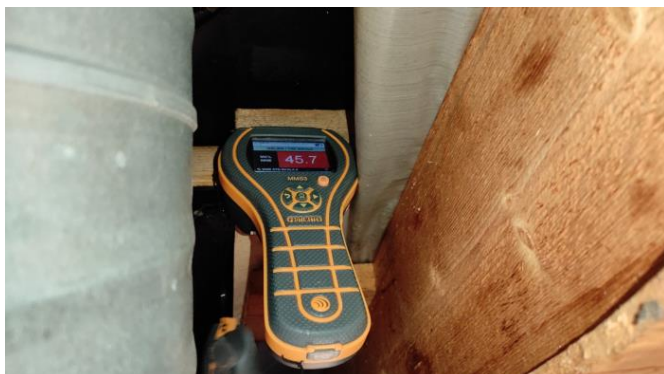
Det bemerkes at deler av takkonstruksjonen er gjenbygget uten muligheter for inspeksjon.

Det bemerkes og at knekottene kun er besiktet fra kottluker grunnet store mengder muselort.

- Det er registrert symptom på aktivitet fra skadedyr
- Det er påvist avvik rundt gjennomføringer i takflaten.
- Det er påvist fukt/råteskader i takkonstruksjonen.

Det ble fuktmålt i takkonstruksjonen ved befarings, og forhøyede fuktverdier ble registrert i området rundt pipen.

- Det må gjennomføres ytterligere undersøkelser.
- Konstruksjonene må sikres mot råte, sopp og skadedyr.

Det bør gjennomføres ytterligere undersøkelser for å få kartlagt det eventuelle skadeomfanget skadedyr kan ha påført.

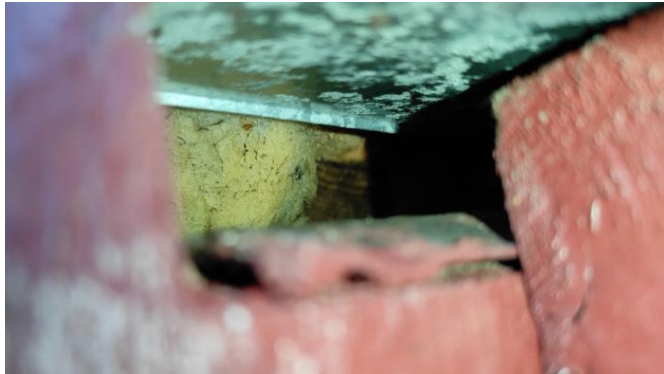
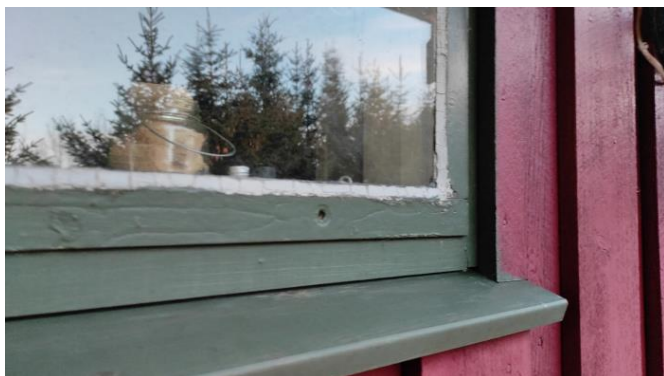
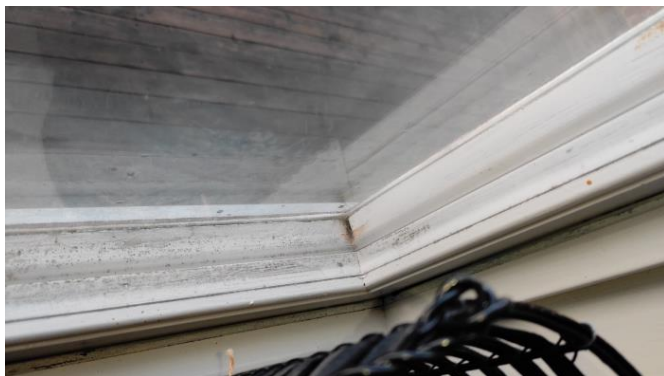
- Det er påvist at enkelte vinduer er vanskelig å åpne/lukke.
- Det er påvist avvik rundt innsettsdetaljer.
- Det er påvist tegn på innvendig kondensering av enkelte vindusglass.
- Karmene i vinduer er slitte og det er sprekker i trevirket.

Det må gjøres ytterligere undersøkelser angående innsettsdetaljene til vinduene og tiltak må utføres for å lukke avvikene.

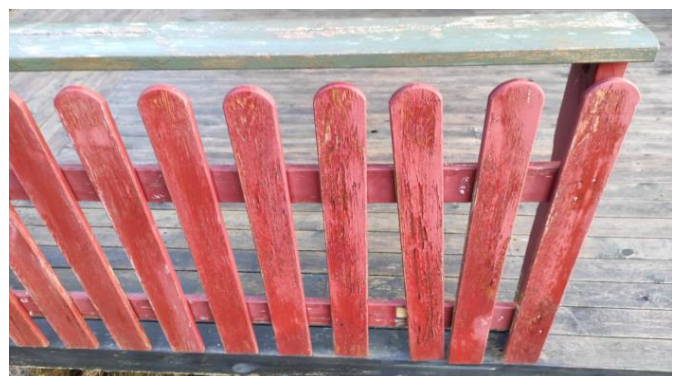
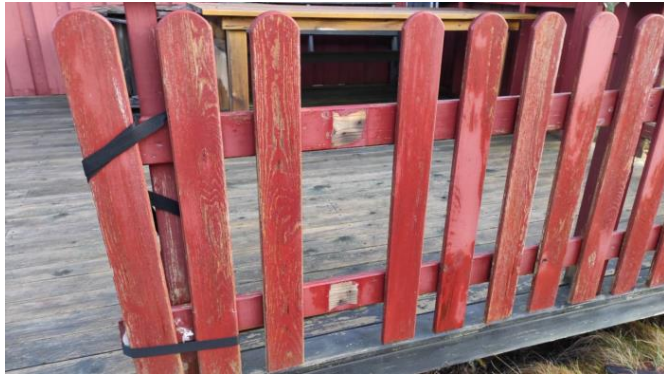
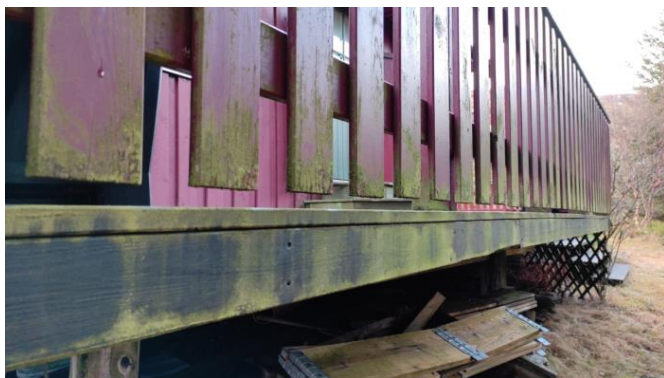
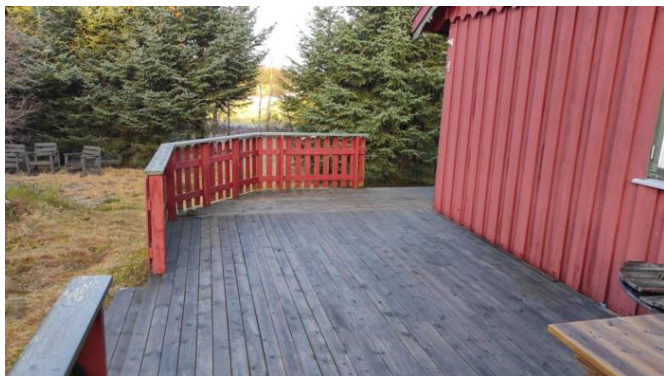
- Åpninger i rekkverk er ikke i henhold til krav i dagens forskrifter.
- Rekkverket er for lavt i forhold til dagens krav til rekkverkshøyder.

Støylefundamentene av tre har høyt fukttinnhold.

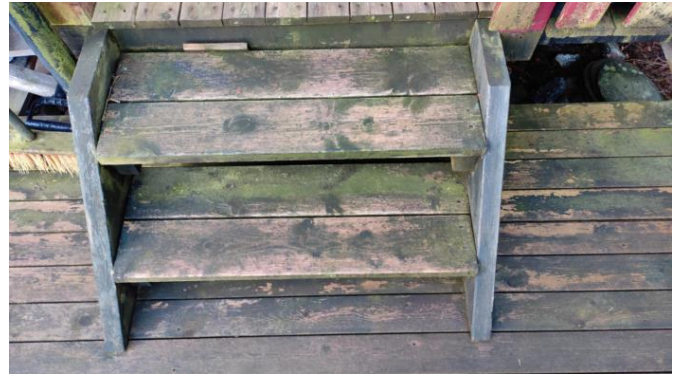
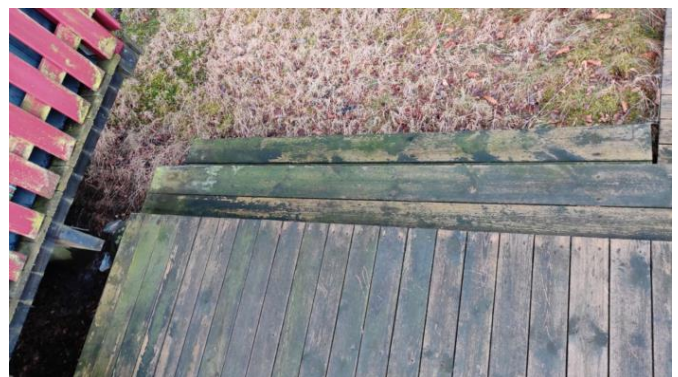
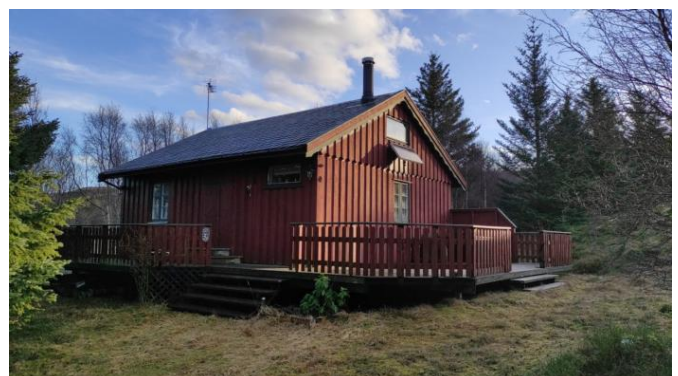
- Det er ikke montert rekkverk.

- Rekkverk må monteres for å lukke avviket.

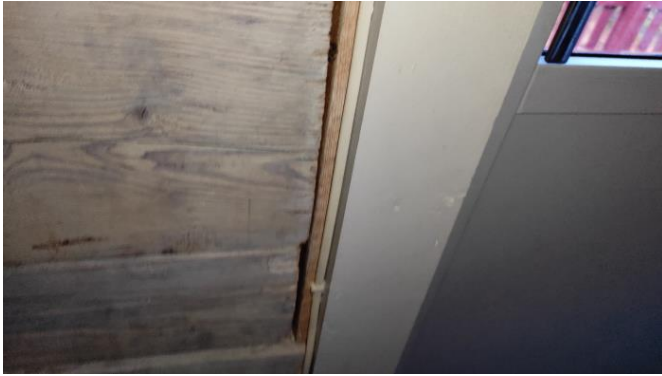
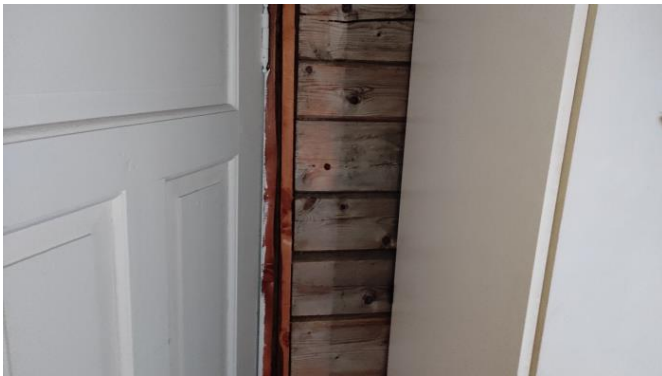
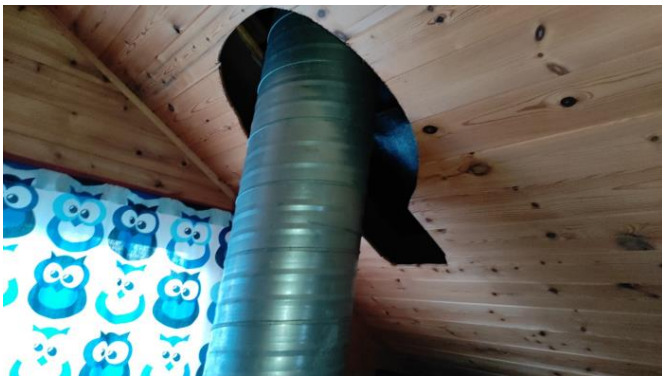
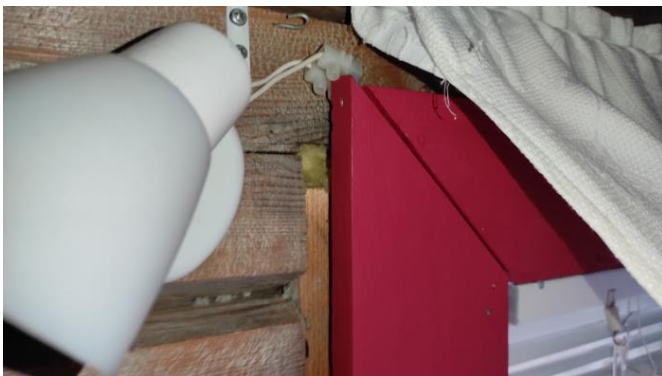
Stedvis manglende lister og listverk dekker ikke over utskjæringer.  
Stedvis manglende maling på overflater.  
Ufagmessig utskjæring rundt gjennomføringen av pipeløpet.  
Større åpninger/skader i skjøter på tømmeret. Kaldtrekk over vinduet ved vedovnen i stuen.

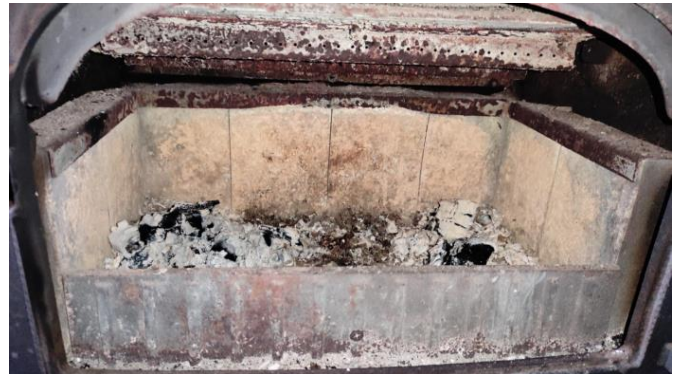
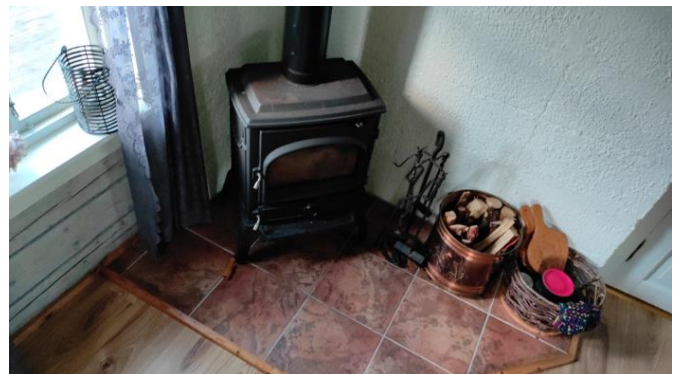
- Avstanden mellom ildstedet og brennbart materiale er for liten.

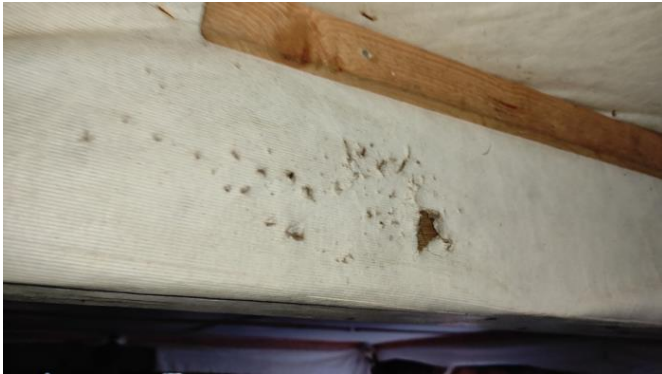
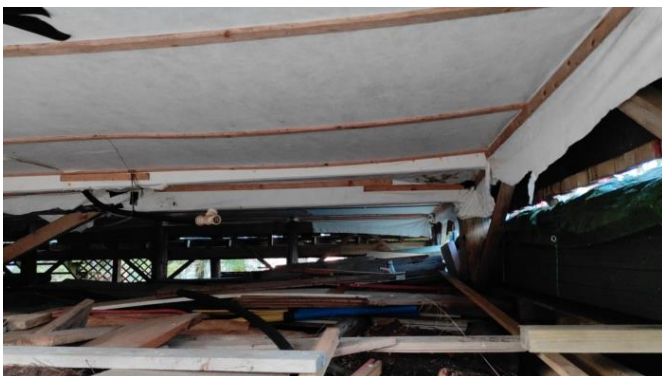
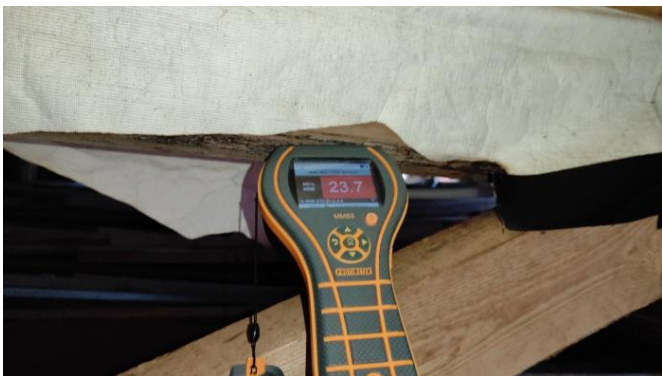
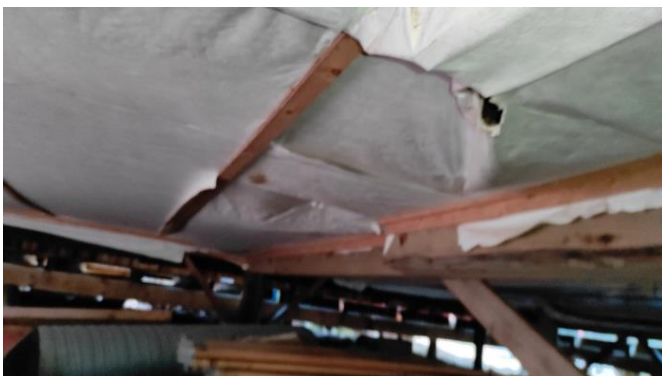
Vindsperren i stubbeloftet mot grunn har utettheter og sår.  
Utette rørgjennomføringer i stubbeloftet.  
Bærende gulvbjelker er fritt eksponert og det ble målt forhøyede fuktverdier.  
Løs overflødig vindsperre flere plasser.  
No sell/svikt i stubbeloftet.  
Det ble observert muselort i knekottene, usikkerhet om eventuelt skadeomfang i andre lukkede konstruksjoner som stubbeloftskonstruksjonen. Det ble og observert avføring fra røyskatt i under hytten.

- Overvåk konstruksjonen jevnlig. Avviket kan medføre behov for tiltak, men bør observeres over tid.

Utettheter i vindsperren og ved rørgjennomføringer må utbedres/tettes.  
Fritt eksponerte bærende konstruksjoner mot grunn må sikres mot fukt og råte.  
Det må gjøres ytterligere undersøkelser.  
Det anbefales å fjerne treverk et og andre organiske materialer fra krypkjeller, om mulig bør det etableres e fuktsperre mot grunn og drenerende masser.

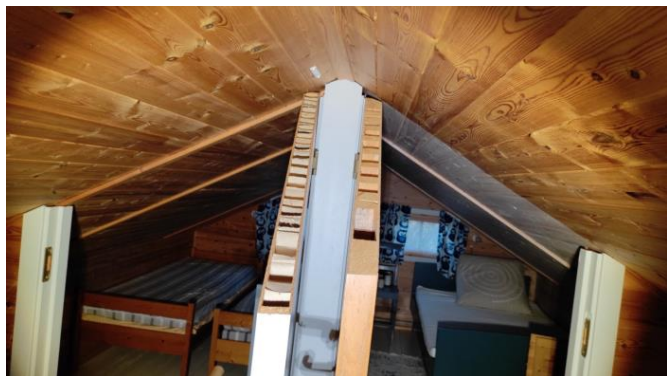
Sprekker i treverket på dørbladene.  
Mangler omramming rundt dør på soverommet.  
Det er kappet skrå på dørene i loftetasjen og det mangler dekklist.

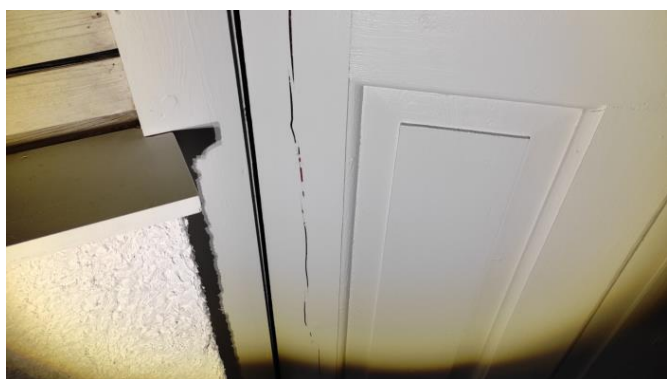
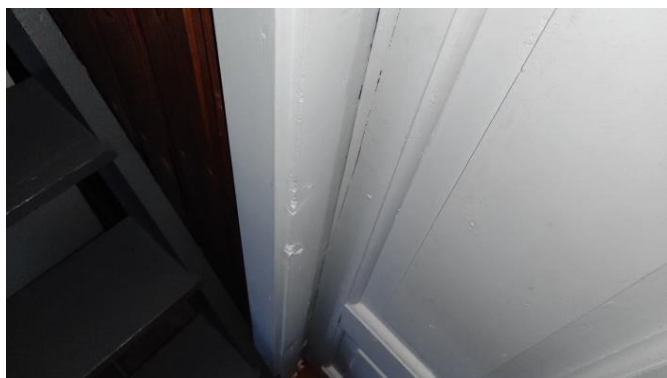
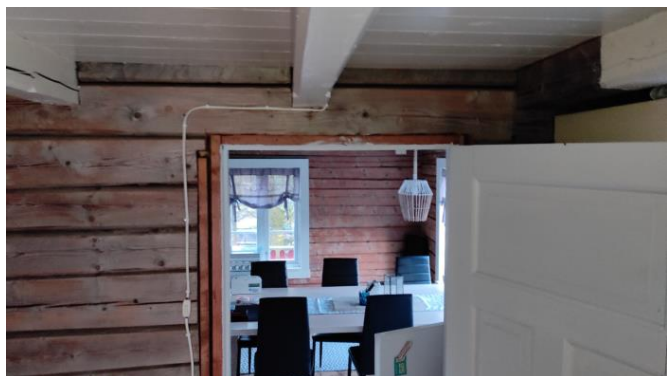
Stedvis større skader/glipper i tømmerkjøter, det bemerkes at det ble påvist noe kaldtrekk/gjennomtrekk enkelte steder.

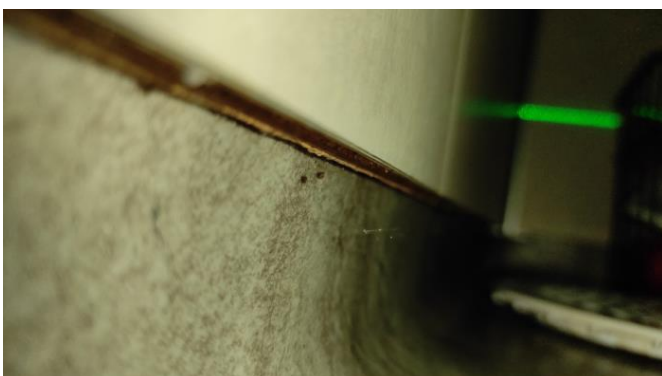
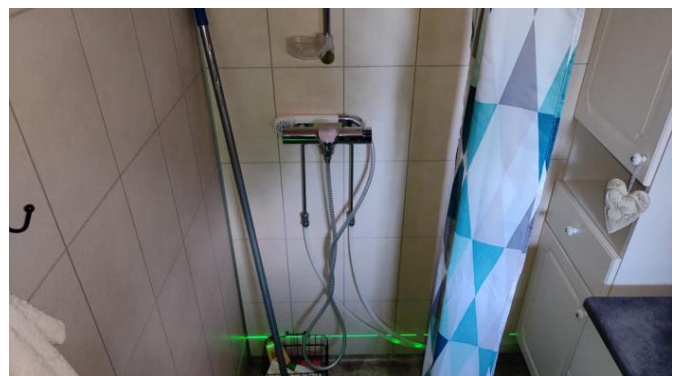
- Våtromsplater er ikke montert fagmessig.
- Det er vindu/dør med ikke fuktbestandige materialer i våtsonen (dusjsonen), løsningen eller byggematerialet er uegnet

- Det må foretas lokal utbedring.
- Uegnede materialer må fuktbeskyttes/utskiftes.

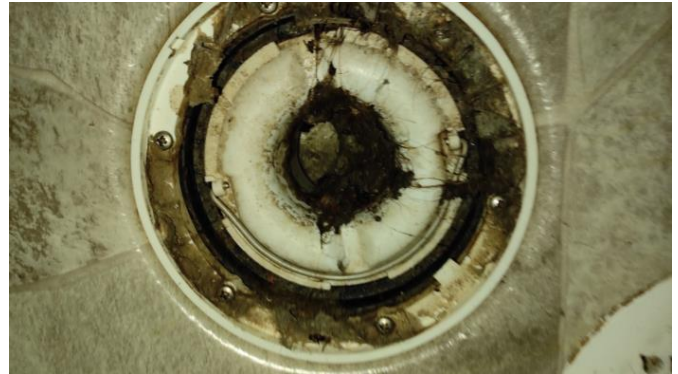
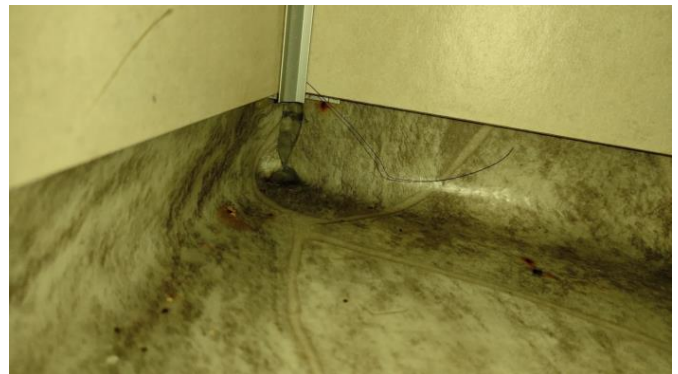
- Det er påvist tegn på utettheter på våtrommet.

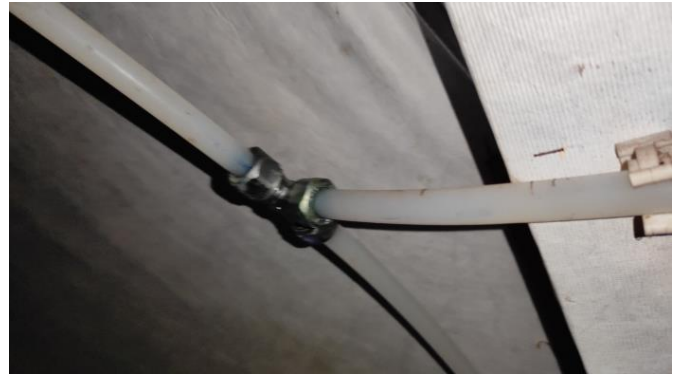
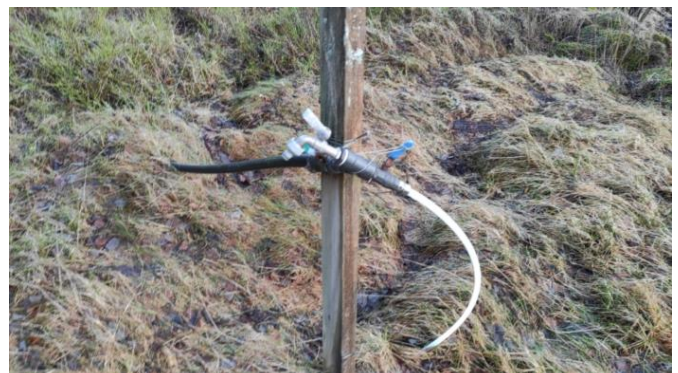
- Det er påvist ufagmessig utførelse av vannledninger.
- Det er påvist at vannrør som er utsatt for kulde har mangelfull isolering.

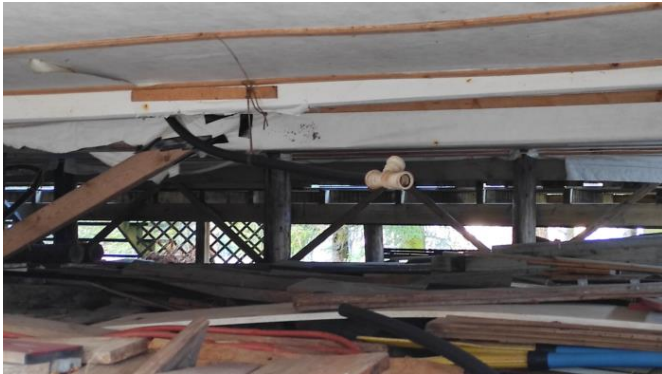
- Det er påvist ufagmessig utførelse av avløpsledninger.
- Arbeid på avløpsrør er utført uten bruk av rørlegger.

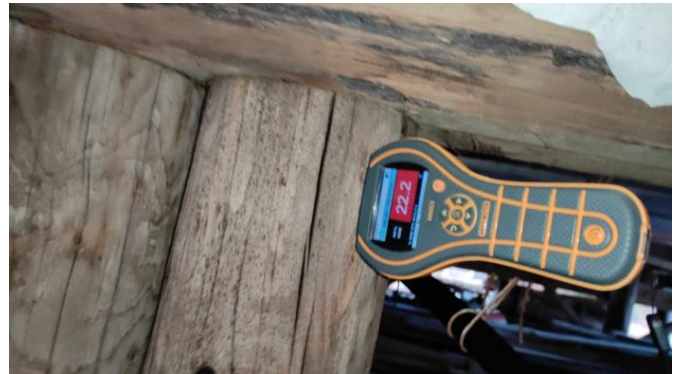
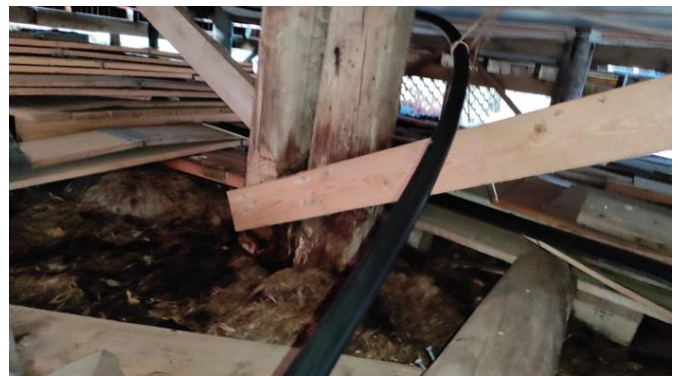
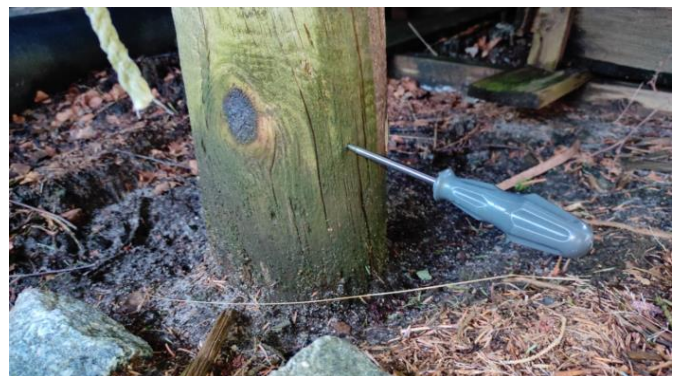
Søylene av tre som hytten er fundamentert på har noe høyt fukttinnhold og algevekst.
