Løkta - Koselig hytte  
Helgelandskysten

Sandåkerveien  
86 / 8813 Løkta

# Hytte på Løkta i Dønna kommune

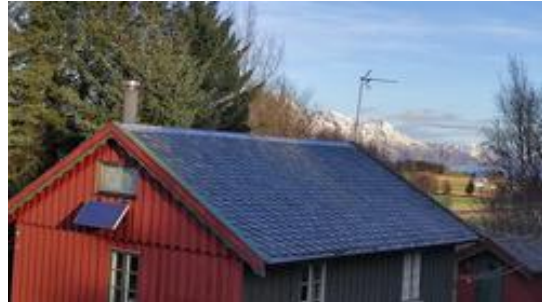
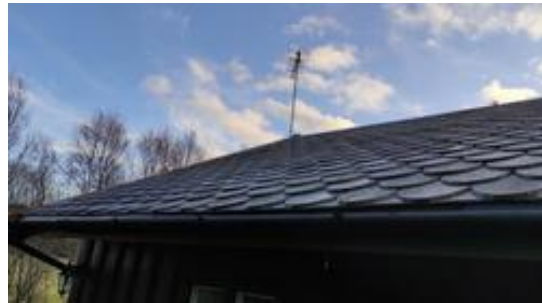
Taket er tekket med skifertakstein. Besiktet fra bakkenivå grunnnet manglende forsvarlig adkomst.

- Mer enn halvparten av forventet brukstid er oppbrukt på undertak. Det ble målt forhøyede fuktverdier rundt gjennomføringen til pipen.

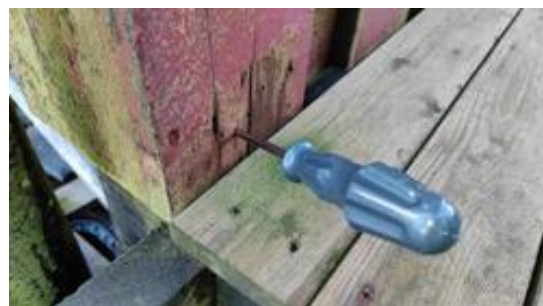
Yttervegger av tømmerkonstruksjon utvendig tekket med stående kledning. Det bemerkes at takstingenøren ikke har gjort fysiske inngrep i konstruksjonen og at isolasjonstykkelse, kvalitet eller tilstand derfor ikke kan dokumenteres.

- Det er værslitt/oppsprukket trevirke/trepaneler.
- Det er påvist spredte råteskader i bordkledningen.

Det mangler musebånd/lusing flere plasser i nedre kant av kledningen. Spor etter mus på kaldloftet. Usikkerhet om hvilke eventuelle skader disse kan ha gjort i yttervegger og andre lukkede konstruksjoner. Kledningen har stedvis mye algevekst.

- Råteskadet trekledning må skiftes ut.

Det bør etableres lusing/musebånd i nedre kant av konstruksjonen for å hindre at skadedyr kommer inn i konstruksjonen.

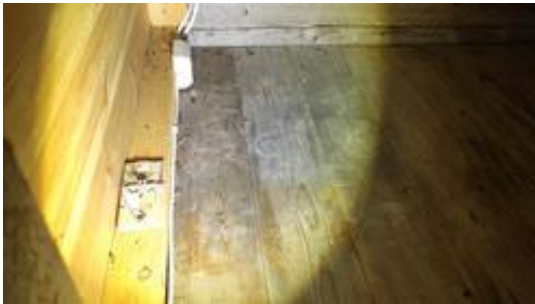
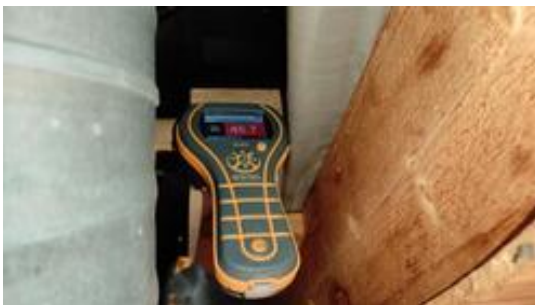
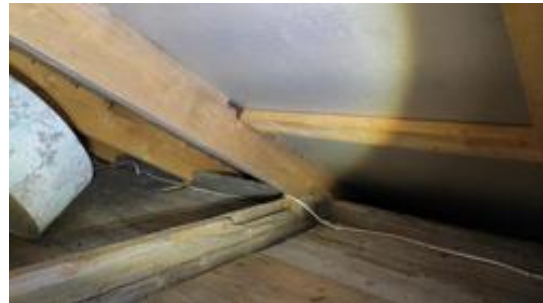
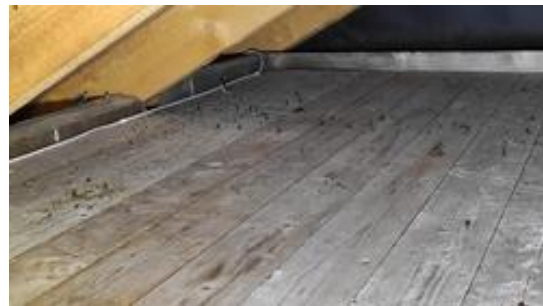
Det bemerkes at deler av takkonstruksjonen er gjenbygget uten muligheter for inspeksjon.

Det bemerkes og at knekottene kun er besøkt fra kottluker grunnet store mengder muselort.

- Det er registrert symptom på aktivitet fra skadedyr
- Det er påvist avvik rundt gjennomføringer i takflaten.
- Det er påvist fukt/råteskader i takkonstruksjonen.

Det ble fukt målt i takkonstruksjonen ved befaring, og forhøyede fuktverdier ble registrert i området rundt pipen.

- Det må gjennomføres ytterligere undersøkelser.
- Konstruksjonene må sikres mot råte, sopp og skadedyr.

Det bør gjennomføres ytterligere undersøkelser for å få kartlagt det eventuelle skadeomfanget skadedyr kan ha påført.

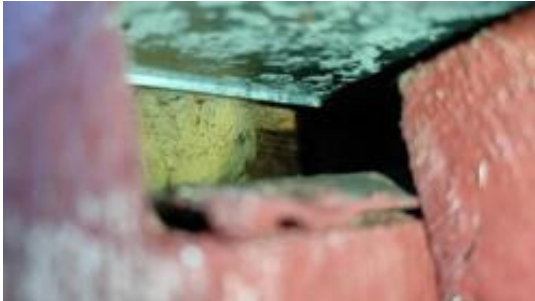
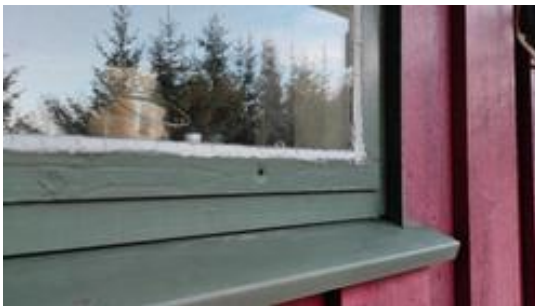
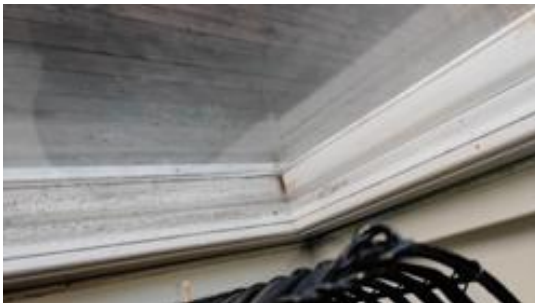
Malte vinduer av tre med med koblet glass og 1-lagsglass.

- Det er påvist at enkelte vinduer er vanskelig å åpne/lukke.
- Det er påvist avvik rundt innsettingsdetaljer.
- Det er påvist tegn på innvendig kondensering av enkelte vindusglass.
- Karmene i vinduer er slitte og det er sprekker i treverket.

Det må gjøres ytterligere undersøkelser angående innsettingsdetaljene til vinduene og tiltak må utføres for å lukke avvikene.

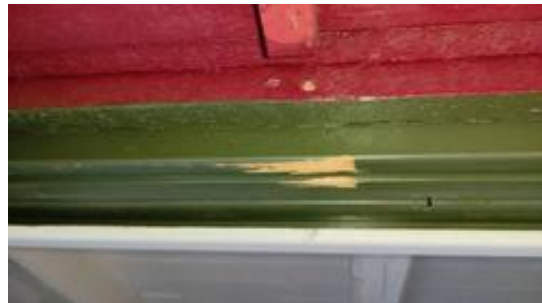
Hovedinngangsdør: Takoverbygget malt isolert dør med 2-lags isolerglassfelt.

- Det er avvik:  
Hakk/sår i øvre del av dørkarmen.

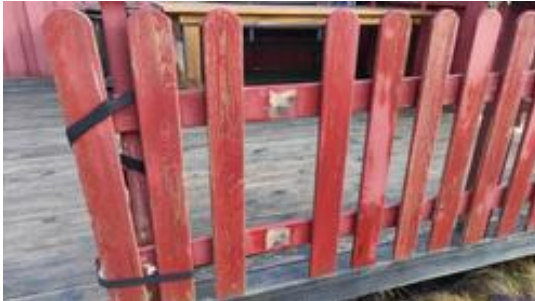
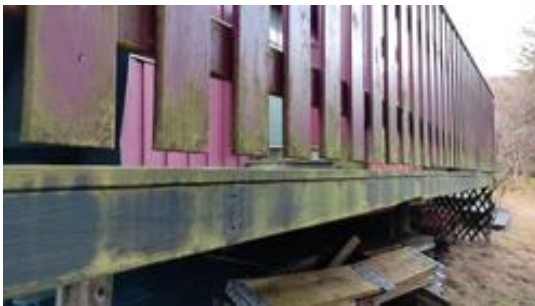
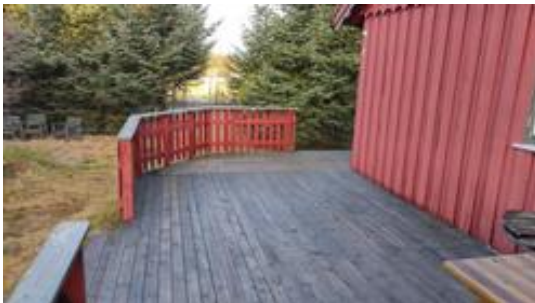
- Åpninger i rekkverk er ikke i henhold til krav i dagens forskrifter.
- Rekkverket er for lavt i forhold til dagens krav til rekkverkshøyder.

Søylefundamentene av tre har høyt fuktinnhold.

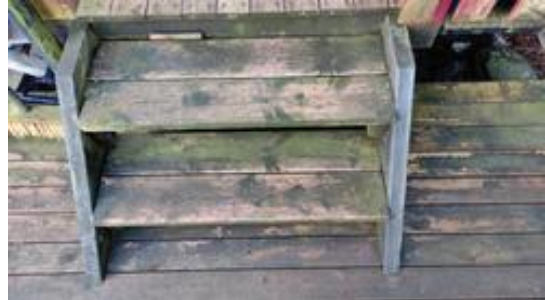
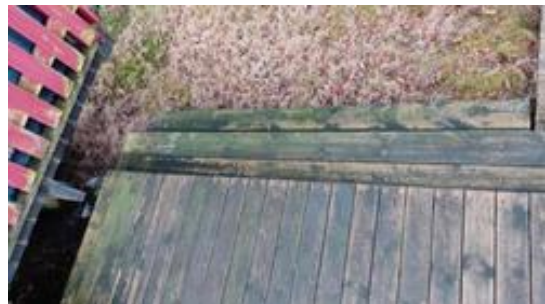
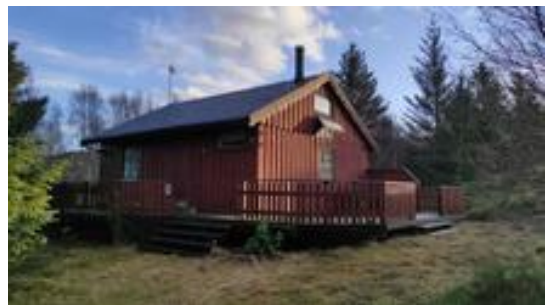
Trapper av tre til terrassen.

- Det er ikke montert rekkverk.
- Algevekst og inntrinn har glatt overflater.

- Rekkverk må monteres for å lukke avviket.

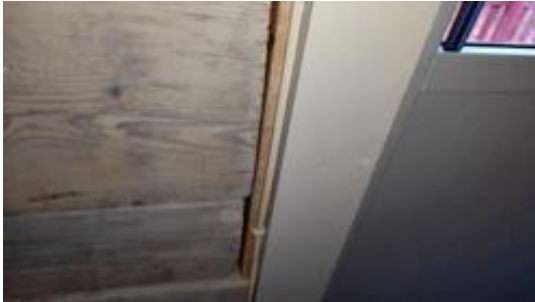
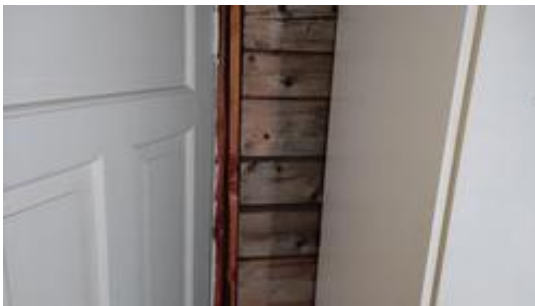
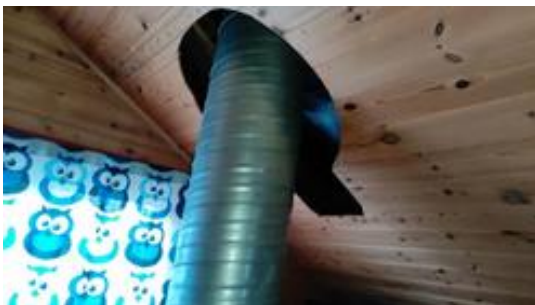
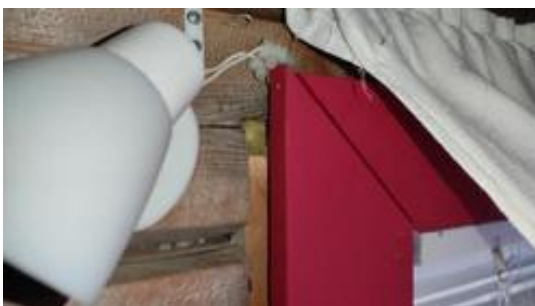
Gulv er teknet med laminat, belegg og furugulv.  
Vegger er teknet med trepanel ellers tømmervegger.  
Himlinger er teknet med malt og umalt trepanel

- Det er avvik:

Stedvis manglende lister og listverk dekker ikke over utskjæringer.  
Stedvis manglende maling på overflater.  
Ufagmessig utskjæring rundt gjennomføringen av pipeløpet.  
Større åpninger/skader i skjøter på tømmeret. Kaldtrekk over vinduet ved vedovnen i stuen.

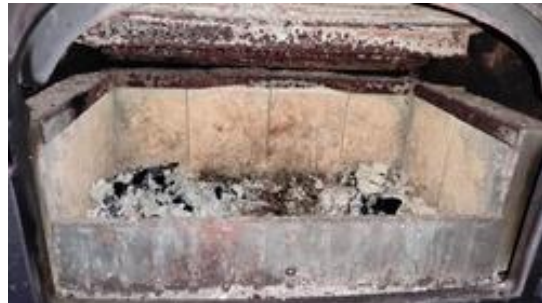
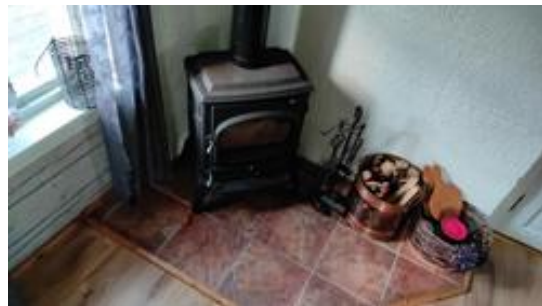
Hytten har isolert stålpipe som strekker seg fra stuen og over tak. Pipeløpet har ett fastmontert ildsted, lukket vedovn i stuen. Ildsted var ikke i bruk ved befaring. Takstingeniøren har ikke mottatt informasjon om siste feiing og tilsyn, ta kontakt med feietjenesten for ytterligere informasjon.

- Avstanden mellom ildstedet og brennbart materiale er for liten.

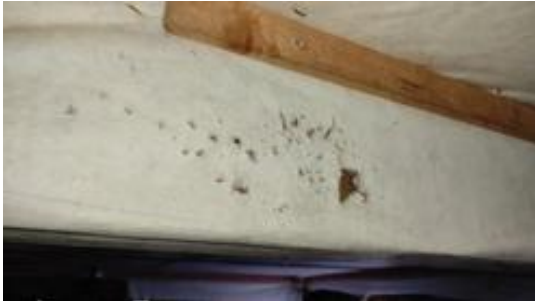
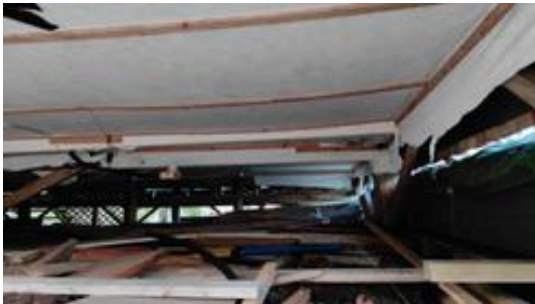
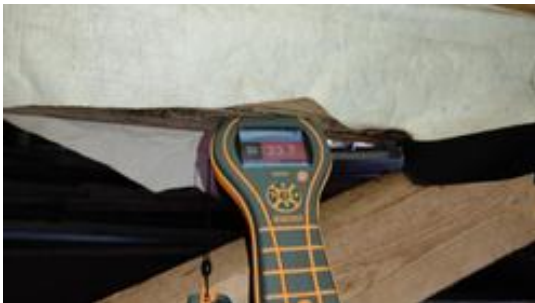
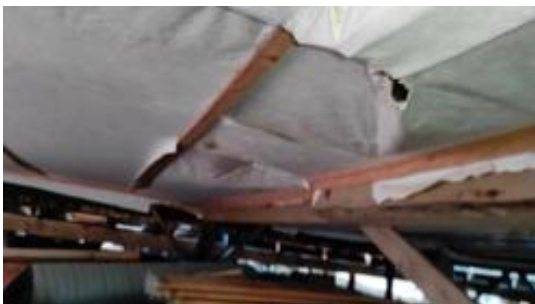
Bygningen har krypkjeller under trebjelkelag og stubbegulv. Det bemerkes at det ved befaring var lagret mye treverk og ting under boligen, deler av krypkjelleren er derfor ikke besiktet.

- Det er stedvis påvist fuktnivå som tilsier at konstruksjonen kan ha fuktskader.

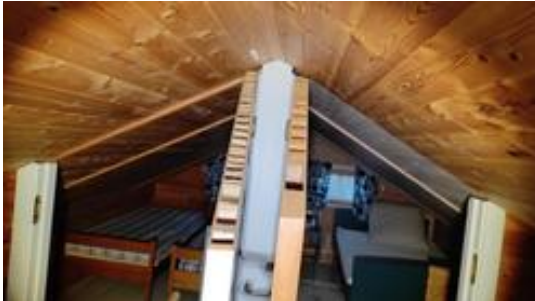
Hytten har malte heltredører og fyllingsdører i loftetasjen.

Sprekker i treverket på dørbladene.  
Mangler omramming rundt dør på soverommet.  
Det er kappet skrå på dørene i loftetasjen og det mangler dekklist.

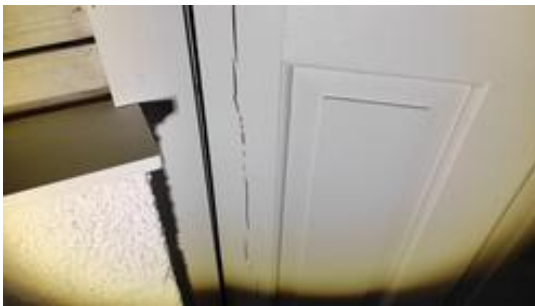
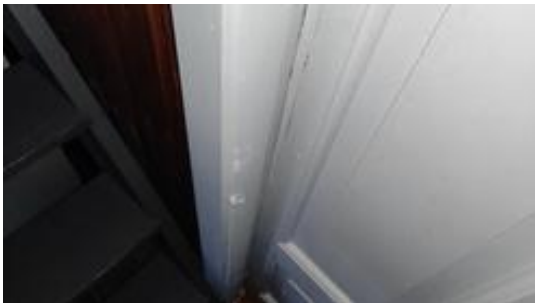
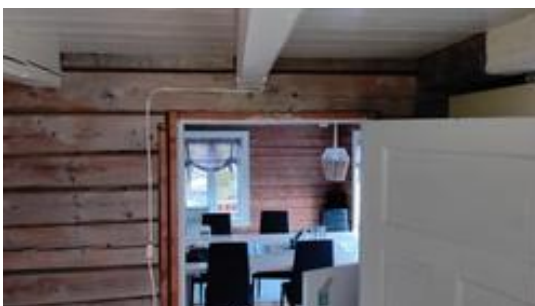
- Det er påvist avvik som tilsier det bør foretas tiltak på enkelte dører.

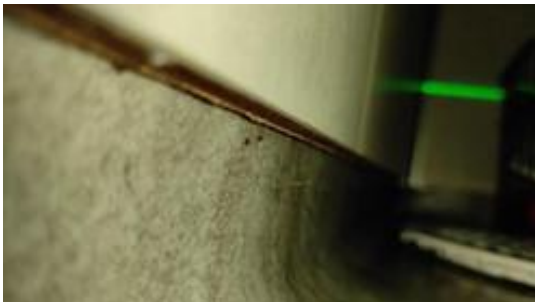
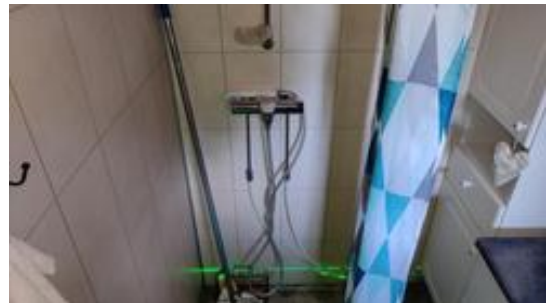
Vegger er dekket med våtromsplater og tømmer.  
Himling er dekket med malt trepanel.

- Våtromsplater er ikke montert fagmessig.
- Det er vindu/dør med ikke fuktbestandige materialer i våtsonen (dusjsonen), løsningen eller byggematerialet er uegnet

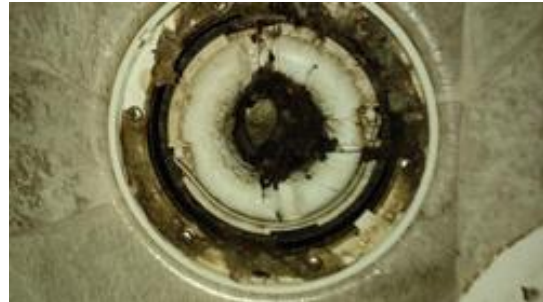
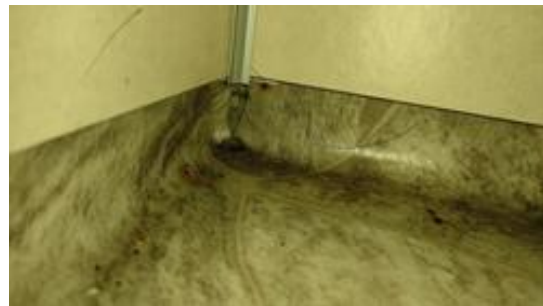
Det er plastsluk og synlig vinylbelegg som tettesjikt.

- Det er påvist tegn på utettheter på våtrommet.
- Utettheter i gulvbelegget i dusjonen.

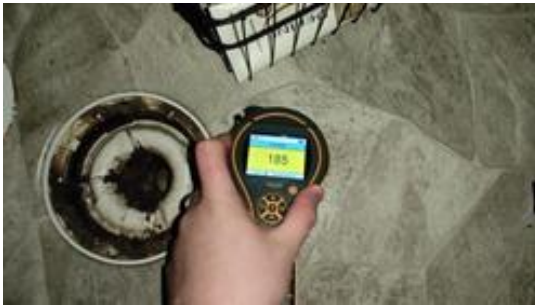
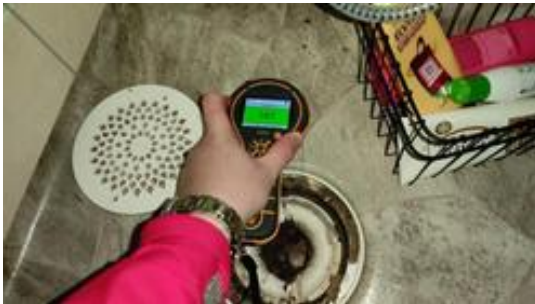
Det ble og utført fuktsøk på gulvet i området rundt sluken, ingen forhøyede fuktverdier ble registrert.

- Det er pga bygningsmessige hindringer ikke fysisk mulig å foreta hulltaking i vegg bak våtsone

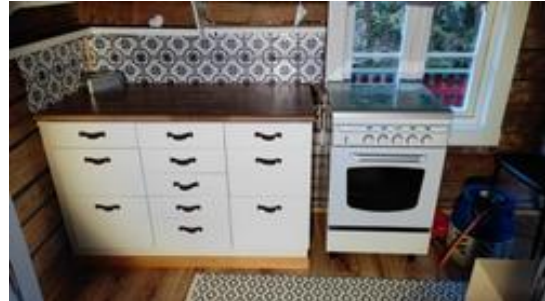
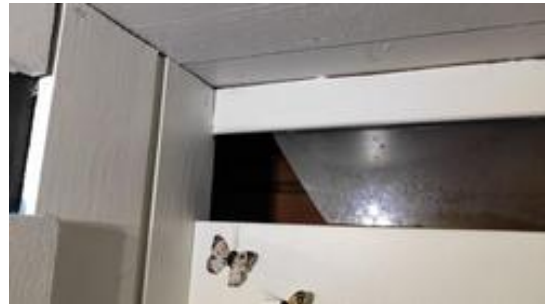
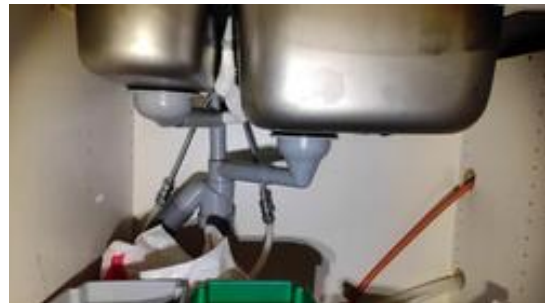
Det ble utført fuktsøk ved kjøleskap, oppvaskmaskin og vask. Ingen forhøyede fuktverdier ble registrert.

Det bemerkes at vanntilførselen til hytten ved befaring var avskrudd, kontroll etter lekkasjer og trykktest er derfor ikke utført.

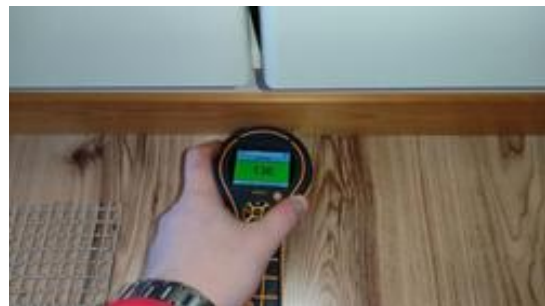
Fuktsøk ved oppvaskkum.

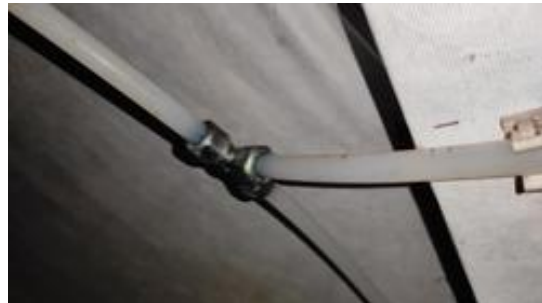
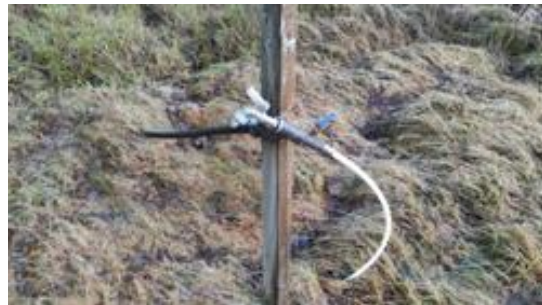
Hovedstoppekran plassert nord-øst på tomten.

Det bemerkes at vannet ved befaring var avskrudd. Trykktest og kontroll etter lekkasjer på vanninstallasjoner er derfor ikke utført.

- Det er påvist ufagmessig utførelse av vannledninger.
- Det er påvist at vannrør som er utsatt for kulde har mangelfull isolering.

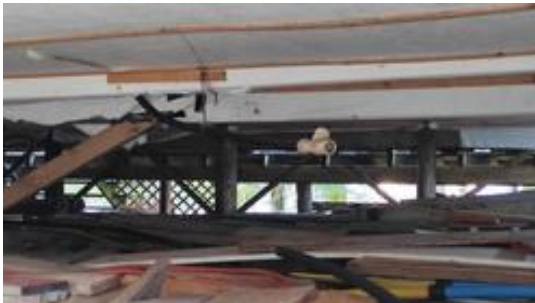
Avløpsrørene ledes ned i gulvet og avsluttes under hytten.

Det bemerkes at vannet ved befarig var avskrudd. Kontroll etter lekkasjer er derfor ikke utført.

- Det er påvist ufagmessig utførelse av avløpsledninger.
- Arbeid på avløpsrør er utført uten bruk av rørlegger.

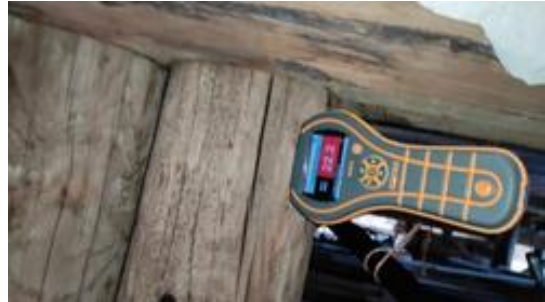
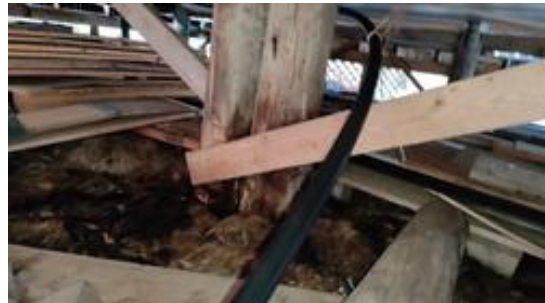
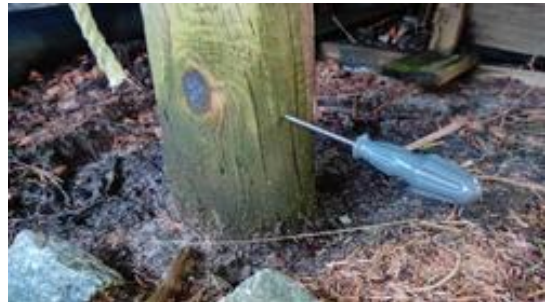
Søylene av tre som hytten er fundamentert på har noe høyt fuktinnhold og algevekst.

Bygningen er fundamentert på søyler av tre.  
Ukjent peledybde og tilstand på fundamentene under bakkenivå.

- Det er avvik:
